# Porvoo Rihkamatori kaivuu- ja purkutyön arkeologinen valvonta 2015

Tilaaaja: Porvoon kaupunki

**Alue:** Porvoo Rihkamatori, vanhan huoltoaseman alue. Alue sijoittuu laajan, Vanha Porvoo muinaisjäännöksen eteläosaan (mjrek. 1000006161)

**Työaika:** 6.11. – 23.11.2015

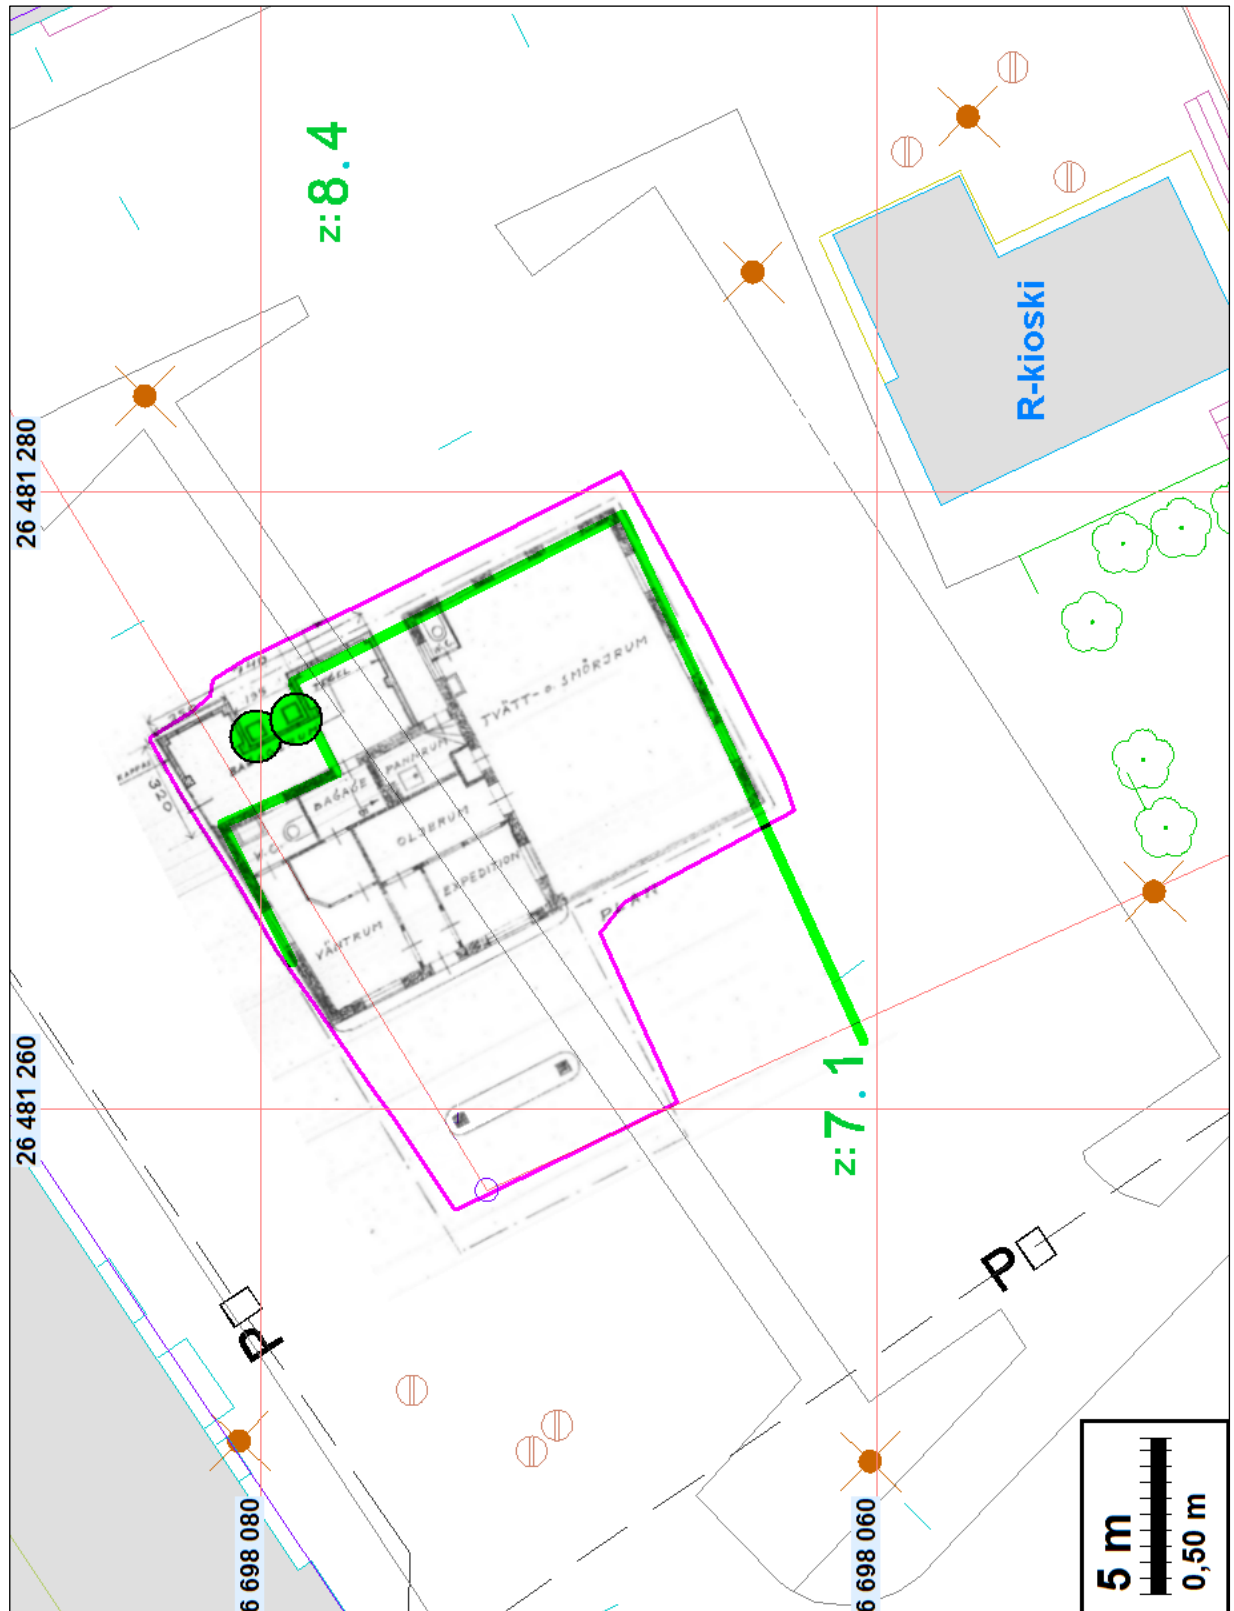
Huoltoaseman piirustukset on asemoitu Porvoon kaupungin kartalle. Vihreällä on merkitty paikan päällä mitatun betoniperustan ulkoreunat. Mittaukset Porvoon kaupunki. Sinipunaisella merkitty kaivetun alueen raja

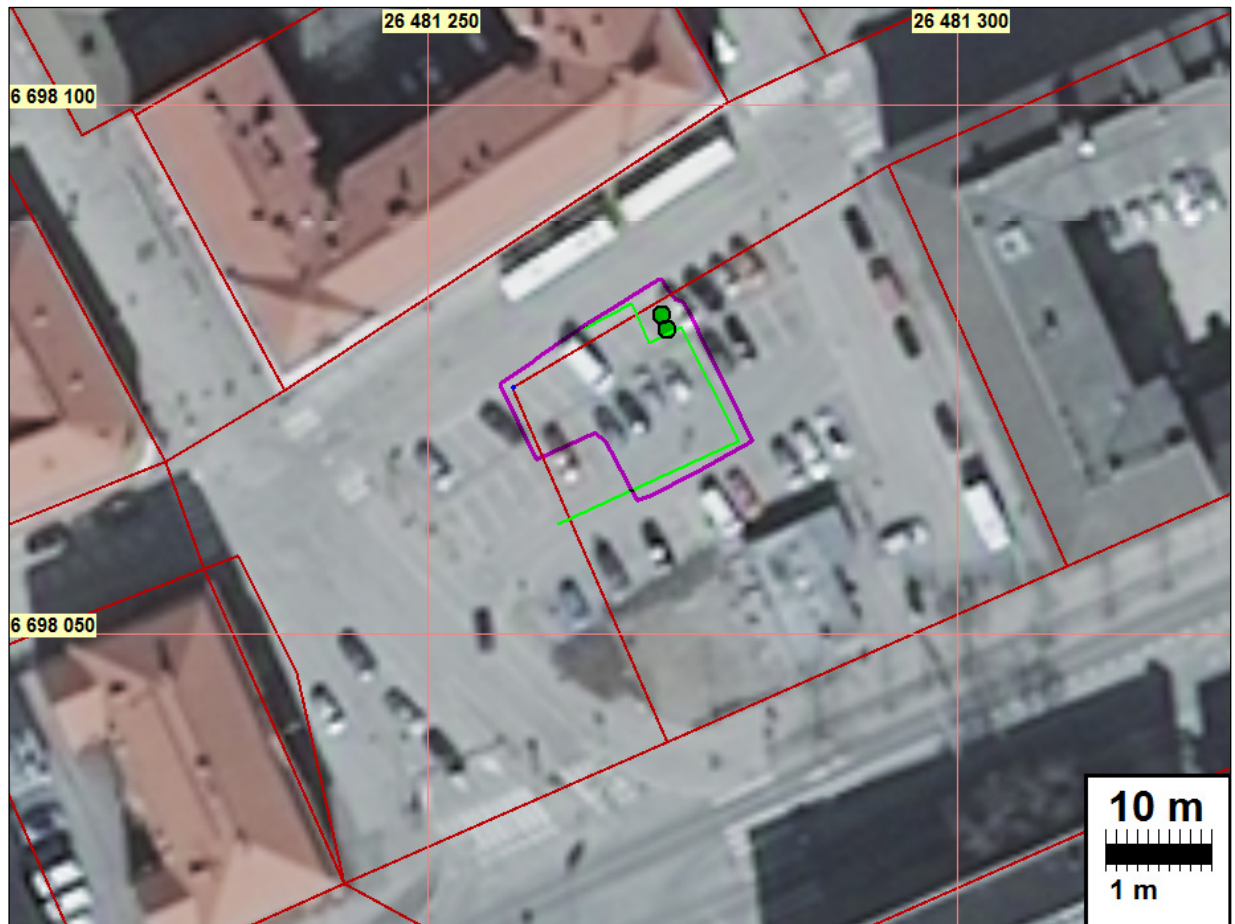
Kaivettu alue sinipunaisella. Huoltoaseman betoniperustan ulkoraja vihreällä.

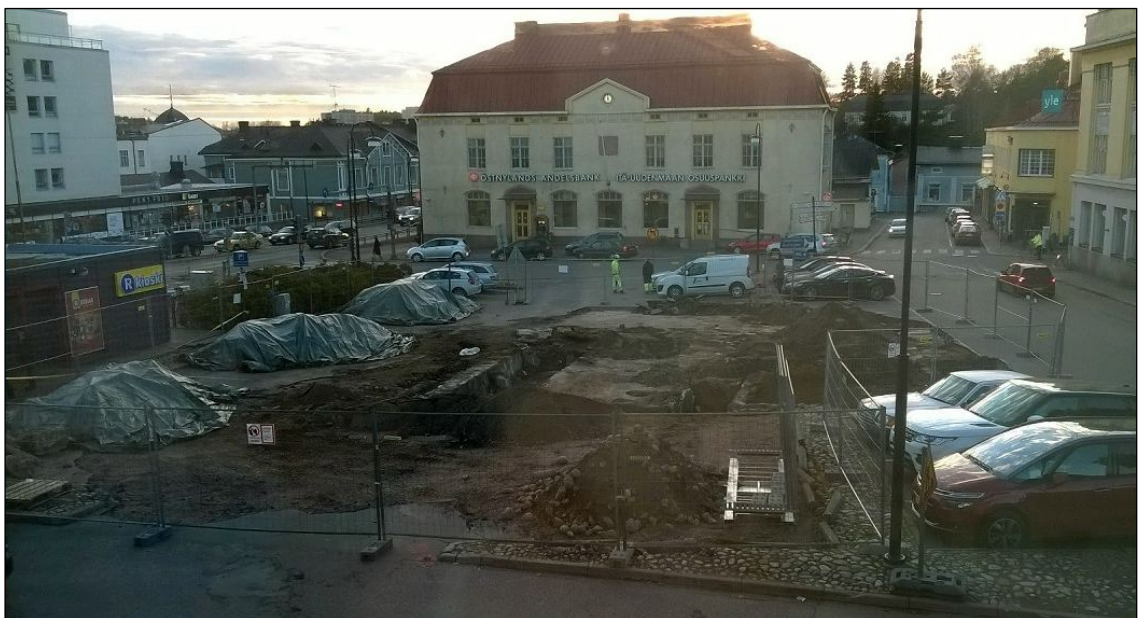
Tilanne ennen valvontaa 2.11.2015. Kuva Porvoon kaupunki.

Valvonnan alkaessa suurin osa vanhan huoltoaseman betonilattiasta oli vielä paikoillaan. Betonilaattojen poispiikkausta ei valvottu. 6.11. aloitettu betonikannen purku ja betonijätteen pois- kuljetus voitiin Museoviraston siunauksella jättää valvomatta. Kävimme tuolloin yhdessä Hannu Poutiaisen kanssa paikalla tarkastamassa tilannetta ja tutkimassa jo auki kaivettua maata, sekä neuvottelemassa työmaan johdon ja työn suorittajien kanssa valvonnan käytännön suoritus- ta.

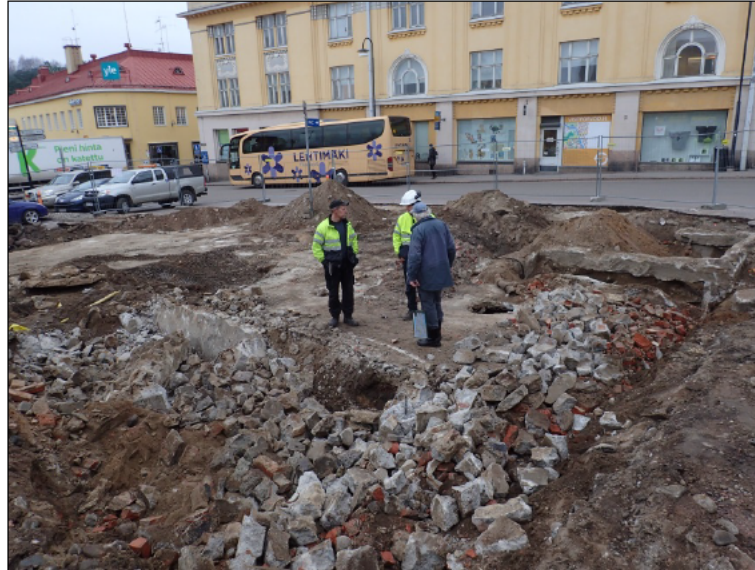
Valvonnan alkaessa 6.11. asfaltti ja sen päällä ollut ohut maakerros oli poistettu ja osa betonikannesta oli jo piikattu auki, sekä kaivettu esiin sen alla ollutta tiili- ja betonirojujätettä. Alueen koillisreunalla olleiden kaivojen viereltä oli kaivettu syvemmälle saastunutta maata.

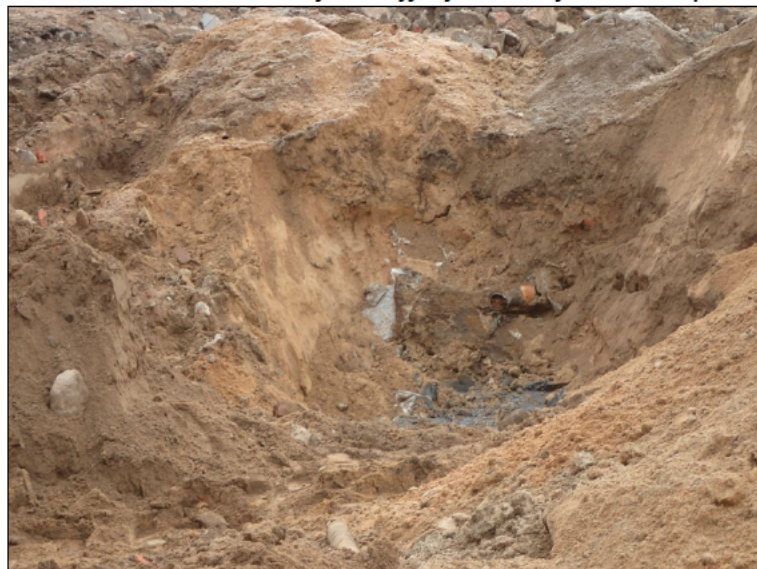
12.11. Huoltoaseman itäosassa saastuneen maa-aineksen kaivamista, öljykaivon kohdalla sy- vän kaivettu monttu. Pohjalla öljyä ja vanhoja viemäriputkia.

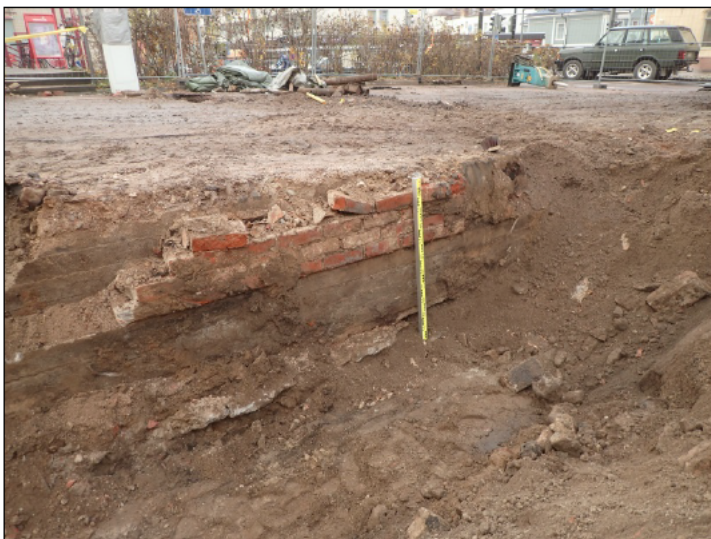
Huoltoaseman lounaisnurkkaa kaivetaan. Eteläseinämässä betoniperustan yläosan kupeessa tiilimurausta.

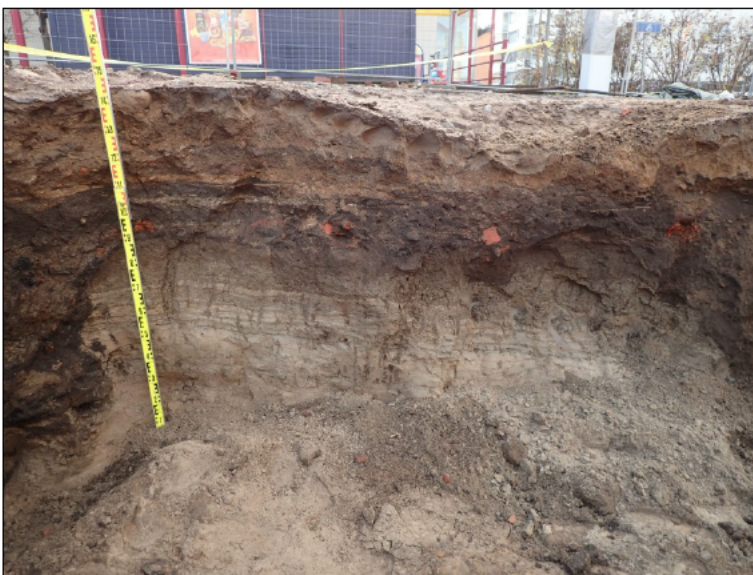
Eteläseinämässä syvemmällä oleva koskematon maa on vaihtunut hiekasta kerrokselliseksi siltiksi.

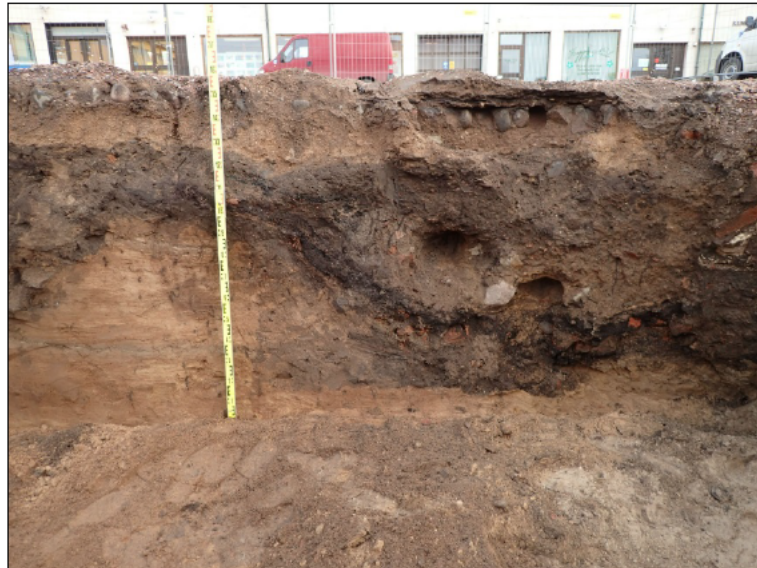
Itäseinämä betoniperustusten poiston jälkeen. Lounaisnurkassa on syvän, suoraseinäisen kaivannon jäänteet joka on täytynyt huoltoaseman purku- ja palorojusta – ilmeisesti v. 1941. Kaivanto lienee jäännö talvisodan aikaisesta suojakaivannosta
