Hamina Vilniemi Kettuvuori muinaisjäännösinventointi 2009

Inventointi

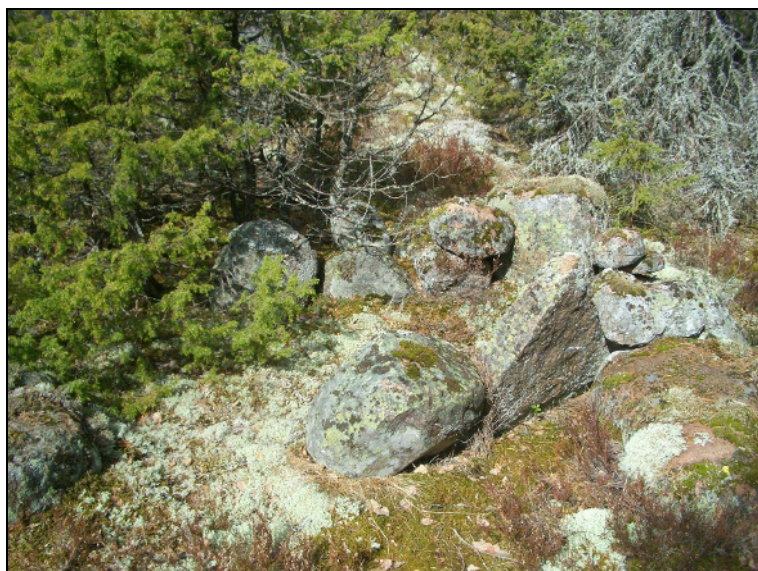
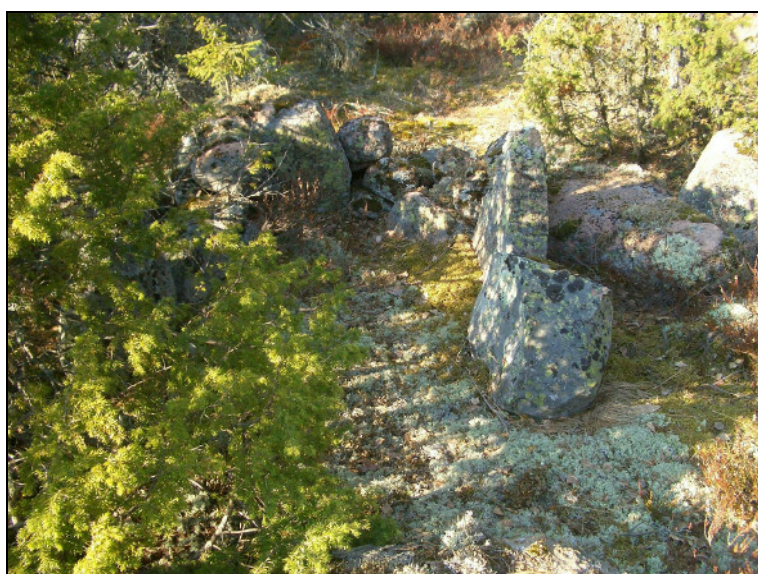
Kuvassa rakenne idästä. Mitta 1 m.

Rakenne kuvan keskellä katajan kupeessa. Kuvattu luoteeseen.

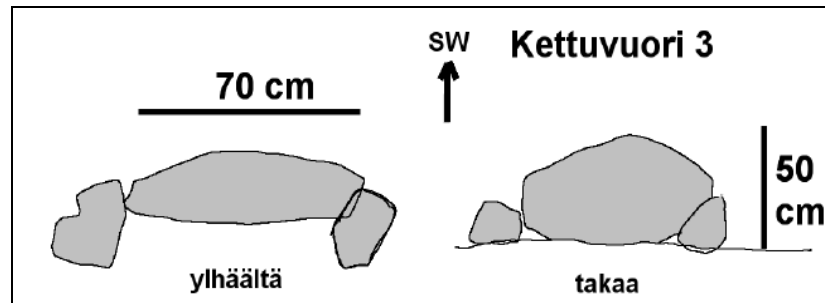
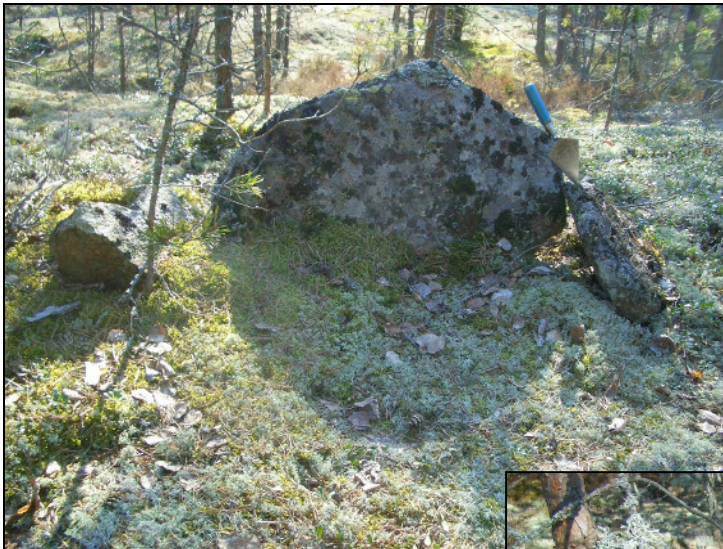
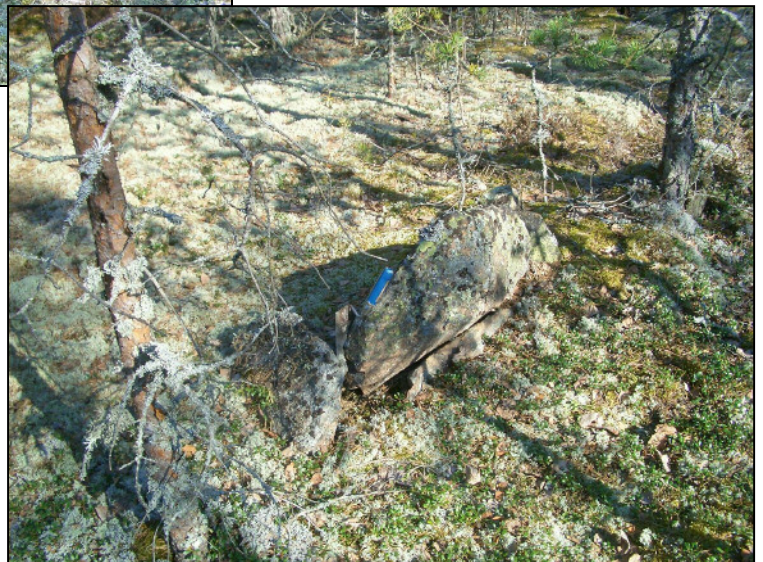
Rakenne olisi 1900-luvun tuote ellei luontainen (ks. kuva lähellä olevasta samankaltaisesta luontaisesta ilmiöstä seur. sivulla).

Kuvattu lounaaseen. Kiven takana matala jyrkänne.

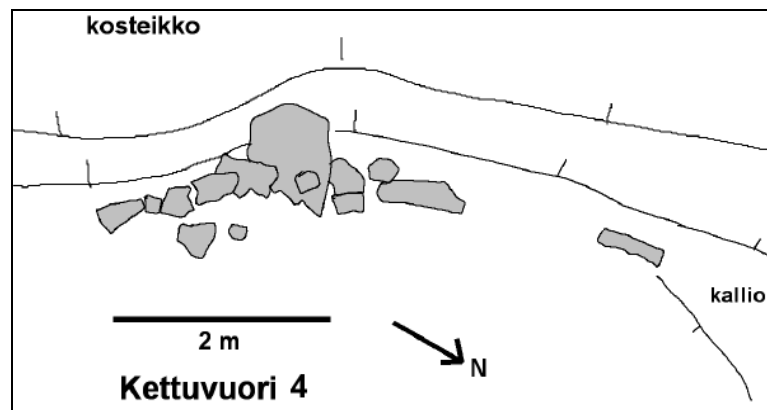
- Huomiot:** Paikalla on kivrivi matalan, kosteikkoon laskevan kalliorinteen yläreunalla. Kivirivi koostuu yhdessä isommasta murikasta ja muuten n. 40 cm kokoisista kivistä. Rivin pituus on 3 m ja rivin suunta N-S. Kivikerroksia 1 paikoin 2, alla kallio sammaleen peittämänä. Mitään sotilaallista merkitystä ei rakenteella voine olla. Suojaksi se on aivan liian matala. Paikalla on ohuen moroisen maakerroksen ja sammaleen peittämä tasanne kahden kalliotörmän välissä joka olisi sopiva joukkue- tai puolijoukkueteltan paikaksi. Kivirivi voisi ollut olla teltan liepeiden suojana ja tukena. Ei ole aivan mahdotonta etteikö rakenne voisi olla luontainen, ensin meren rannan jään puskema ja sitten juurten rikkonaisesta kalliosta muovaama. Voisiko rakenne liittyä mahdollisesti paikalla leirinneeseen 1700-1800 luvun sotajoukkoon?

Kivirakenne kaakosta.

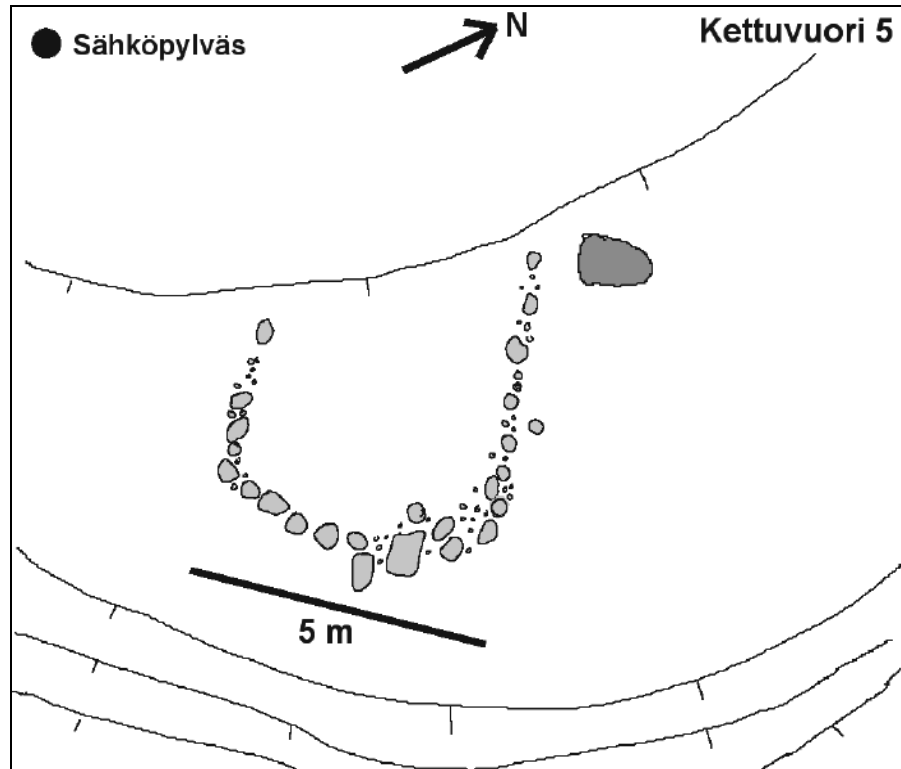
- Sijainti: Kettuvuoren laella, korkeimman kohdan itäreunalla, sähkölinjan kupeessa, sen itäpuolella, jyrkähkösti itä-koilliseen laskevan kalliorinteen reunalla.
- Huomiot: Kettuvuoren laen korkeimman kohdan koillisreunalla on matala pieni kiverivi, U:n muotoinen ja neliömäinen, jonka avoin osa lounaassa. Se koostuu pienistä kivistä jotka osin kasvillisuuden peitossa muutoin avoimella kalliolla. Vain yksi kiverros ja rivin leveys 20-50 cm. Rakenne on loivasti koillisen viettävällä tasanteella. Mahdollisesti jonkin kevyen vajan tai lavan perusta. Olisiko paikalla ollut jokin tähystyspaikka, kenties viime sotien aikana? Paikalta on hyvä näkyväisyys idän suuntaan.

Jäkälän peittämä rakenne kuvan keskellä, kuvattu kaakkoon.

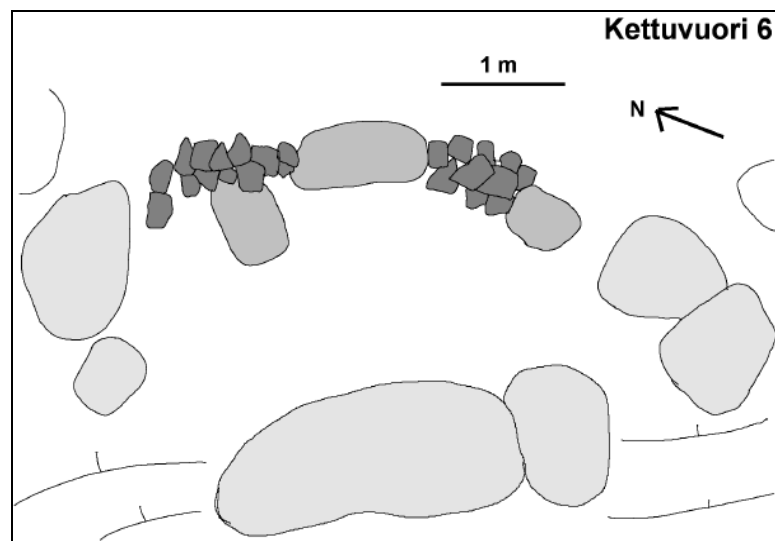
Huomiot: Paikalla on metsäisessä, jyrkähkössä ja louhikkoisessa rinteessä lohcareiden välillä tasanne jonka reunan maakivien väliin ja osin päälle on ladottu kiviä muuriksi. Paikalle on kivimuurin ja maakivien väliin muodostunut n. 4 x 2 m kokoinen "pesä" -kenties pesäke. Suoja on Hunkerintielle viettävässä rinteessä ja muuri Hunkerintien suunnassa. Kyseessä vaikuttaa olevan jonkinlainen tähystyspaikka tms. Hunkerintien suuntaan. Hunkerintie ei liene kovin vanha (varmaa tietoa ei minulla ole.) Tuskin sitä on ollut ennen 1700-luvun puoliväliä, jolloin viimeksi seutu oli rajan ja sotatoimien tuntumassa (Hattujen sodassa). Pesäke on rakenteeltaan sellainen ja niin heppoinen, että se tuskin olisi "oikean" sodan kestävä ja käyttökelpoinen tuliaseistolussa. Taktisesti paikkakaan ei ole oiva ainakaan väijytykseen. Kyseessä on mitä ilmeisemmin johonkin simuloituun taistelu- tms. harjoitukseen liittyvä varusmiesten tekemä rakennelma viime vuosisadalta. Rakenne voisi olla myös 1600-1800 sotilasleiriin liittyvä, mutta kivet ovat kovin "puhtaita" niin vanhaksi rakenteeksi. Mahdollinen selitys voisi olla myös metsästäjien passipaikan rakennelma - lähitöllä siellä täällä hirven luun kappaleita.

Rakenteen eteläpään muuria sen ulkopuolelta katsottuna.

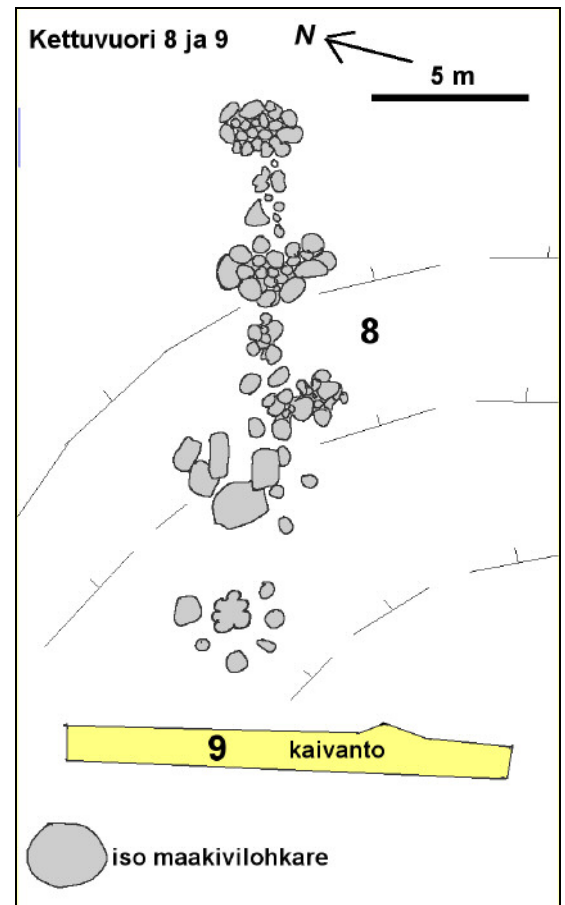
Huomiot: Itään laskevalla avokalliolla on kivikkorivi ja kivikasoja kalliorinteessä, niiden länsipuolella on jokin kaivanto (nro 9). Resentti eli nykyaikainen rakenne - funktio epäselvä, lieneekö jotain jätekiveä tai raivausjäänteitä

Yläkuvassa kivikkoa kalliolla kuvattuna idästä ja alakuvassa kivikon ”ylä-” eli länsipää, taustalla näreikössä kaivant0 (paikka 9).
