# NAANTALI

## Maakaapelin kaivamisen arkeologinen valvonta Lookilan tilan alueella 2018

Juuso Koskinen  
Timo Sepänmaa

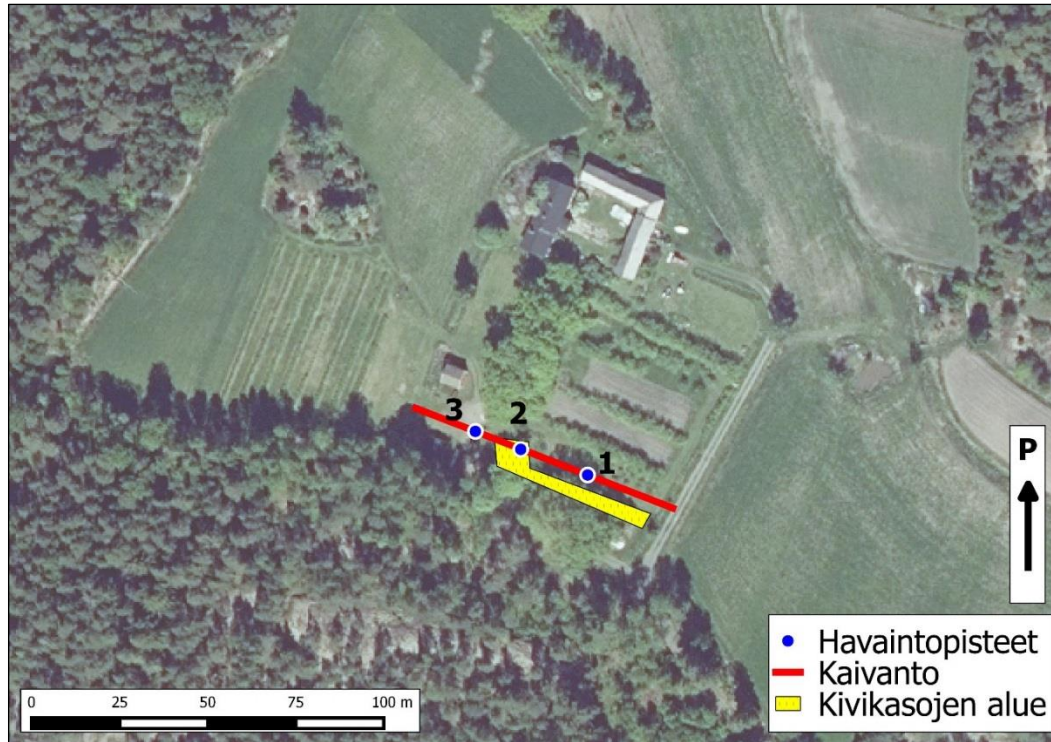
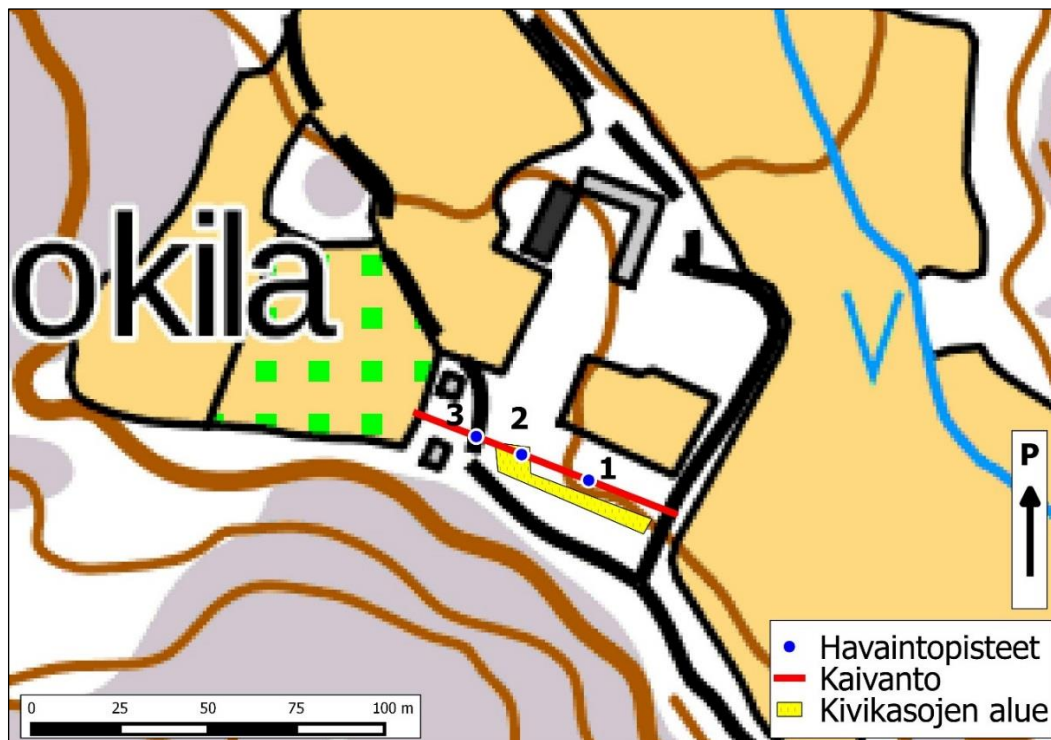
*Havaintopisteessä 2*, N:6701427 E:223267 (kuva 13), esiintyi myös kivijalan osilta vaikuttavia lohkaraita, jotka olivat vinossa. Niiden kohta jatkui osana samaa kivikasojen vyöhykettä, joka on merkitty kuvien 3 ja 4 karttoihin (ks. myös kuva 8). Juuri tässä kohtaa oli maanomistajan välittämän muistitiedon mukaan sijainnut navetta. Kivien lomasta tuli esiin takonauloja, alumiininen pullonkorkki, sekä 1900-lukulaiselta vaikuttavaa kirkasta ja hyvälaatuista pullolasia. Lisäksi kohdasta tuli esille hiiltynyt pala lautaa, jonka vieressä esiintyi punamultaa. Kivet ja löydöt esiintyivät nurmenalaisessa tummanruskeassa maanmuokkauskerrostumassa.

Kuvat 3 ja 4. Kaivannon ja tärkeimpien havaintojen sijainnit ilmakuvassa sekä peruskartalla. Viivan leveys ei vastaa kaivannon todellista leveyttä

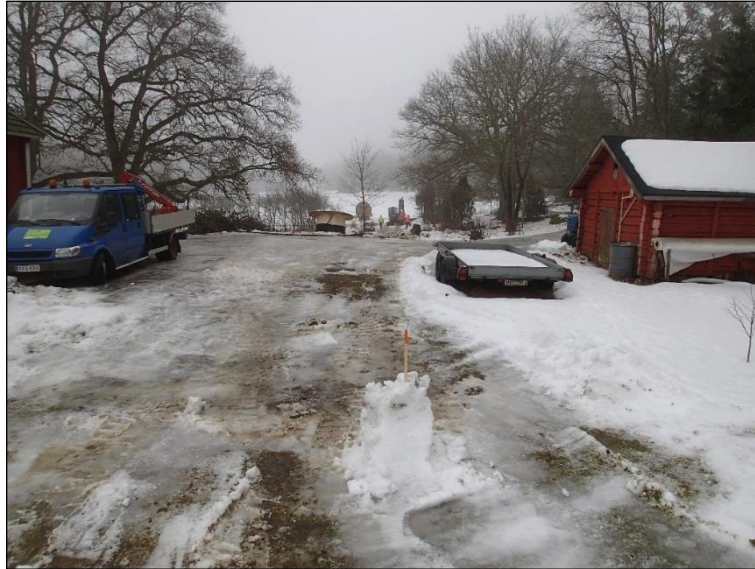
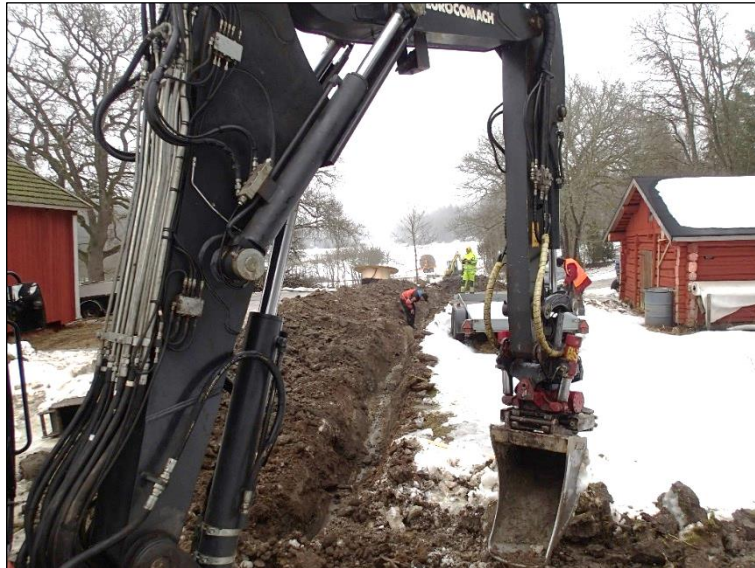
Kaapeliliinja kulkee nykyisen pihapiirin tuntumassa, (kuvat 5 ja 6) kohdassa, jonka vieressä esiintyy suurehkoja kivikasoja (kuvat 3, 4 ja 8). Ei ole poissuljettua, etteivät ne liittyisi jollain lailla 1600-luvulla palaneisiin rakennuksiin. Tilan nykyinen omistaja kertoi, että muistitiedon mukaan kivikeskittymien alueen läntisimmät osat liittyisivät vasta melko hiljattain kadonneeseen navettaan. Kaivannon vallitsevassa kerrosjärjestyksessä (kuva 11) ylimpänä esiintyi nurmi, jonka alta tuli esiin tummanruskea hiekan- ja/tai mullansekainen savi. Tämän maanmuokkauskerrostuman ainoana ajoittavana ominaisuutena esiintyi tiilen paloja. Tummanruskean saven alla oli puolestaan tummanharmaa löydötön savikerros, jossa ei sen vallitsevasta väristä huolimatta esiintynyt näkyviä hiilen paloja. Tämän kerrostuman alta paljastui taas puhdas pohjasavi. Poikkeuksia tähän järjestykseen nähden tuli esille havaintopisteissä 1, 2 ja 3 (kuvat 3, 4 sekä 12-16), sekä toisaalta alkupään tien (kuva 10) ja hiekkapihan (kuvat 15 ja 16) kohdilla.

Kuvat 5 ja 6. Kuvaussuunta itä-kaakkoon. Tutkittu alue ennen kaivua ja sen jälkeen.

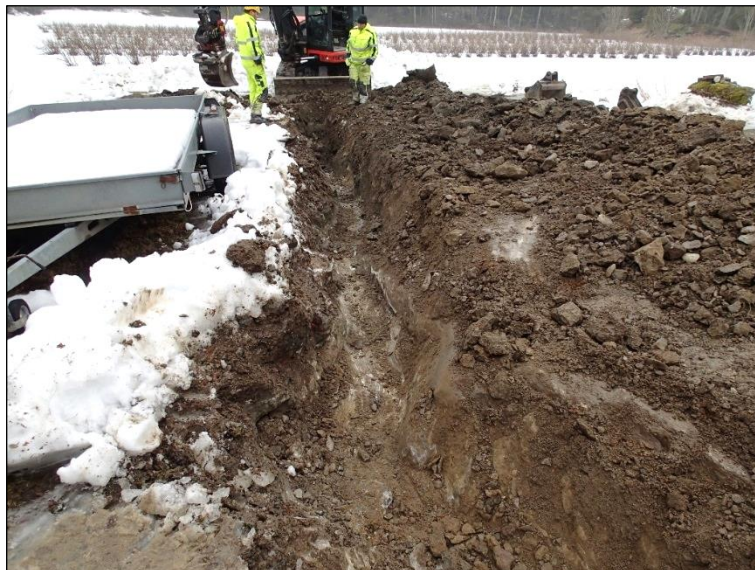
Kuva 7. Kuvaussuunta luoteeseen. Valvotun kaivannon loppupää valmiiksi asti kaivettuna.

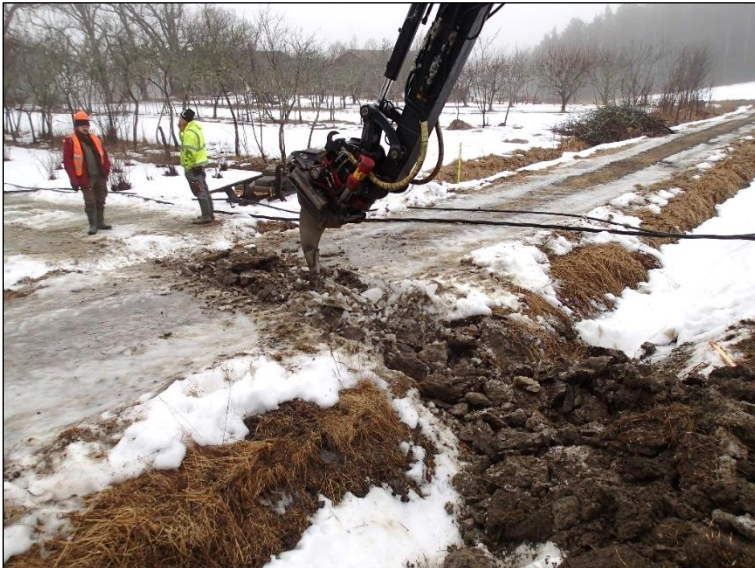
Kuva 9. Roudassa oleva maanpinta piti rikkoa kynsimaisella kauhalla ennen varsinaista kaivamista. Timo Sepänmaa (vas.) valvoo työtä. Oikealla maanomistajan edustaja

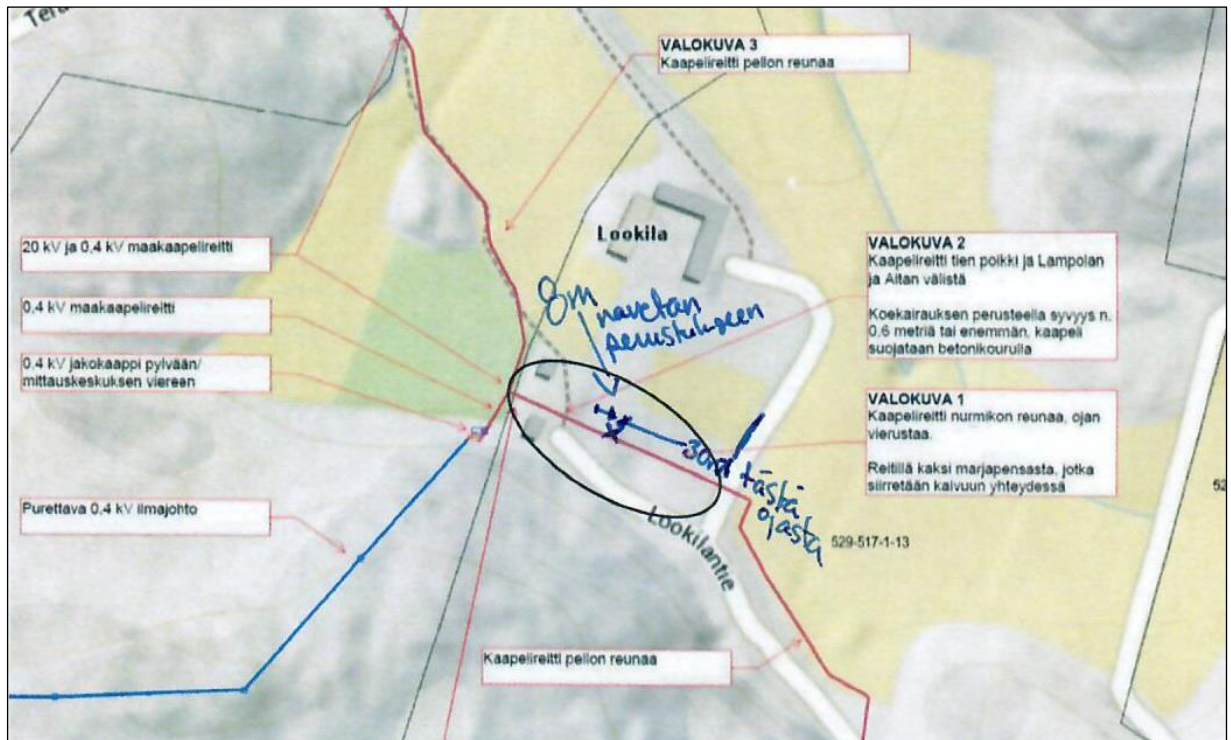
*”Kivet olivat tosiaan ojan pohjoisen puolen seinämässä, kun satoi ja kaivanto odotti/suli niin sieltä oli joku pudonnutkin. Kaivurikuski sen huomasi täyttövaiheessa ja kauha ei sitä rikkonut. Hän soitti ja nappasin iPadin mukaan. Kivet olivat n. 60cm syvyydessä, vaikuttivat ehjiltä, olivat litteitä, samantapaisilla kiviperustusten yläosia täytetään ja koko vaihteli. Pienimmät n.7cm leveyttä ja max 15cm pitkiä, isompi yli 20cm. Niiden kohta/välit olivat savea, näkyy kuvissa. Aukko on syntynyt, kun isompi kivi on pudonnut seinämästä. Ei tiilenpalasia, kuvassa näkyvä punaruskea on joku kaarna tai lehti.”*

Kuva 17. Paljastuneiden kivien sijainti maanomistajan arvioimana.

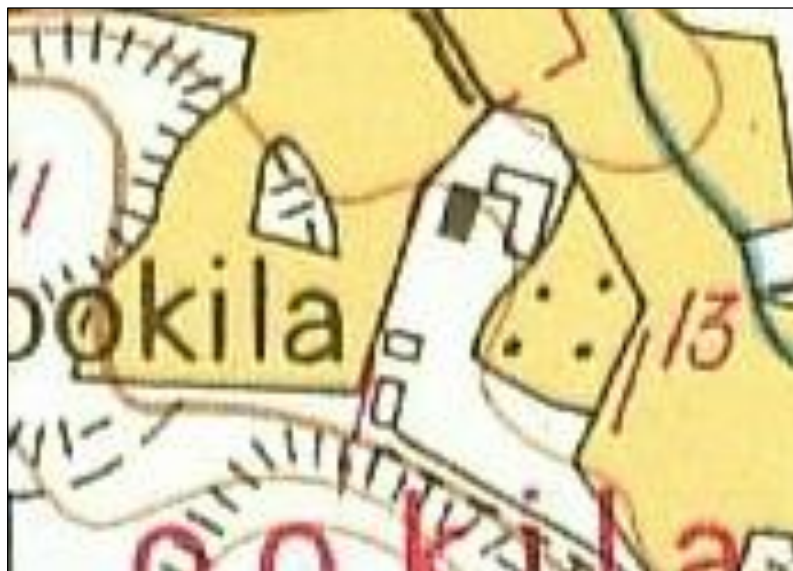
Kuva 21. Vuoden 1968 peruskartalla näkyy samat rakennukset kuin nykyisin

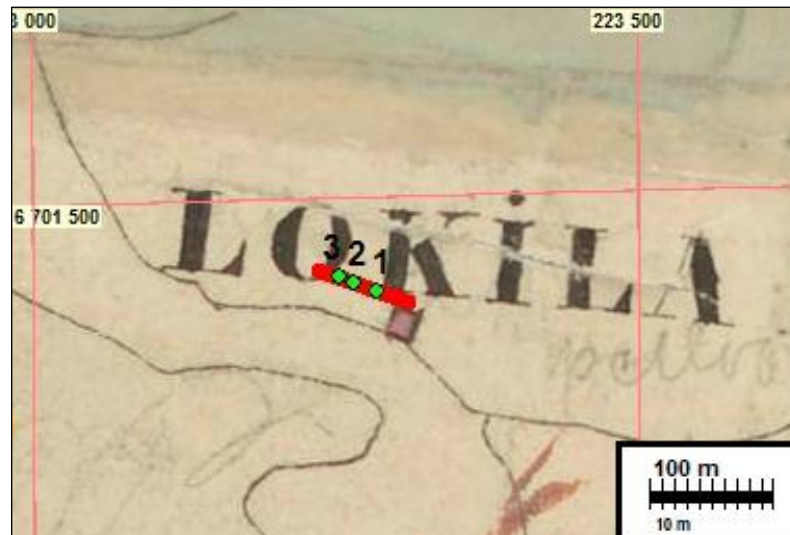
Kuva 22. 1840-luvun pitäjänkartta asemoituna. Karttaan on merkitty Lookilan tilalle vain yksi rakennus, joka saattaa sijaintinsa perusteella edustaa kansikuvan kivijalkaa. Nykyisiä rakennuksia ei näy kartassa.

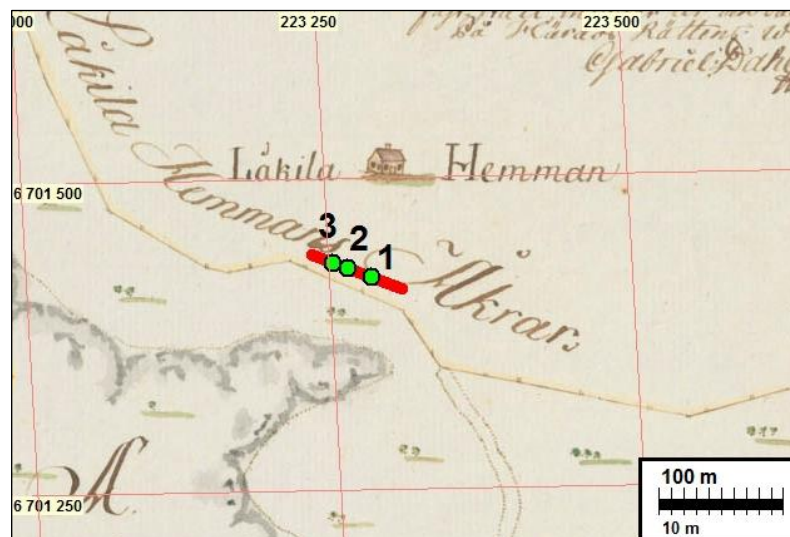
Kuva 23. 1793 isojakokartta. Lookilan päärakennus on merkitty tien pohjoispuolelle
