# ISOJOKI-KARIJOKI-KAUHAJOKI- HONKAJOKI

Rajamäenkylän tuulivoimapuiston ja voima-  
johtolinjojen muinaisjäännösinventointi

2019

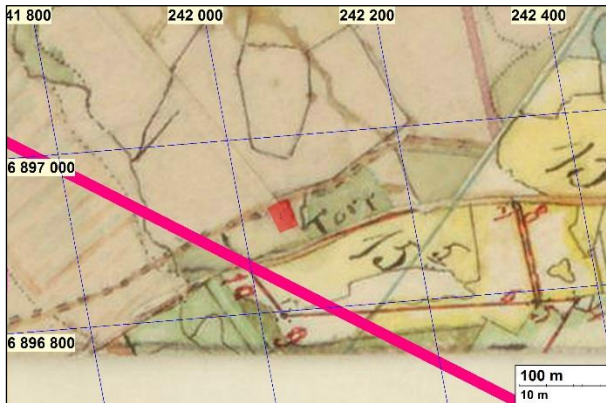
Vasemmalla: Edellisen kartan torppa pitäjänkartalla, punaisella korostettuna.

Oikealla: Torpan sijainti nykykartalla, sinisellä ympyrällä merkittynä. Kiinteistörajoihin perustuvalla paikannuksella torpan kohta on nykyisin Kuoppamäen pihassa, eli täysin rakennetulla ja käytössä olevalla alueella. Etäisyys torpan keskipisteestä voimajohtolinjan keskipisteeseen on n. 70 m.

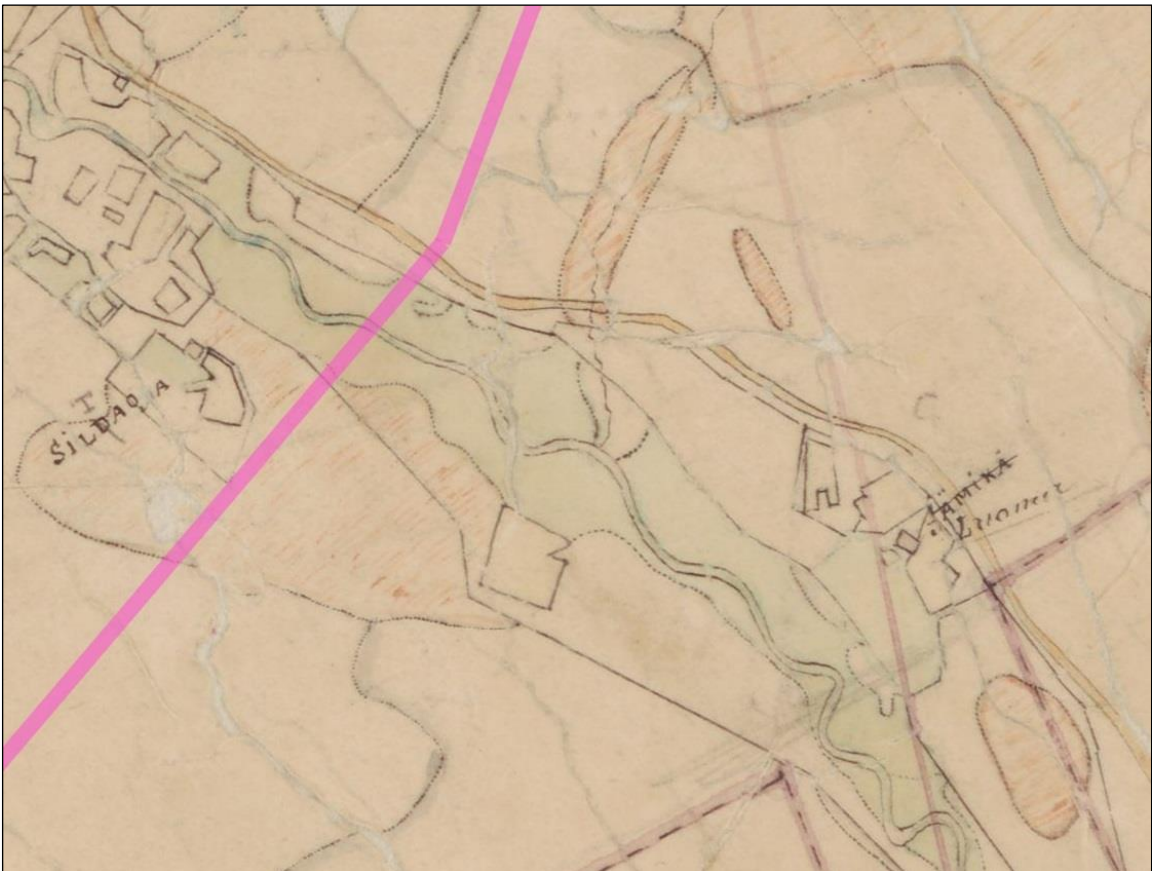
Nykyisen Junttilan alue edellisestä kartasta. Kartassa ei ole voimajohtolinjan kohdalla rakennuksia tai asutusta.

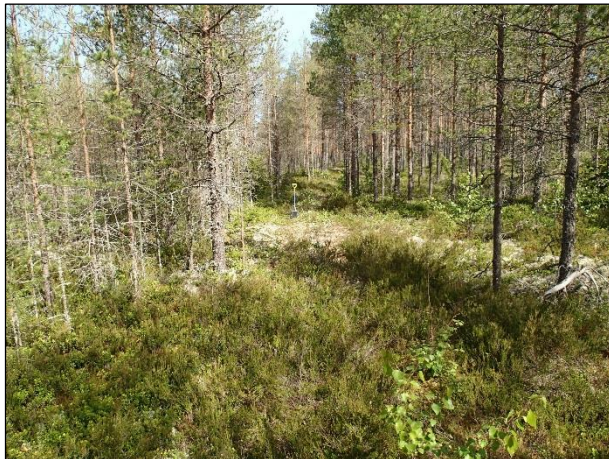
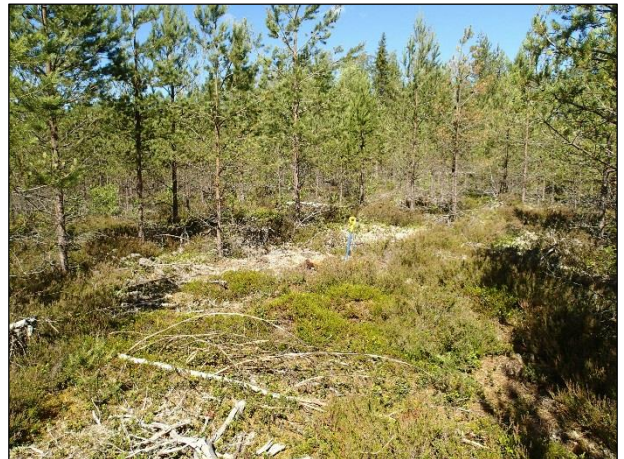
*Vasemmalla:* Voimajohtolinjaa Kivikankaan alueella. Alue on kivikkoista hiekkakangasta. Kuvattu lounaaseen.

*Oikealla:* Voimajohtolinjaa kohteen 11 Isojoki Rimpikangas eteläpuolella. Maaperän ja maastonmuotojen perusteella kivikautiseksi asuinpaikaksi erittäin sopivaa aluetta. Alueelle tehtiin 6 koekuoppaa, eikä niistä löytynyt merkkejä muinaisjäännöksistä. Kuvattu lounaaseen.

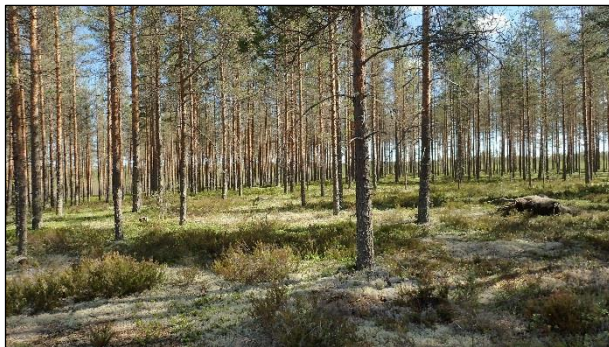
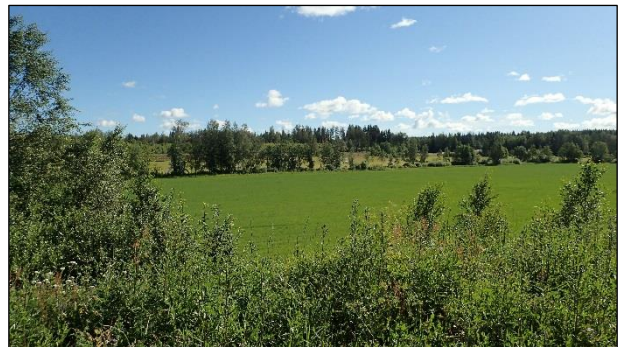
*Vasemmalla:* Linjaa Rimpikankaalla. Alue on mäntypuuvaltaista metsämaastoa hiekkakangalla.

*Oikealla:* Peltoa voimajohtolinjalla, Isojoen varressa, Jämikän koillispuolella.

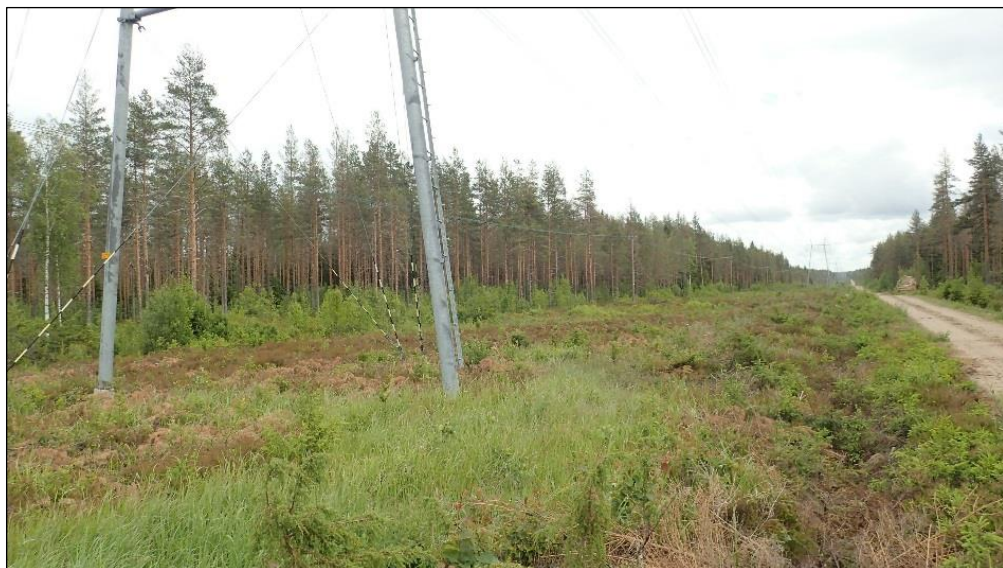
Kosteapohjaista moreenimaastoa voimajohtolinjalla Villamosta itään.

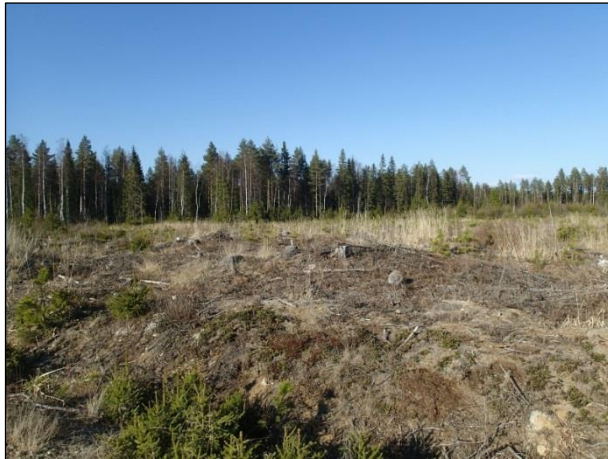
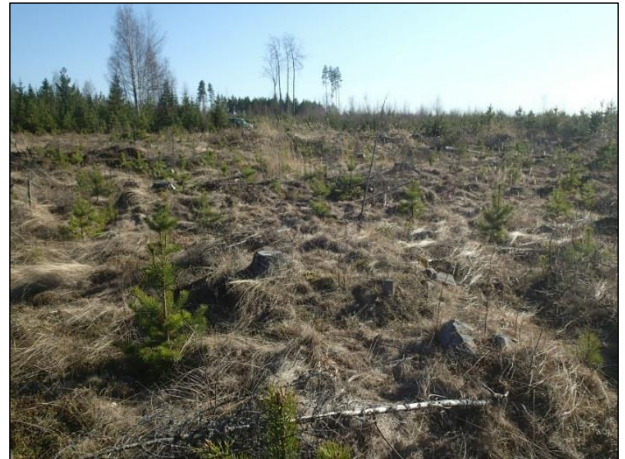
Kuvaus: **Jussila & Sepänmaa 2014:** Metsätien itäpuolella on tervahauta, halkaisijaltaan n. 12 m (N 6915690 E 232071), siitä n. 30 m pohjoiskoilliseen on kiukaan jääne.

*Vasemmalla:* Tervahauta tien laidalta kuvattuna. Se on kuvan keskellä. Matala hauta erottuu huonosti.  
*Oikealla:* Pieni kiukaan raunio kuvan keskellä, kannon kupeessa. Tervahauta taustalla.

Vaikutus hankkeen toteuttamiseen: Lähin suunniteltu tielinjan muutos sijaitsee muinajäännösrajoituksen eteläreunalta n. 88 m etelään, eli turvallisen etäisyyden päässä. Muinajäännös sijaitsee silti lähes kiinni tiessä, jota pitkin työkonereilla tullaan ajamaan rakennustöissä. Muinajäännöksen läheisyydessä toteutettavista rakennussuunnitelmista on syytä neuvotella museoviranomaisen kanssa.

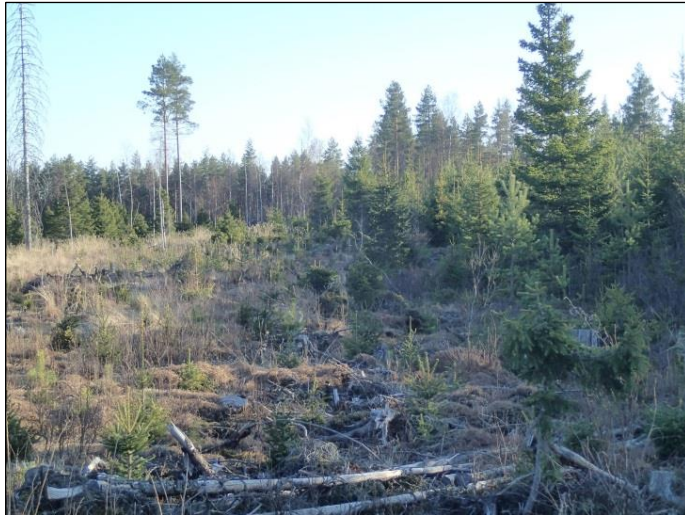
Kuvaus: **Jussila & Sepänmaa 2014:** Paikalla on tervahauta, halkaisija n 15 m. Tervahauta on hieman kärsinyt hakkuuaukon laikutuksessa. Nyt hauta on pusikon keskellä.

Tervahauta taustalla oikealla, tiheässä näreikössä.

Vaikutus hankkeen toteuttamiseen: Muinaisjäänös sijaitsee lähimmillään n. 100 m päässä sen länsipuolelta kulkevan tielinjan keskipisteestä. Etäisyys on turvallinen, eikä muinaisjäänöksen läheltä kulje tietä, jota pitkin työkoneilla ajettaisiin.

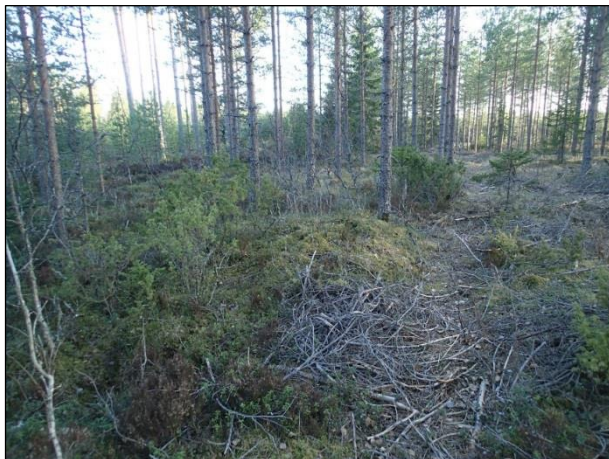
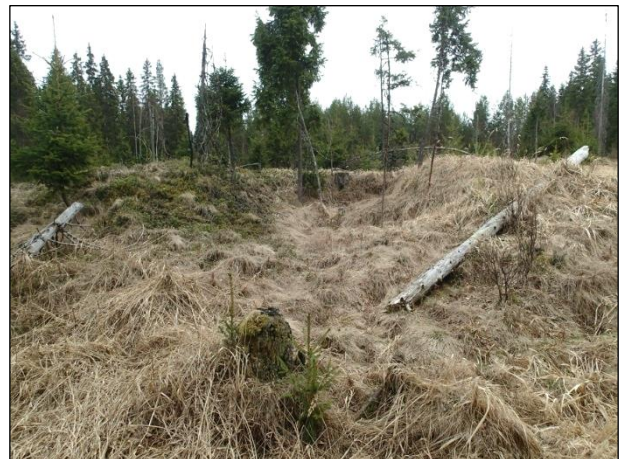
**Kuvaus:** **Jussila & Sepänmaa 2014:** Mäenharjanteella on kaksi isoa tervahautaa ja niiden välillä kiuas. Pohjoisimmassa haudassa kaksi vallia ja halkaisija n. 17 m (N 6912652 E 233818). Sen eteläpuolella n. 50 m päässä on tervahauta jonka halkaisija on 15 m (N 6912590 E 233810). Tervahauta on osin vaurioitunut metsäkoineuran runtelemana. Tervahautojen välillä on kiukaan raunio jonka halkaisija noin 1,5 m (N 6912623 E 233816).

Vasemmalla: Sammalpeitteinen kiukaan raunio tervahautojen välissä.  
Oikealla: Eteläisempi tervahauta halssin suunnasta kuvattuna.

Vaikutus hankkeen toteuttamiseen: Muinaisjäänöksen ympäristöön on suunniteltu paljon rakentamista. Lähimmän voimalan paikan keskipiste sijaitsee muinaisjäänösalueen reunalta n. 268 m länsiluoteeseen. Lähimpien suunniteltujen tielinjojen keskipisteisiin on puolestaan matkaa luoteessa n. 214 m ja eteläkaakossa n. 130 m. Lisäksi sen lounaispuolelta kulkee nykyinen tie n. 30 m päässä, jota pitkin rakennusajoa tullaan tekemään. Suunnitellut tiet eivät sijaitse muinaisjäänösalueella. Todennäköisesti voimalankaan piha-alue ei tule ulottumaan sille asti. Muinaisjäänös sijaitsee silti lähellä tietä, jota pitkin työmaaliikenne tulee kulkemaan. Muinaisjäänöksen läheisyydessä toteutettavista rakennussuunnitelmista on syytä neuvotella museoviranomaisen kanssa.

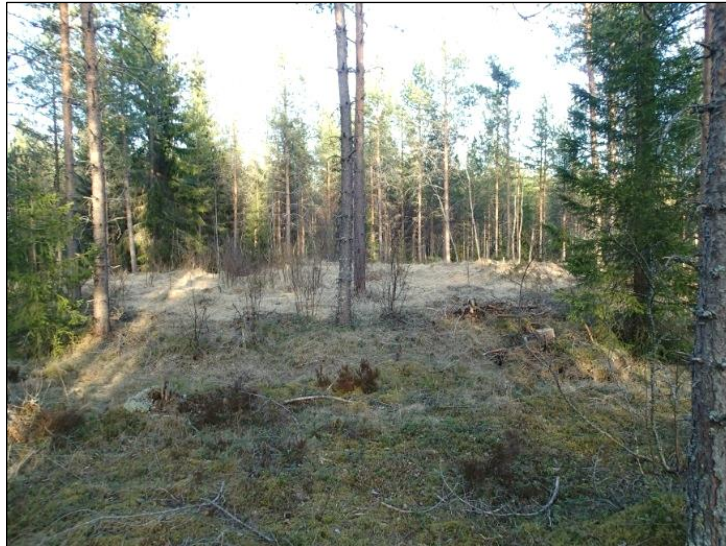
Pohjoisempi tervahauta.

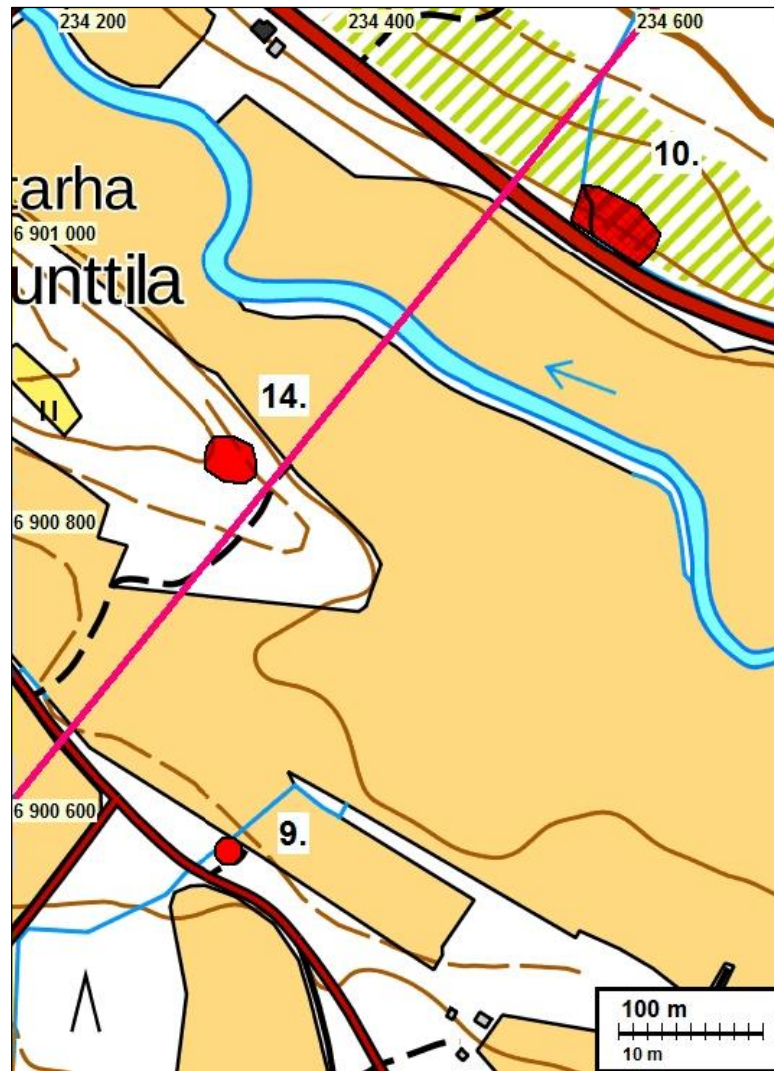
Tien ja pellon välistä metsäsaarekettä, johon tehtiin 3 koekuoppaa, jotta selvitetäisiin jatkuuko asuinpaikka kohdalle. Koekuoppien ja muiden havaintojen perusteella kohdalla ei ole muinaisjäännöstä. Kuvattu kaakkoon.

Tie on rakennettu linjan kohdalla törmän päälle. Pellot ympäristössä olivat inventointiajankohtana viljelyksessä, joten niitä ei päästy tutkimaan. Mikäli linjan kohdalla on ollut kivikautista asuinpaikkaa, on se topografian perusteella sijainnut nykyisen Junttilantien kohdalla ja välittömässä läheisyydessä.

Vaikutus suunnitellun voimajohtolinjan toteuttamiseen: Havaintojen ja topografian perusteella vaikuttaa siltä, että kivikautinen asuinpaikka ei ulotu kohdalle.

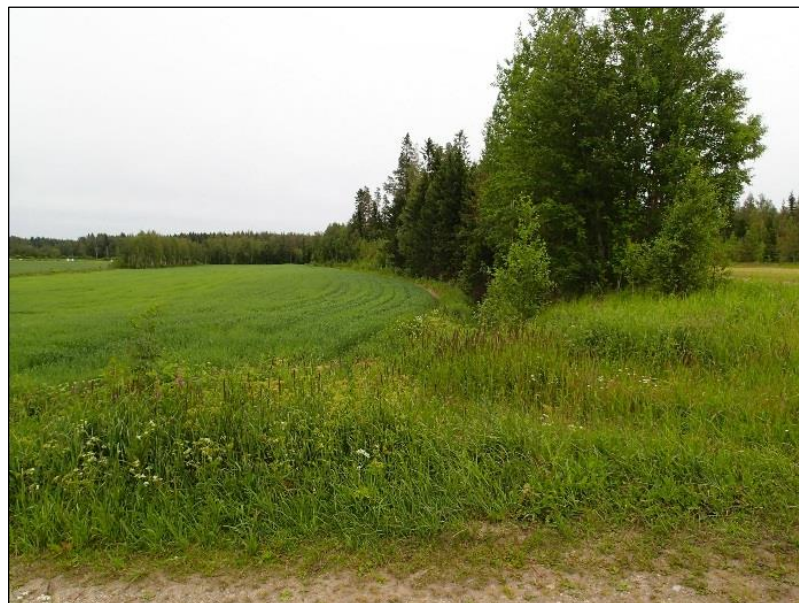
**Sepänmaa 2019:** Kyseessä on pistekohde, eli asuinpaikan rajoja ei ole määritetty. Suunnitellun voimajohtolinjan keskikohta on muinaisjäännöspisteestä n. 140 m luoteeseen. Katiskosken löytämien kvartsi-iskosten ja suunnitellun voimajohtolinjan välinen alue tien pohjoispuolella on kohtalaisen ehjää pusikkoista metsäaluetta, muinaisen törmän päällä, n. 89 m mpy tasolla. Törmä on suunnitellun voimajohtolinjan läheisyydessä 2- 3 m korkea ja jyrkkäreunainen. Reunaa on selvästi hiljattain kaivettu. Alueella on myös useita hiekkakasoja, jotka liittyvät viereisen tien rai-vaukseen. Junttilantien ja pohjoispuoliselle metsäkaistalle suunnitellun voimajohtolinjan kaakkoispuolelle, törmän päälle, tehtiin 3 koekuoppaa (N 6900653 E, N 6900645 E 234194 ja N 6900660 E 234176). Merkkejä muinaisjäännöksistä ei havaittu.

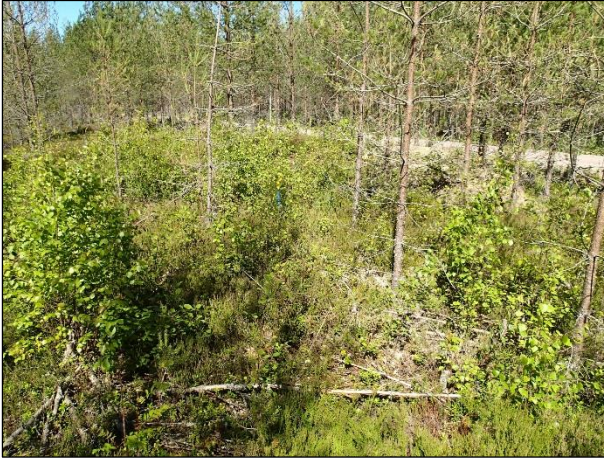
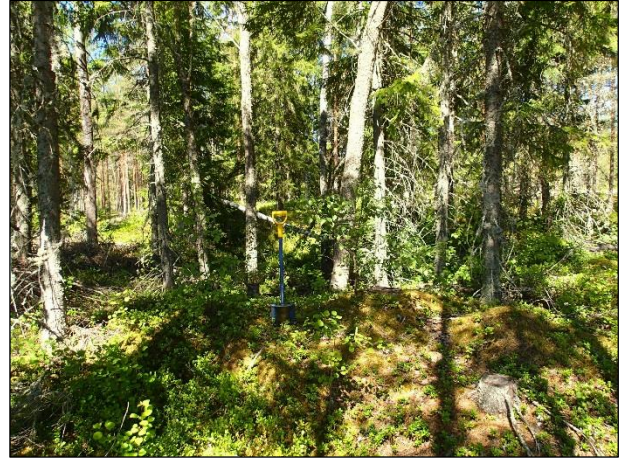
Eteläisin tervahauta (N 6898735 E 231709) on reunavalleineen halkaisijaltaan n. 20 m ja hyvin säilynyt. Halssi osoittaa itäkaakkoon. Muutama metri reunavallista etelään on n. 5 x 3 m laajuinen painanne, joka liittyy tervahaudan kaivamiseen.

Edellisestä n. 30 m pohjoisluoteeseen on pieni, halkaisijaltaan n. 12 m, tervahauta (N 6898805 E 231673). Tämän koillisosa halsseineen on tuhoutunut ilmeisesti viereisen tien rakentamisen yhteydessä.

*Oikealla:* Kaakkoisin tervahauta lounaaseen päin kuvattuna.

*Vasemalla:* Luoteisimman tervahaudan jäännökset. Kuvattu koilliseen.

Vaikutus suunnitellun voimajohtolinjan toteuttamiseen: Lähimmät tervahautoihin liittyvät rakenteet ovat n. 20 m suunnitellun voimajohtolinjan keskikohdan luoteispuolella. Muinaisjäännöksen läheisyydessä toteutettavista rakennussuunnitelmista on syytä neuvotella museoviranomaisen kanssa.

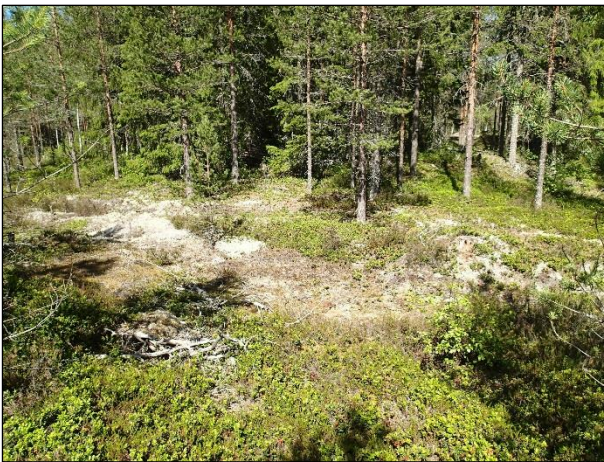
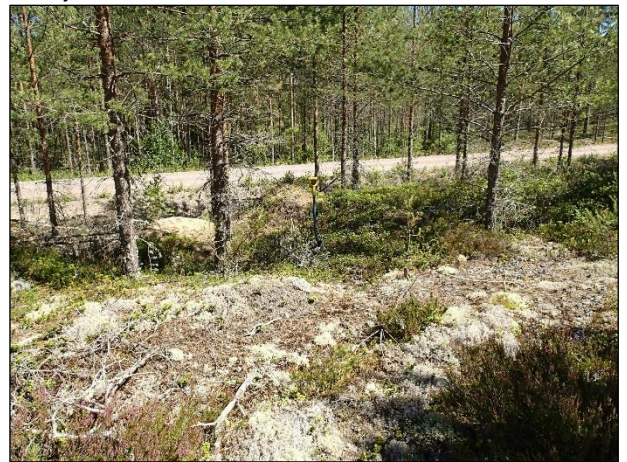
Eteläisimmästä tervahaudasta n. 10 m kaakkoon sijaitsee soikea, laakea painanne, jonka laajuus on n. 5 x 3 m. Se muistuttaa kivikautisia asumuspainannetta, mutta sen pohjalle tehdyssä koekuopassa ei ollut podsolimaannosta eikä löytöjä. Kuopanne liittyy eteläisimmän tervahaudan rakentamiseen.

Viimeksi mainitusta n. 30 m luoteeseen on Maanmittauslaitoksen karttapohjalle merkitty neljäs tervahauta. Paikalla on tervahaudalta vaikuttava kuopanne, mutta siihen tehdyissä koekuopissa hiiltä tai nokea ei ollut lainkaan. Kyseessä on selvästi hiekanottokuoppa, eli se ei ole muinaisjäännös. (N 6898821 E 231658)

*Vasemalla:* Eteläisimmästä tervahaudasta n. 10 m kaakkoon sijaitseva soikea, laakea painanne, joka liittyy viereisen tervahaudan rakentamiseen. Kuvattu luoteeseen.

*Oikealla:* Maanmittauslaitoksen karttapohjalle tervahaudaksi merkitty kuopanne. Siinä ei ole hiiltä tai nokea. Kysymyksessä on hiekanottoaika. Kuvattu itään.

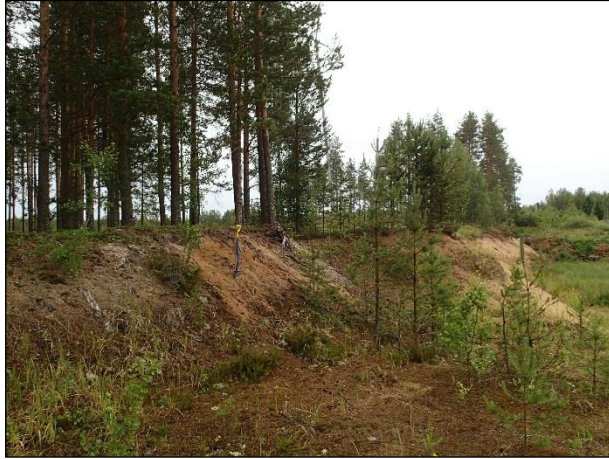
Kvartsi-iskosten löytöpaikka lapion kohdalla. Kuvattu eteläkaakkoon.

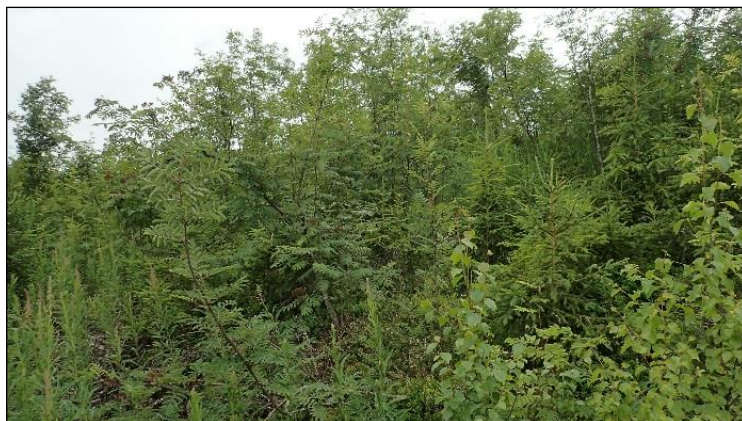
Kuvaus: **Poutiainen 2019:** Paikalla on tervahauta. Pyöreän haudan halkaisija on n. 20 m ja syvyys n. 1,3 m. Maaperä paikalla on hiekkamoreenia. Maanäyttekairauksessa esiintyy runsaasti nokea. Huuhtoutumiskerrosta ei ole. Alueella on hiljattain kaadettu kuusimetsä. Tervahaudan kohdalla ja lähiympäristössä oli inventointiajankohdalla tiheästi nuorta lehtipuuta sekä kuusentaimia. Tervahautaan oli kasattu runsaasti hakkuutähteitä.

Tervahaudan vallia kuvattuna alarinteen puolelta.

Vaikutus suunnitellun voimajohtolinjan toteuttamiseen: Voimajohtolinjan keskipiste on kaakossa n. 12 m päässä muinaisjäännösrajan reunasta. Muinaisjäännöksen läheisyydessä toteutettavista rakennussuunnitelmista on syytä neuvotella muuseoviranomaisen kanssa.

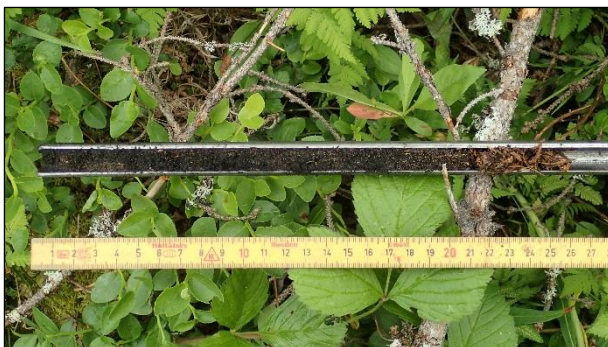
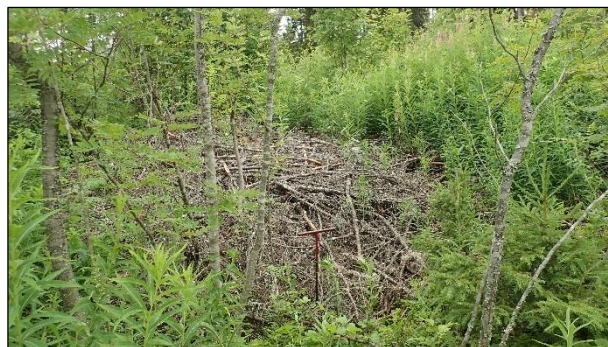
Vasemmalla: Kairanäytteessä on runsaasti nokea

Oikealla: Tervahauta sijaitsee hakkuualueella ja siihen on kasattu runsaasti hakkuu-tähteitä. Valleilla on korkea ja tiheä kasvillisuus.

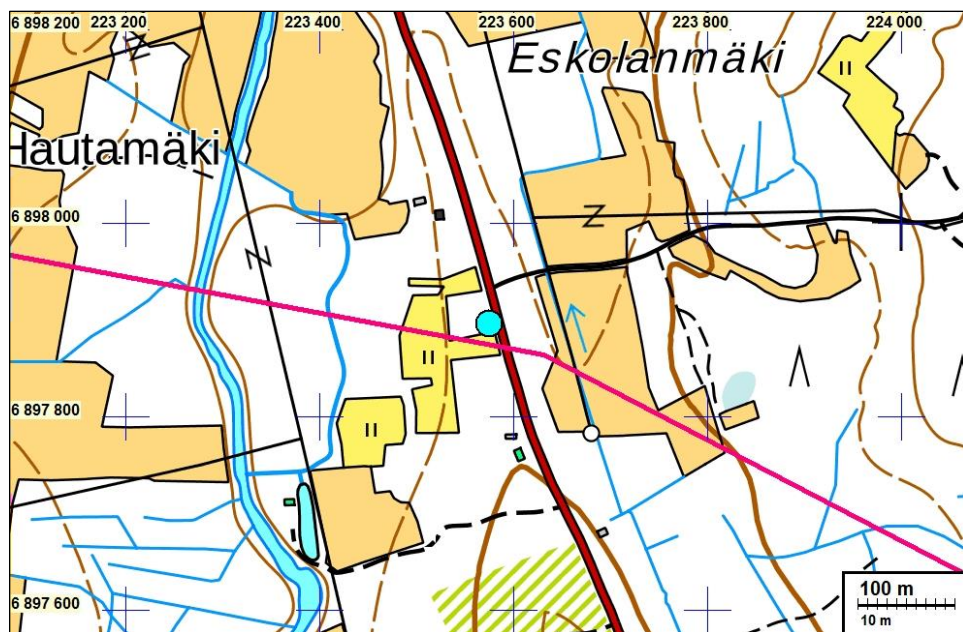
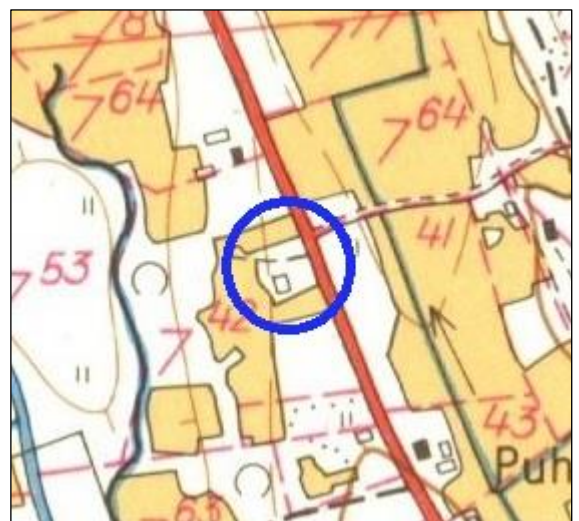
Vasemmalla: 1840- luvun pitäjänkartalla perustuksien lähialueella ei ole rakennuksia.

Oikealla: 1972 peruskartalla kohdalla ei ole rakennusta.

Multapenkkiperustainen rakennus, joka ei näy pitäjänkartalla, on todennäköisesti hyvin nuori, enintään n. 150 vuotta vanha. Se ei siis ole kiinteä muinaisjäännös.

Vaikutus suunnitellun voimajohtolinjan toteuttamiseen: Jäännöstä ei tarvitse huomioida voimajohtoa rakennettaessa.

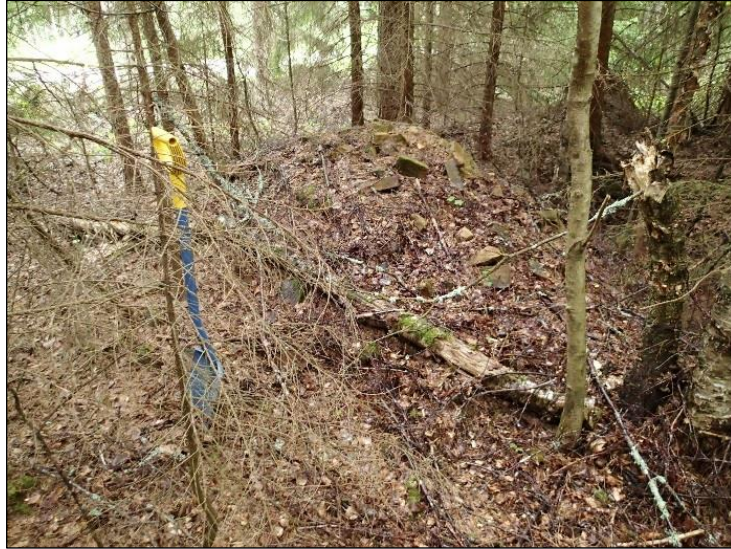
Kuvan keskellä kumpumainen uunin jäännös. Kuvattu kaakkoon.
