Luumäki
Arkeologinen esitutkimus
Taavetin linnoituksen
muinaisjäännösalueen
koillisosassa
2014

Tilaja: Luumäen kunta

Alue: Luumäki, Luumäen Taavetin linnoituksen (mj.tunnus 1000001937) muinaisjään-
nösalueen koillisosa.

Tarkoitus: Selvittää suunnitteilla olevan palvelutalon laajennusosan kohdalla, onko Taavetin linnoituksen muinaisjään-
nösalueen koillisosassa säilyneenä linnoitukseen liittyviä rakenteita tai kerrostumia.

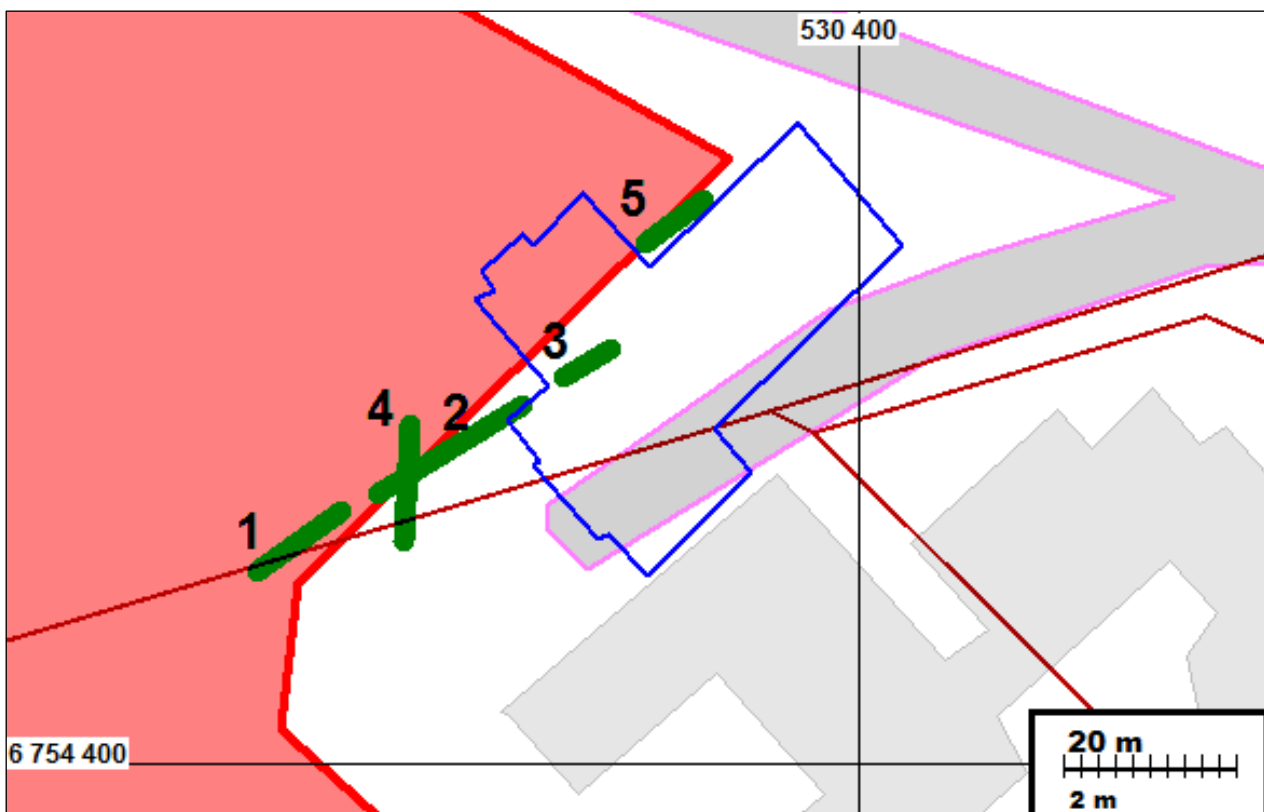
Muinaisjäännösrekisterin mukainen muinaisjäännösrajaus on punaisella. Nykyiset rakennukset ja tiet ovat harmaalla. Suunniteltu rakennuksen laajennusosa on sinisellä. Koeojat on merkitty vihreällä ja numeroin.

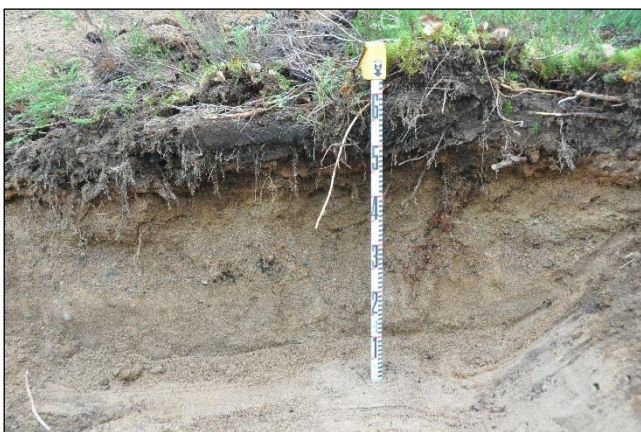
Todetut kerrokset koeojan lounaispäästä:

0–8 cm turve ja humus

8–16 cm huuhtoutunut harmaa hiekka

16–27 cm rikastunut ruskea hiekka

27–50 cm puhdas vaalea lajittunut hiekka.

Koeoja 1. Kaakkoisleikkaus luoteesta.

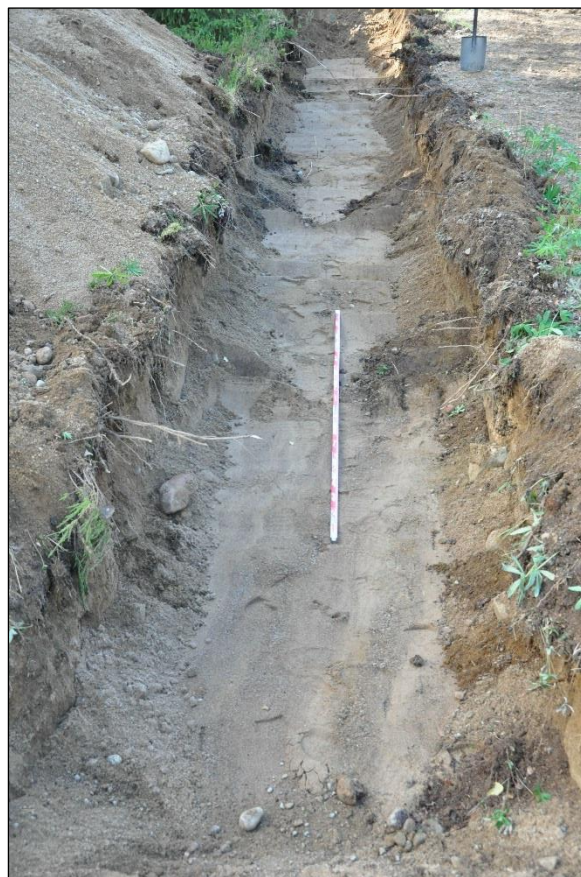
Pohjaan kaivettuna. Koillisesta.

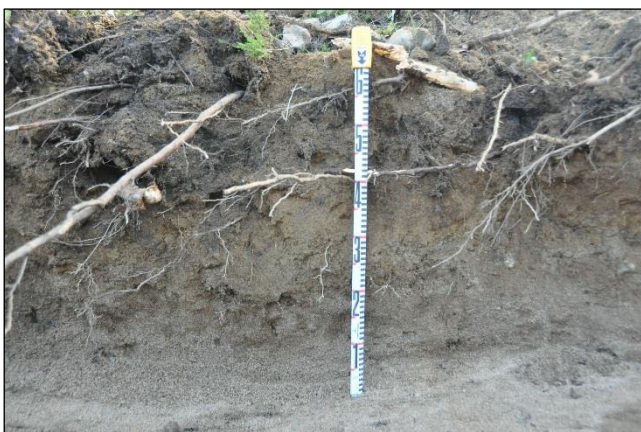
Todetut kerrokset:

0–9 cm turve ja humus
9–30 cm rikastunut/sekoittunut ruskea hiekka

Koeoja 2. Kaakkoisleikkaus luoteesta.

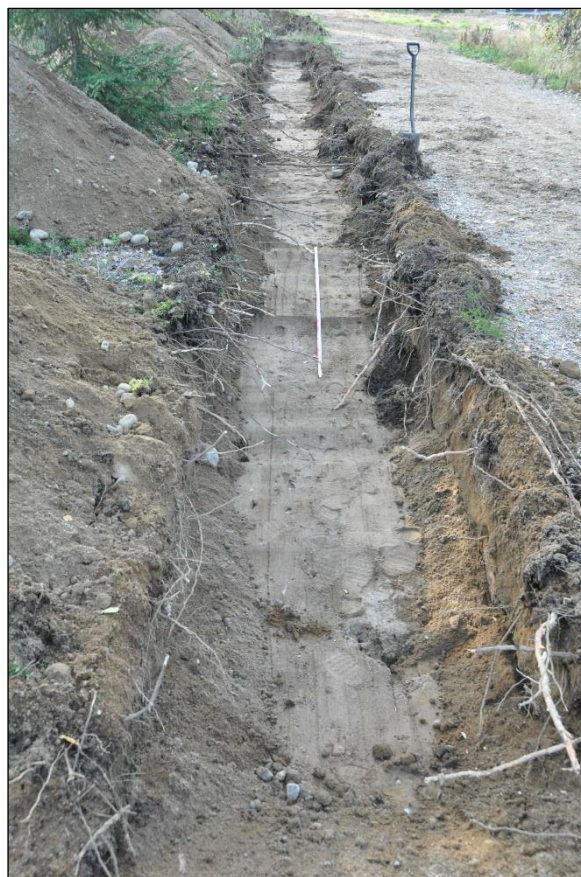
Pohjaan kaivettuna. Koillisesta.

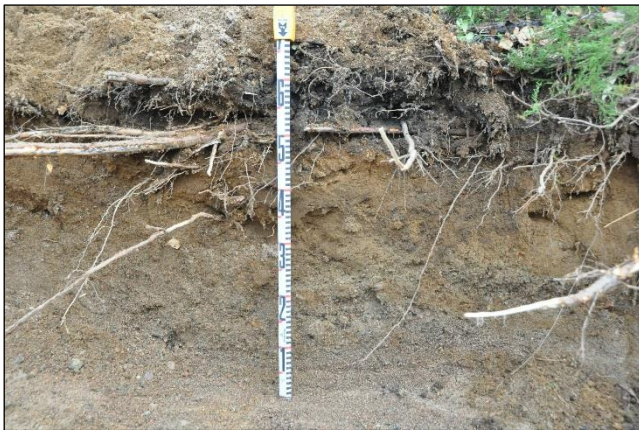
Todetut kerrokset:

- 0–11 cm turve ja humus
- 11–33 cm rikastunut/sekoittunut vaaleanruskea hiekka
- 33–55 cm puhdas vaalea lajittunut hiekka.

Koeaja 3. Kaakkoisleikkaus luoteesta.

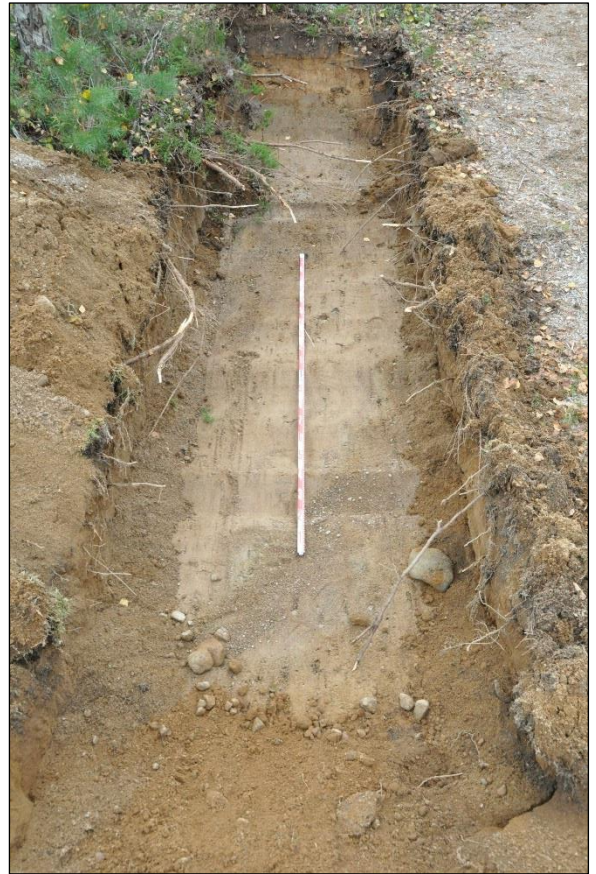
Pohjaan kaivettuna. Koillisesta.

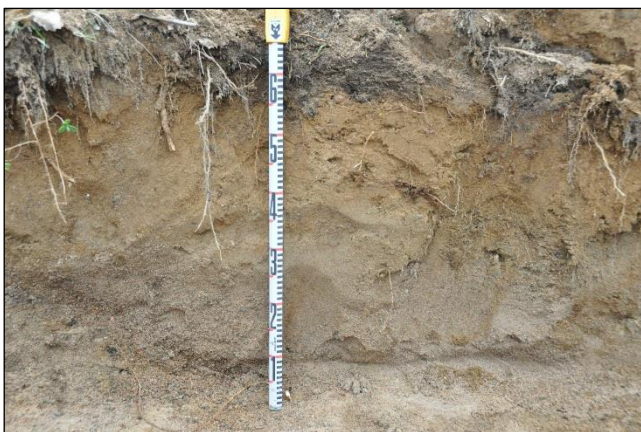
Todetut kerrokset:

0–9 cm turve ja humus

9–26 cm rikastunut/sekoittunut vaaleanruskea hiekka

26–60 cm puhdas vaalea lajittunut hiek-

Koeoja 4. Lounaisleikkaus koillisesta.

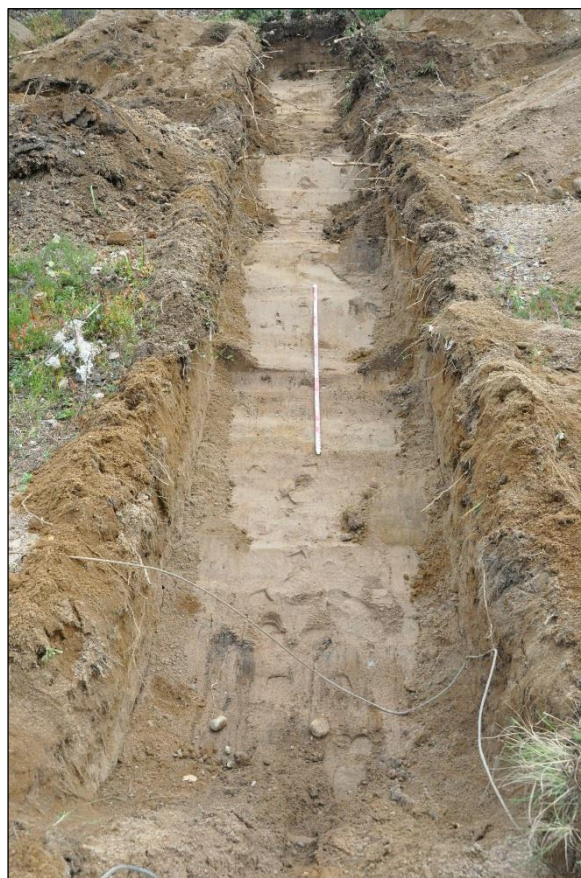
Pohjaan kaivettuna. Luoteesta.

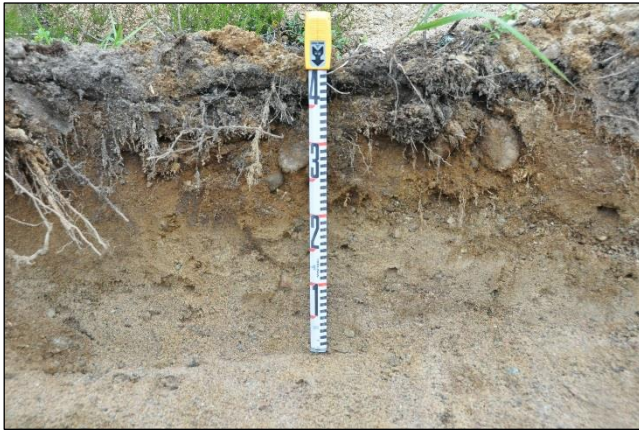
Todetut kerrokset:

0–5 cm turve ja humus

5–20 cm rikastunut/sekoittunut ruskea hiekka

20–40 cm puhdas vaalea lajittunut hiekka.

Koeoja 5. Luoteisleikkaus kaakosta.

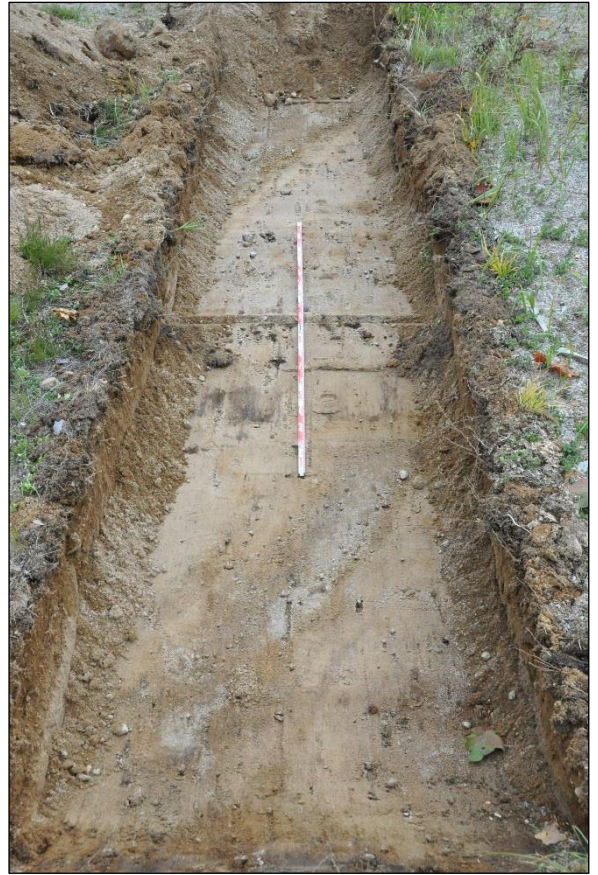
Pohjaan kaivettuna. Lounaasta.

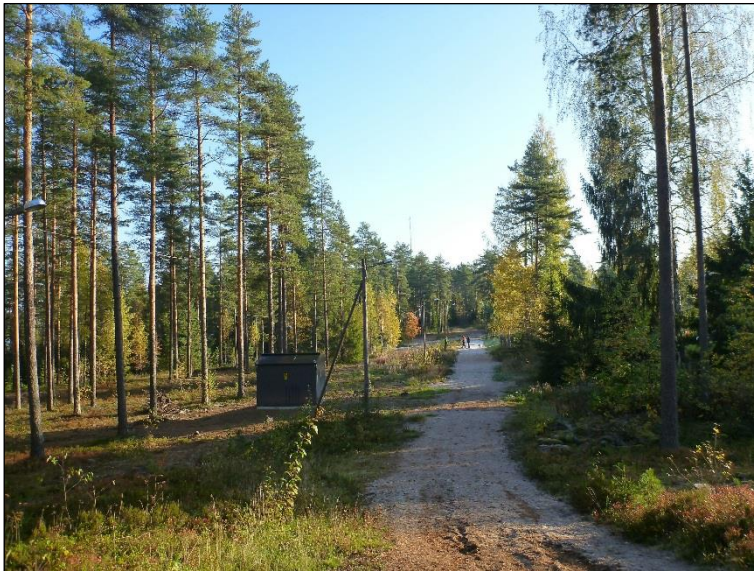
Tulevan rakennuksen aluetta nykysein pururadan molemmin puolin. Aikaisemmin rakennettu muuntamo kuvassa vasemmalla. Muuntamon etupuolella pururadan kanssa samansuuntaisesti sähkömaakaapelilinja.

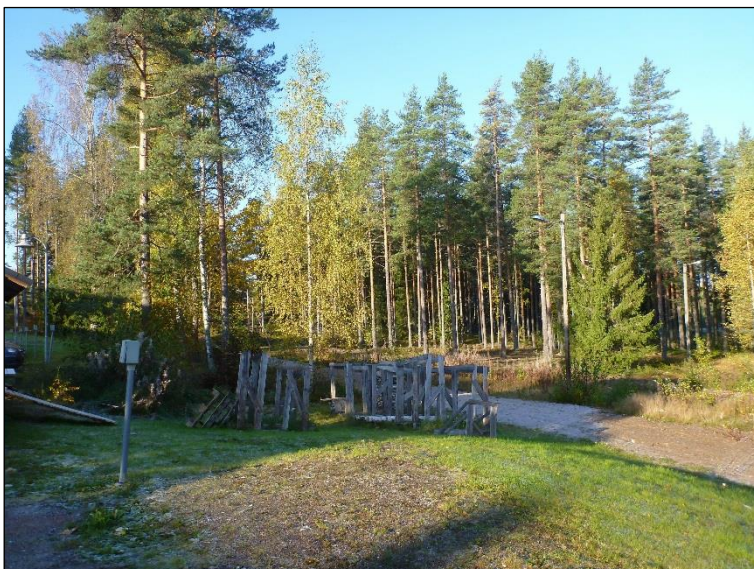
Uuden rakennuksen alle jäävä alue. Parkkipaikan ja pururadan välinen pengerrys, jossa mm. lämmitystolppia ja valopylväitä.

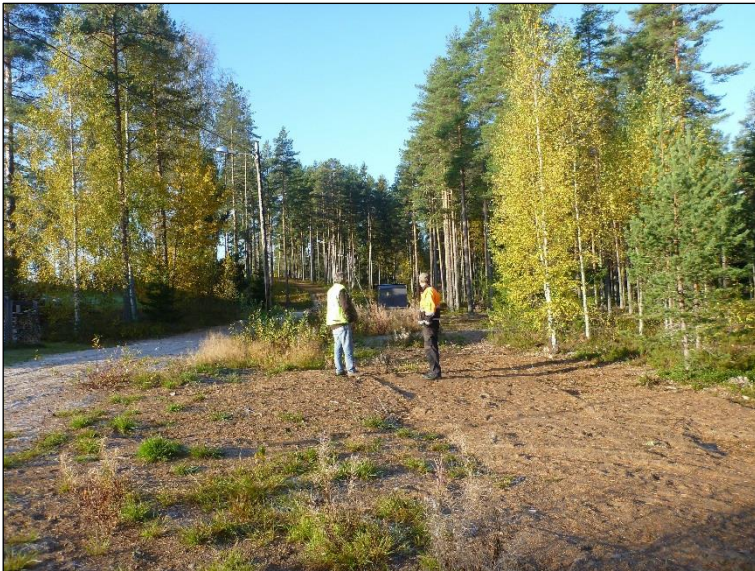
Tulevan rakennuksen aluetta, joka on aikaisemmin kaivettu sähkömaakaapeleiden asennustöissä. Kuvattu lounaaseen.

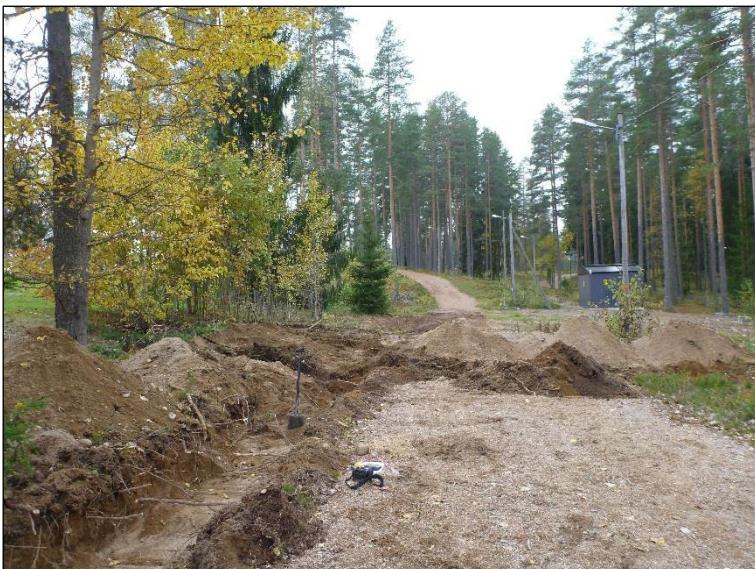
Koeojat kaivettuna 1, 2 nykyisen pururadan suuntaisesti ja 4 sen poikki. Kuvattu lounaaseen.
