Ruovesi Mustajärvi-Ruovesi viemärilinjauksen muinaisjäännösinventointi 2010

Perustiedot

Alue: Paineviemäriinjas haarakkeineen Ruovedellä välillä Pappilanlahti (etelässä) Mustajärven pohjoispuoli.

Tarkoitus: Tarkistaa kattavasti onko viemäriinjojen alueella muinaisjäännöksiä. Selvittää viemäriinjojen suhde vanhaan, 1700-luvun (ja varhemman) tiestöön ja asutukseen.

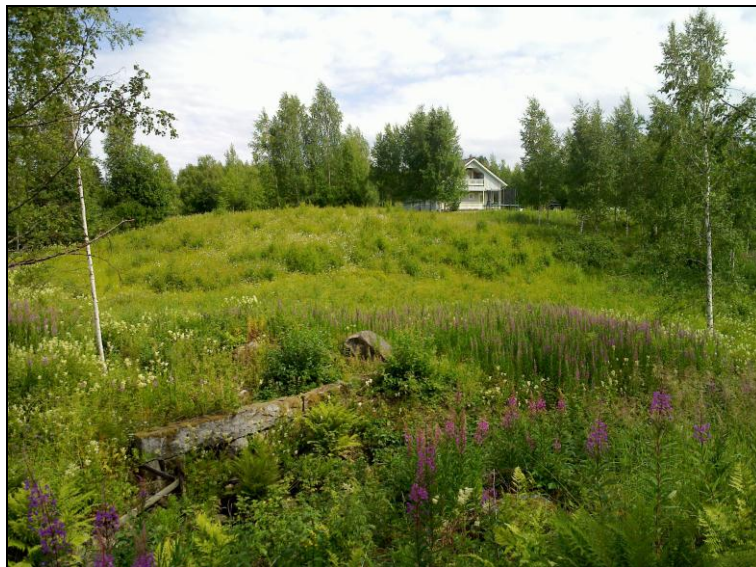
Kansikuva: Viemärilinjaus Myllykylässä kulkee taustalla olevan mäen päällä. Edessä vanhan mylly- ja voimalaitospadon jäänteet

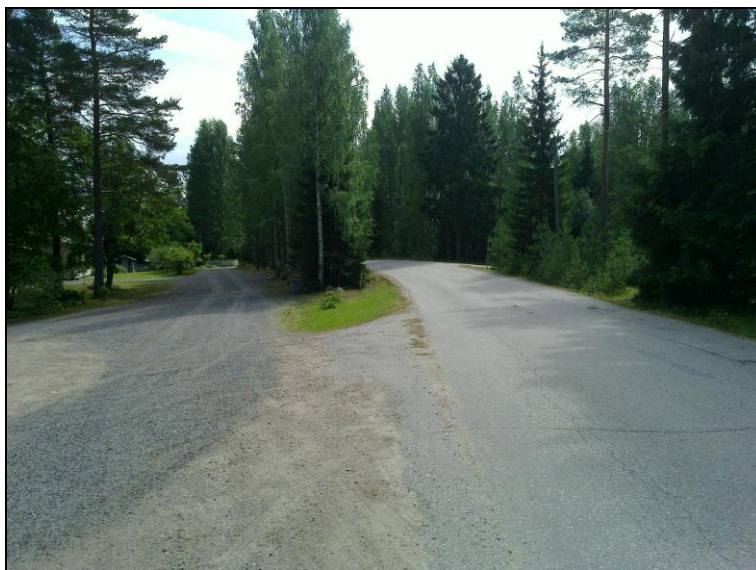
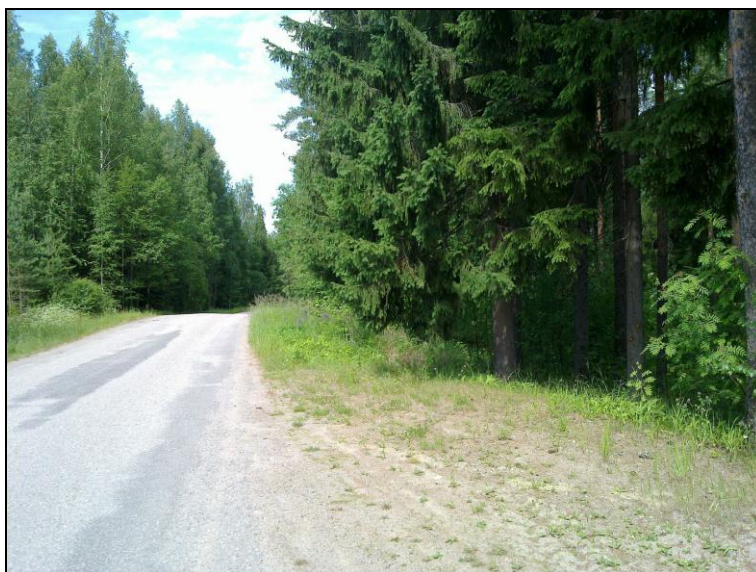
Vanha 1700 I tielinja kulkee tässä nykyisen tien (vanha 66 tie) alla. Ruojärven länsilounaispuolella. Yllä kuvattu etelään alla samasta paikasta pohjoiseen.

Viemäriinjauus projisoitiin 1793 isojakokartoille sekä 1840-luvun pitäjänkartalle. Molemmissa kartoissa on vanhan valtatiein linjauus täsmälleen sama, 1840 luvun kartalla myös lisätty valtatiehen ”lenkki” Mustajärven luoteispuolelle. Viemäriinjauus leikkaa tai sivuaa vanhaa tielinjaa neljässä kohdassa. Kaikissa näissä kohdissa vanha valtatieinjan on nykyisen vt. 66:n tai sitä edeltäneen ”pikitiin” alla tai penkassa eikä ole oletettavaa että mitään rakenteita alkuperäisestä tiestä olisi voinut säilyä myöhemmän tien rakentamisen ja parannuksen jäljiltä.

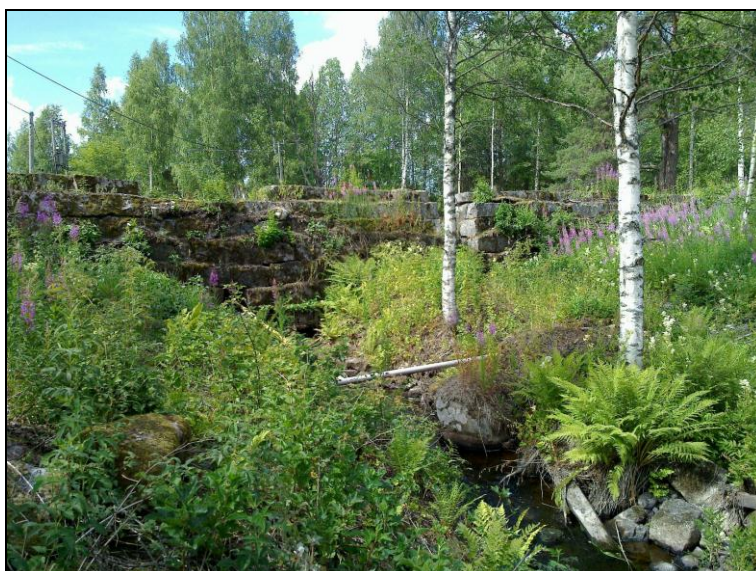
Myllykylän myllypadon raunio

Ruojärven ja Mustajärven välillä olevassa Myllykylässä on isojakokartoilla merkitty kolmen myllyn paikat viemäriinjan haaran kohdalle puroon. Nämä myllynpaikat asettuvat melko suurella varmuudella Puron ylittävän, Pappilankulmaan kiertelevän tien eteläpuolelle. Purouoman pohja eli laakso, ”estuaari”, on kohdalla leveä ja syvä. Myllyjen on täytynyt sijaita puurolaaksossa. Mitään jälkiä myllyistä emme tavanneet. Viemäriinjan kulkee laakson reunalla sen ulkopuolella. Em. sillan pohjoispuolella on komea vanha myllypadon jäännö, joka tehty isoista kivipaasista. Paikalla on ollut myös voimalaitos. Varhaisemmat myllyjen jäännöet lienevät hävinneet sitä rakennettaessa ja koskea perattaessa ja muokattaessa sen molemmin puolin. Mustajärven pohjoispuolella on Tarsanjoessa (pieni puro) myllyn jäännöet järveen jyrkästi laskevan rinteen laella. Paikalla on samalla kohden kuin 1793 ja 1840 kartoissa merkatulla paikalla myllyrakenteiden jäännöitä, kiveyksiä, osa moderneja betonirakenteita. Viemäriinjan kulkee näistä riittävän etäällä, rinteen alla.

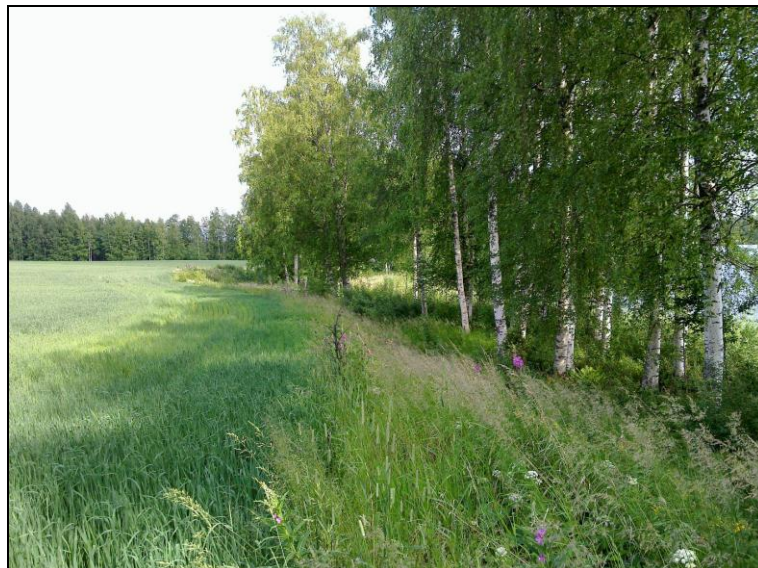
Mustajärven pohjoisranta missä linja kulkee pellon ja rannan välillä vanhalla vesijätöllä.

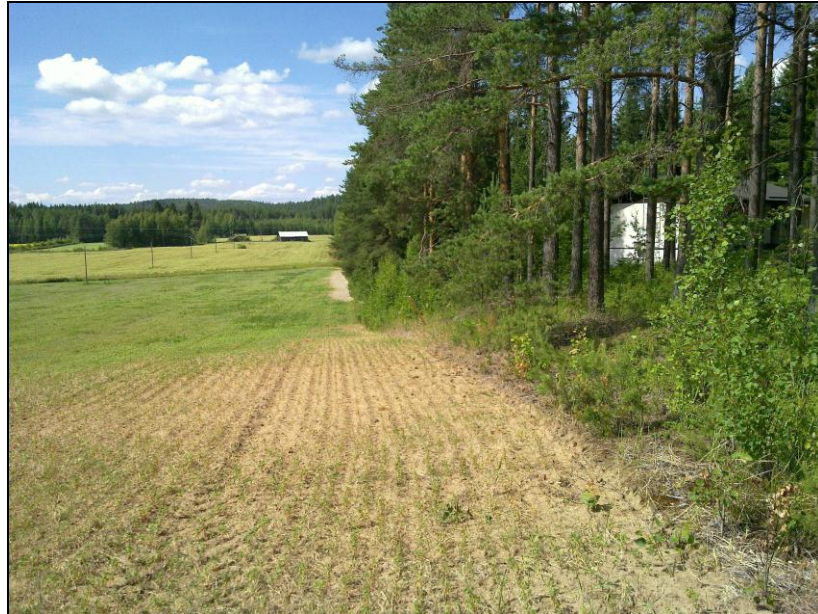
Ruojärven luoteispuolella vt. 66:lta länteen Koivukorpeen kulkeva linjan haara kulkee ,kuvassa pellon reunassa Ancylusjärven rantatasoilla.

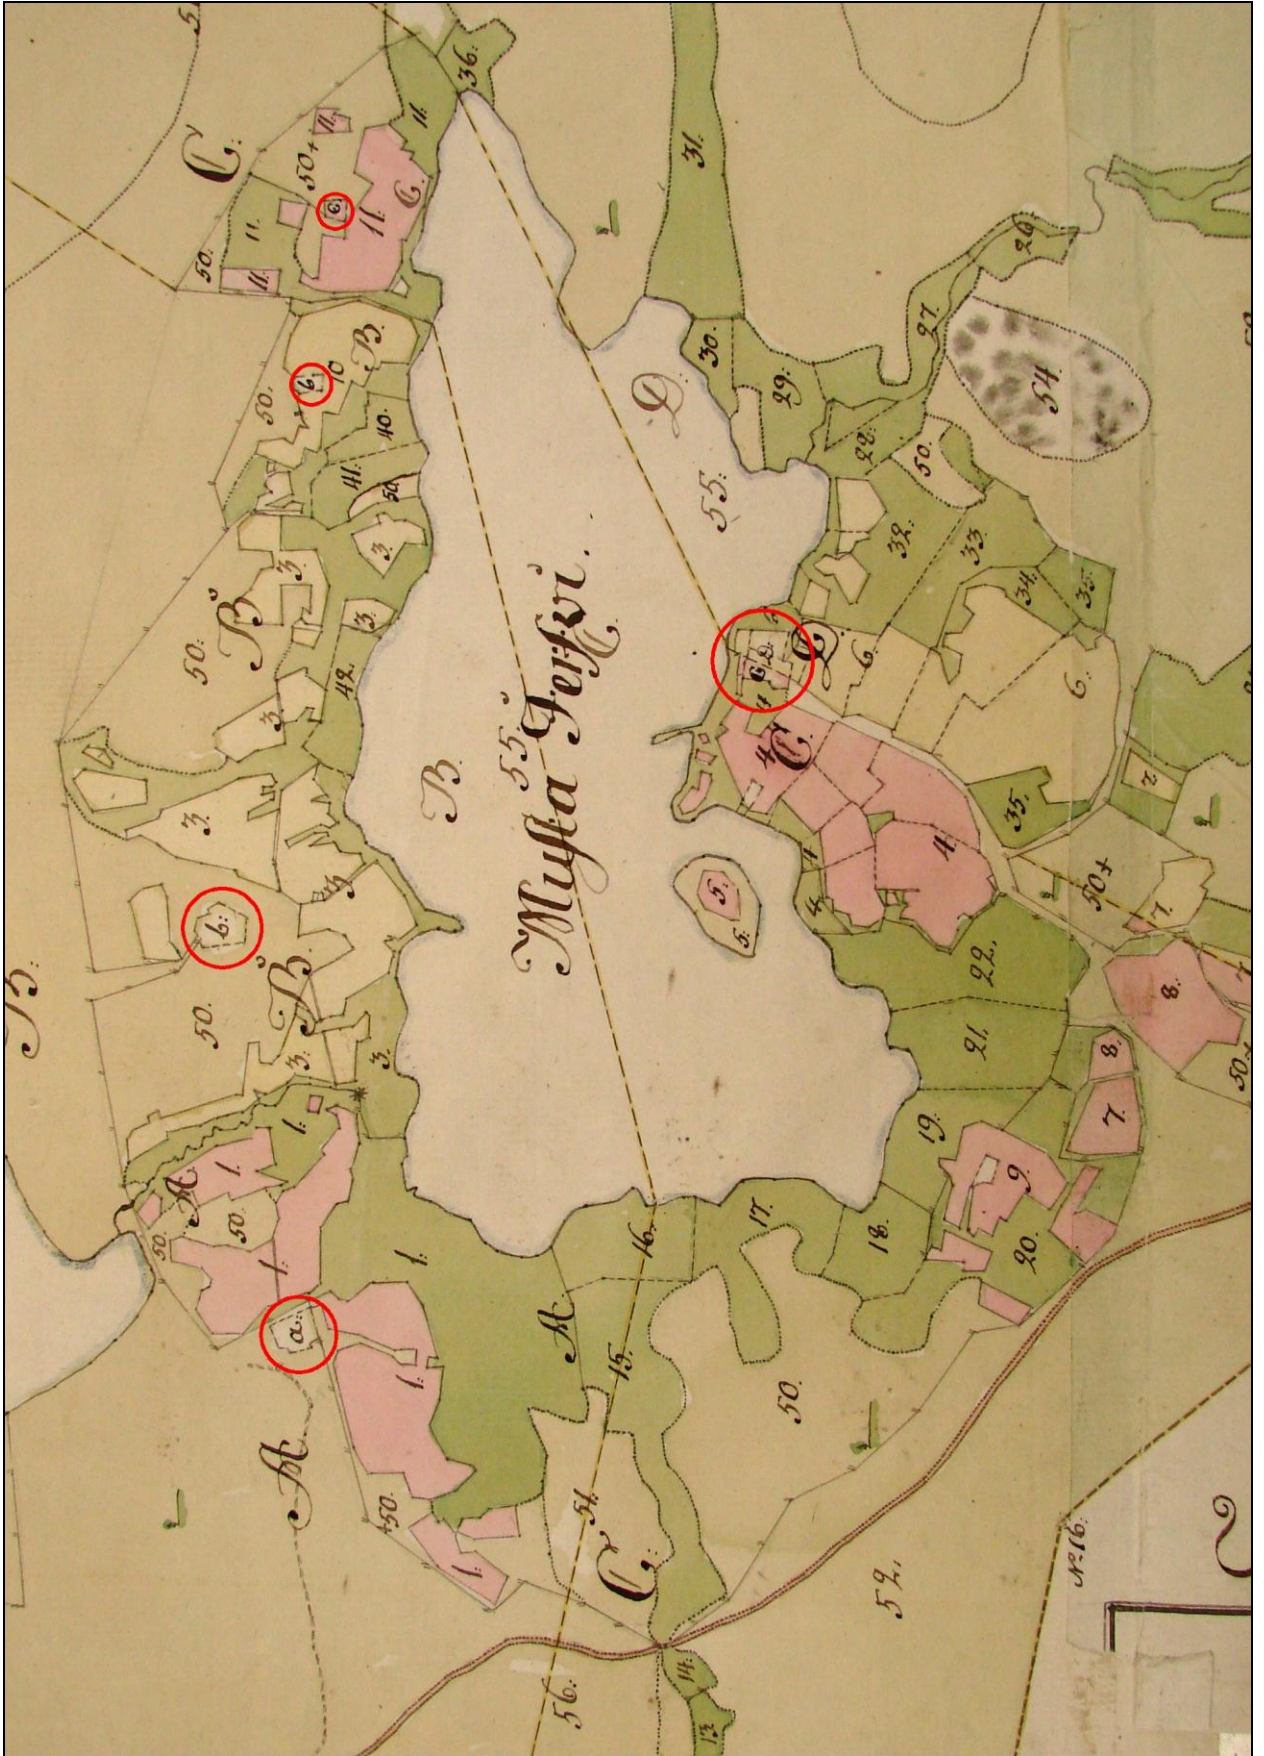
Osasuennos edellisen sivun isojakokartasta.

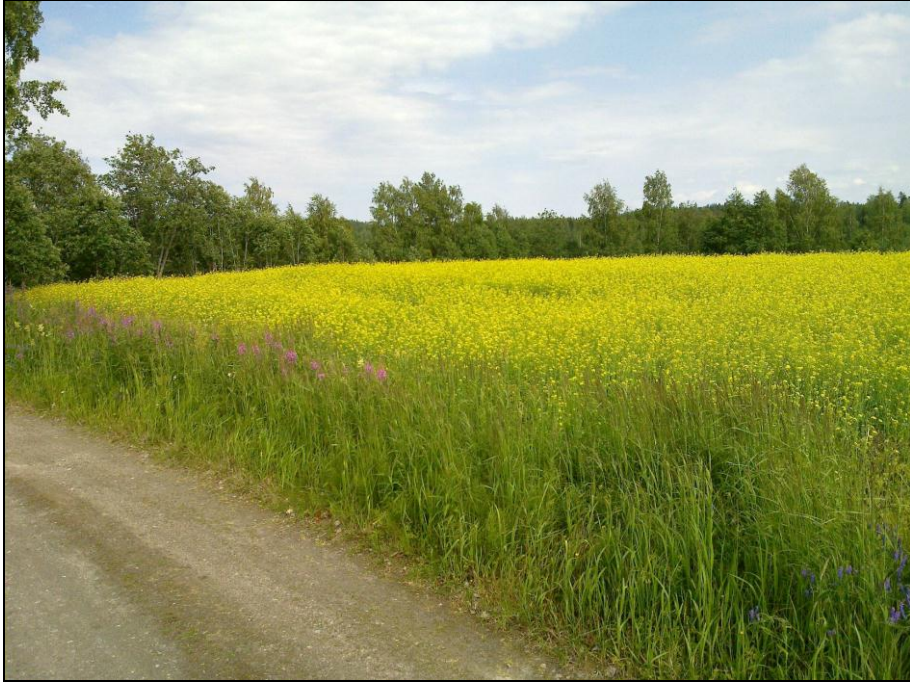
Kylätontti rypsellossa, rannassa olevalla kumpareella.

Huomiot: 1567 maakirjassa mainittu kahden talon kylä. Paikannus isojakokartan 1793 perusteella on tarkka. Kylätontti samalla paikalla 1840-l kartalla. Nyt tontti peltona. Peltoa ei voitu tarkemmin tarkastella inventoinnissa 2010.
