# **VIHTI Haimoo**

## **Osayleiskaava-alueen (0560) arkeologinen inventointi 2023**

**Tomi Kuljukka & Taika-Tuuli Kaivo  
Timo Jussila**

**Tilaaaja: Ramboll Finland Oy**

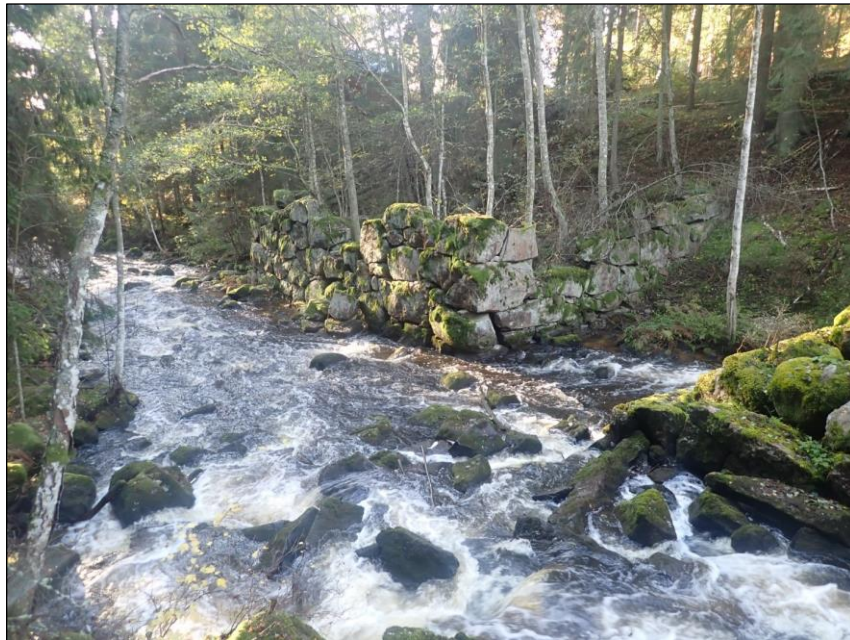
*Kansikuva:* Haukojankosken myllyn jäänteet, raportin kohde nro. 23 Vihti Haukojankoski.

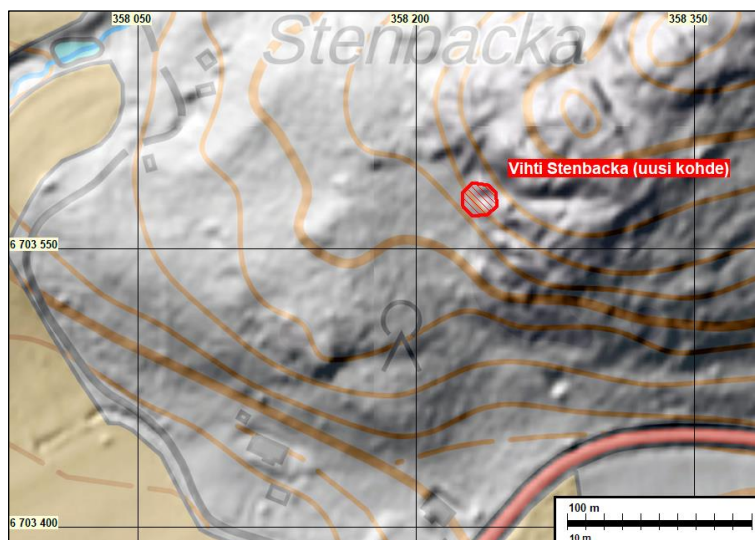
Kuljukka 2023: Sekametsässä 5 m korkean kallon länsijuurella sijaitsee 1.5 x 1 x 0.4 m kokoinen rajamerkki. Rajamerkin paikka näkyy sekä v. 1773 ja v. 1805–1826 laadituilla kartoilla, jossa se on Sikoinmäen ja Lahnuksen kylien välinen rajapiste. Raja on olemassa yhä 1900-luvun peruskartoilla sekä v. 2023 kiinteistöjaotuksessa. Kyseessä on Lahnuksen ja Korppilan kylien välisen rajan kulmapiste.

Kiinteä muinaisjäännös rajattu punaisella verkkokuviolla.

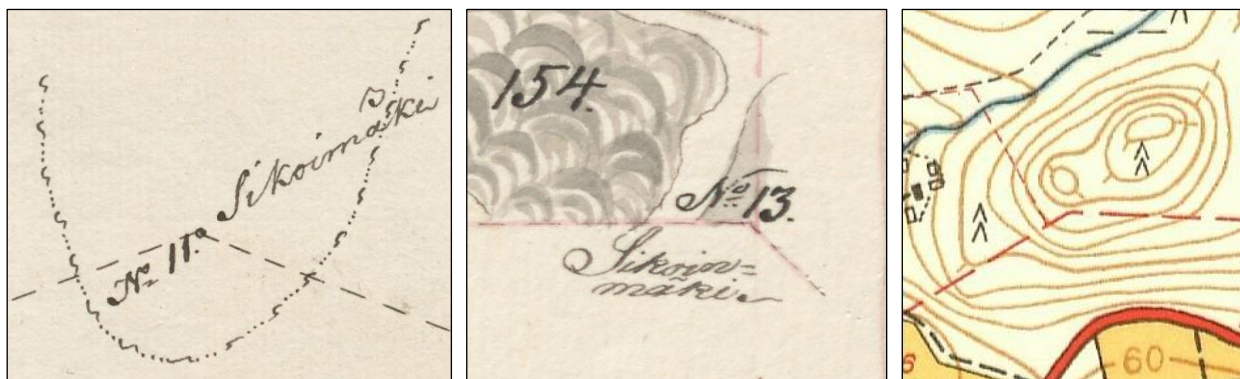
Rajapiste vanhoilla kartoilla. Vasemmalla ote v. 1773 rajankäyntikartasta, keskellä ote v. 1805–1826 isoja-kokartasta ja oikealla v. 1957 peruskartasta.

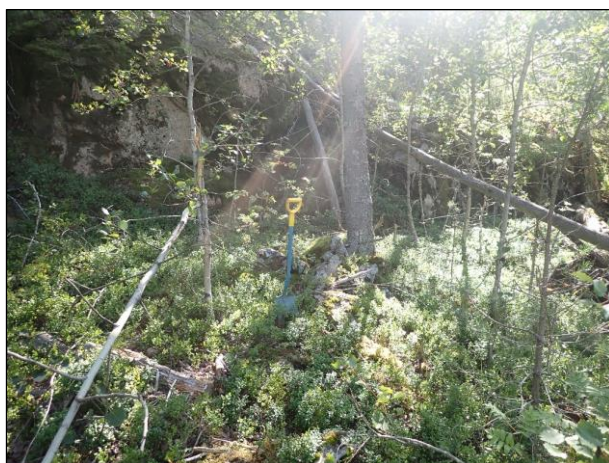
**Vasemmalla.** Stenbackan rajamerkki lapion kohdalla, kuvattu koilliseen. **Oikealla.** Stenbackan rajamerkki.

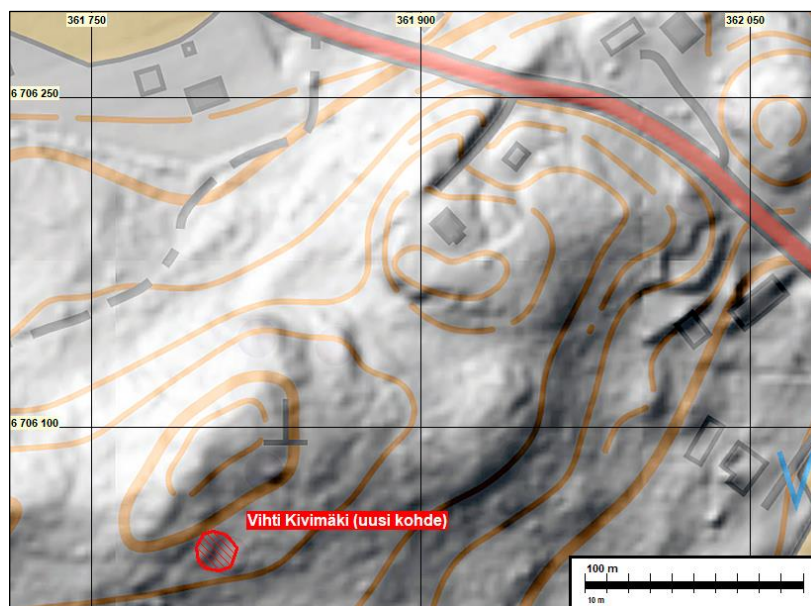
Kuljukka 2023: Metsän ja hakkuuaukean rajalla on 1 x 1 x 0.5 m kokoinen rajamerkki, jossa on kaksi pystykiveä. Pystykivissä ei ollut tunnistettavaa numeroa. Raja on merkitty v. 1805 isojaon konseptikartalle ja se näkyy myös 1900-luvun peruskartoilla. Kyseessä on Korpelan ja Kirvelän kylien välisen rajan kulmapiste.

Kiinteä muinaisjäännös punaisella verkkokuvioilla.

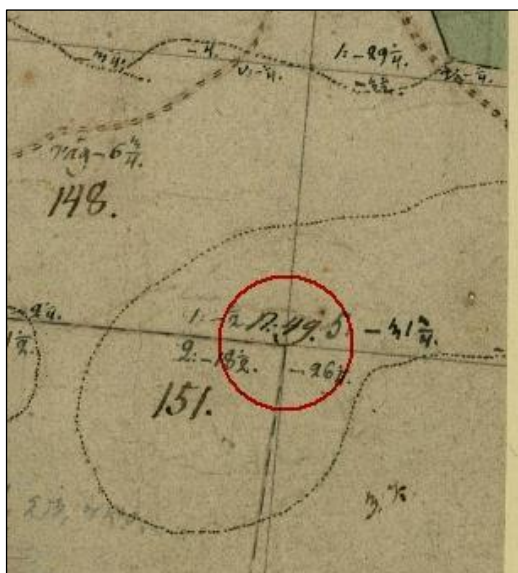
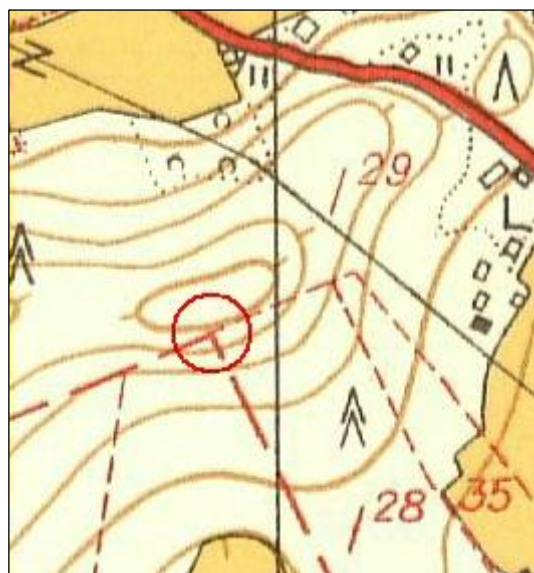
Rajapiste vanhoilla kartoilla. Vasemmalla ote v. 1805 kartasta ja oikealla v. 1957 peruskartasta.

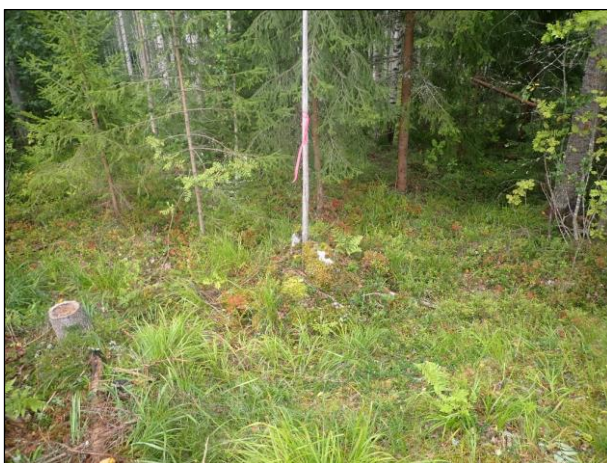
**Vasemmalla.** Kivimäen rajamerkki kuvan keskellä, kuvattu etelään. **Oikealla.** Rajamerkin pystykivi.

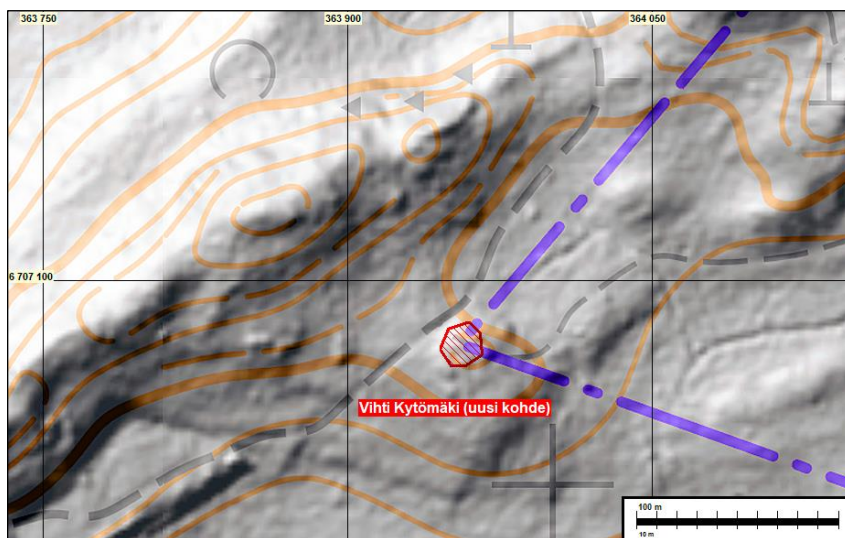
Kuljukka 2023: Metsäpolun varrella sijaitsee 1.5 x 1.5 x 1 m kokoinen rajamerkki. Keskellä on pystykivi, johon on kaiverrettu symboli ”/”. Raja on merkitty v. 1840 pitäjänkartalle sekä 1900-luvun peruskartoille. Kyseessä on Vihdin Vihtijärven ja Vanhalan kylien sekä Nurmijärven Leppälammin kylän välinen rajapiste.

Kiinteä muinaisjäännös rajattu punaisella verkkokuviolla.

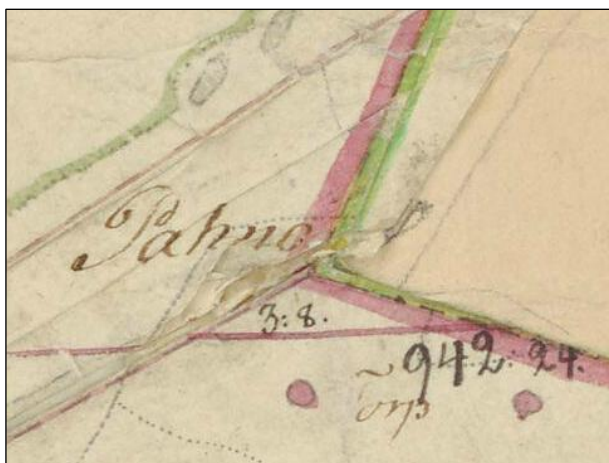
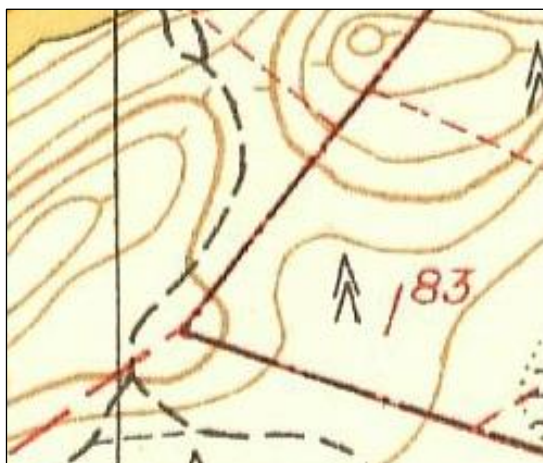
Rajapiste vanhoilla kartoilla. Vasemmalla ote v. 1840 pitäjänkartasta ja oikealla v. 1957 peruskartasta.

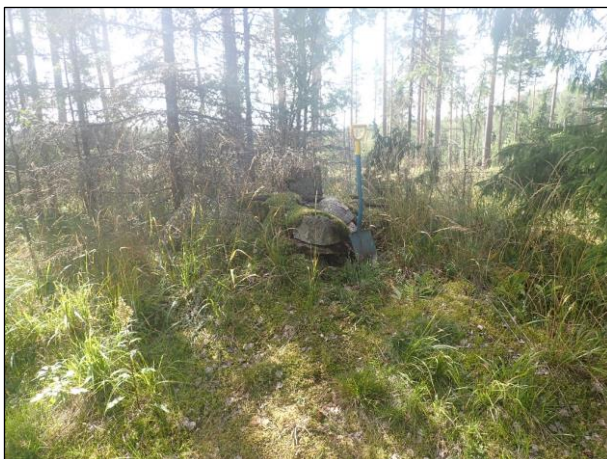
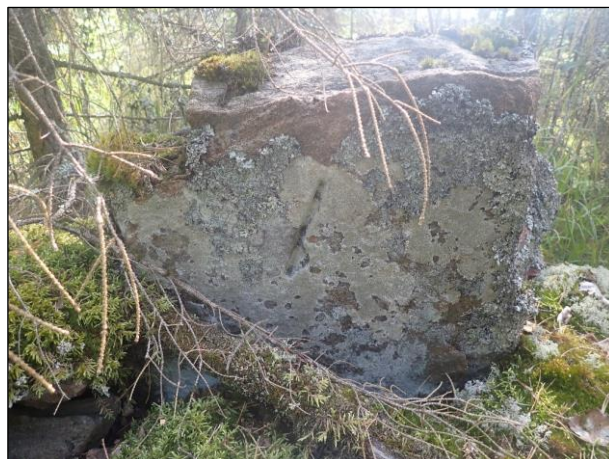
**Vasemmalla.** Rajamerkki lapion vieressä. Kuvattu kaakkoon. **Oikealla.** Pystykivessä oleva symboli.

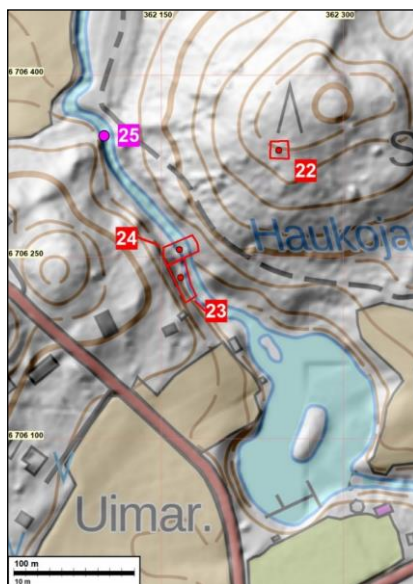
Kuljukka 2023: Haukojankoskesta n. 110 m koilliseen olevassa Söderkullan metsikössä sijaitsee mäen lakialueen lounaislaidalla n. 1.8 x 1.8 x 1.3 m kokoinen rajamerkki, jossa on pystykivi keskellä. Pystykivessä ei ollut havaittavia merkintöjä. Rajapiste on merkitty vuoden 1773 rajankäyntikartalle, jossa rajapisteen nimi on Korkia Kålkon Kallio. Kyseessä on Kirvelän ja Vihtijärven kylien välinen rajapiste.

Kiinteät muinaisjäänökset 22 Söderkulla (rajamerkki), 23 Haukojankoski 1 (mylly) sekä 24 Haukojankoski 2 (pato) rajattu kartalle punaisella. Muu kohde 25 Haukojankoski 3 (pato) purppuralla.

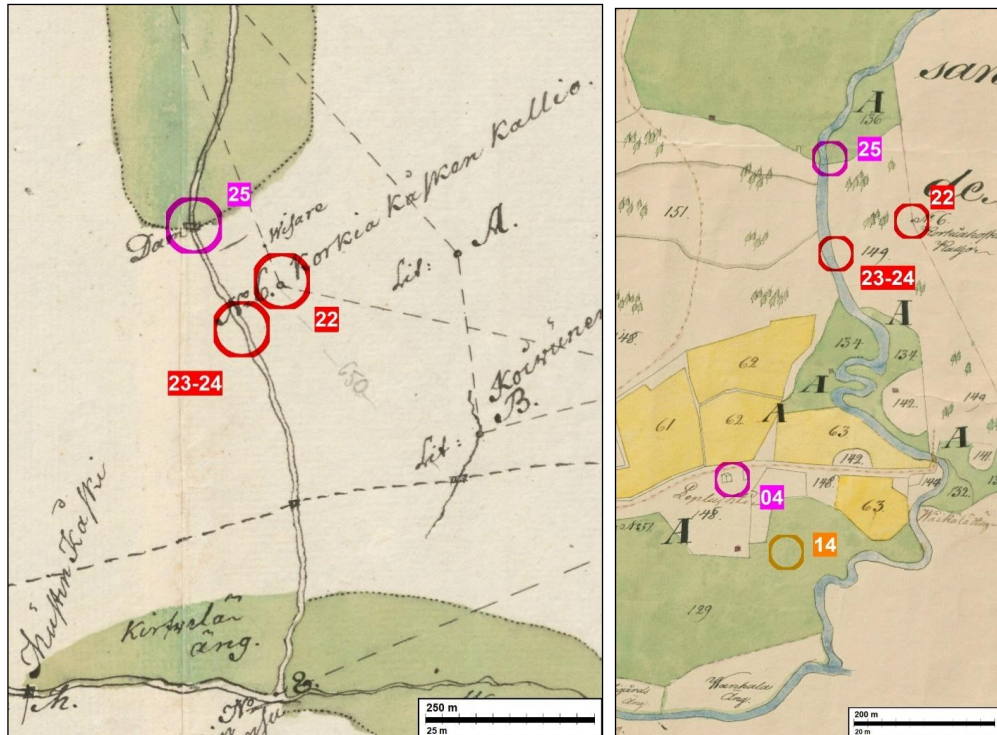
Rajapiste vanhoilla kartoilla. Vasemmalla ote v. 1773 rajankäyntikartasta ja oikealla v. 1805 kartasta. Ks kohdenumeroiden selitykset ylempää.

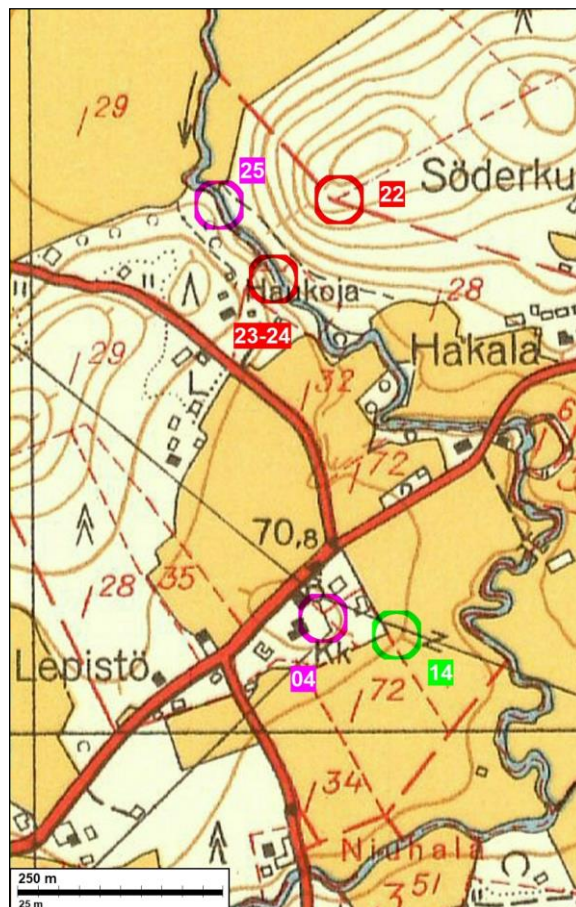
Ote vuoden 1957 peruskartalta. Kiinteät muinaisjäännökset 22 Söderkulla (rajamerkki), 23 Haukojankoski 1 (mylly) sekä 24 Haukojankoski 2 (pato) rajattu kartalle punaisella. Muut kohteet 4 Hirsimäki (torppa) ja 25 Haukojankoski 3 (pato) purppuralla. Kivikautinen löytöpaikka 14 Haukoja vihreällä.

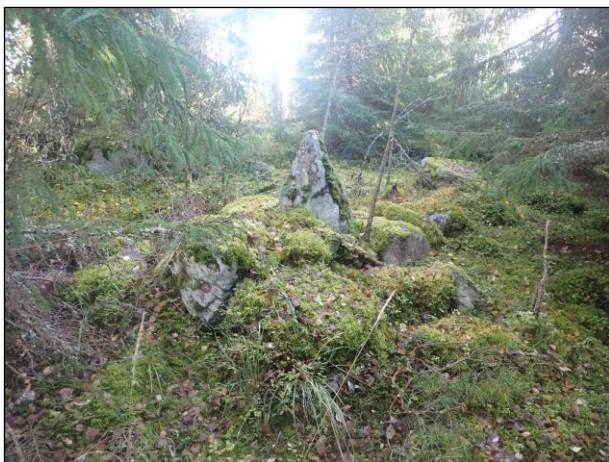
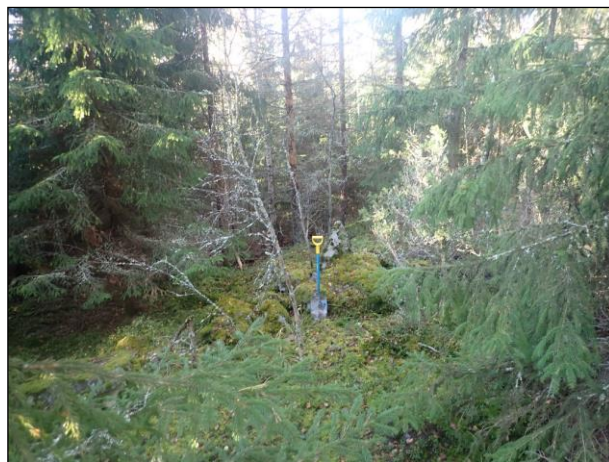
**Vasemmalla.** Rajamerkki, kuvattu koilliseen. **Oikealla.** Rajamerkki lapion takana, kuvattu lounaaseen.

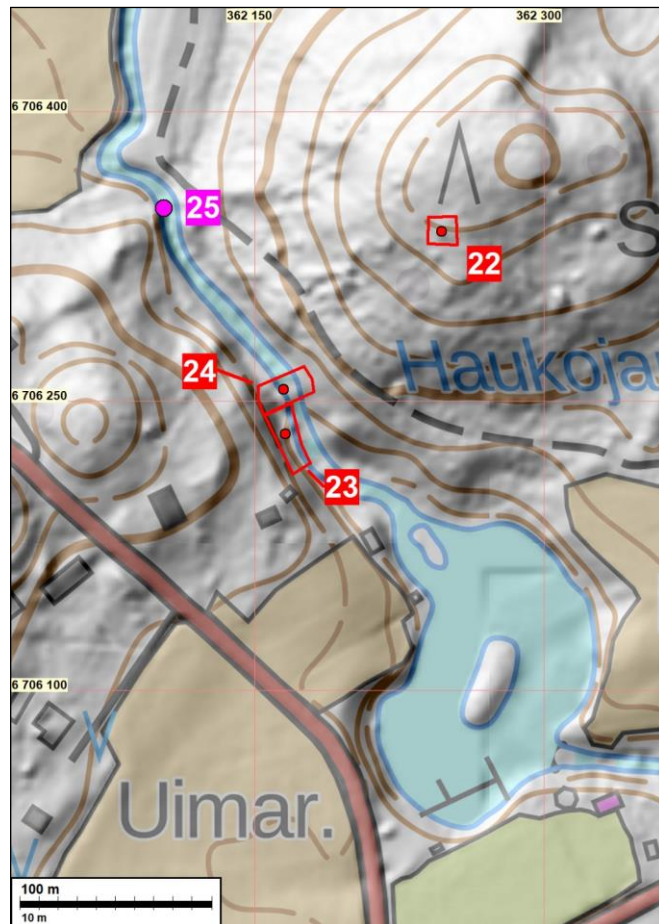
Kuljukka 2023: Haukojan koululta n. 300 m luoteeseen olevan Haukojankosken varrella on myllyrakennuksen jäänteet. Rakennus on n. 15 x 10 m kokoinen, jossa on 3–3.5 m korkeat suurista kivistä ladotut seinät. Rakennuksen sisällä sammalepeiton alla on nähtävissä seinärakenteita ja kaakkoiskulmassa matala n. 0.5–0.7 m korkea holvikaari. Rakennus on rakennettu jyrkänteen laidalle. Rakennetta ei löydy v.1773 rajankäyntikartalta, v. 1805 isojakokartalta, v. 1840 pitäjänkartalta tai v. 1871 senaatinkartalta.

Muinaisjäännökset 22 Söderkulla (rajamerkki), 23 Haukojankoski 1 (mylly) sekä 24 Haukojankoski 2 (pato) rajattu kartalle punaisella. Muu kohde 25 Haukojankoski 3 (pato) purppuralla.

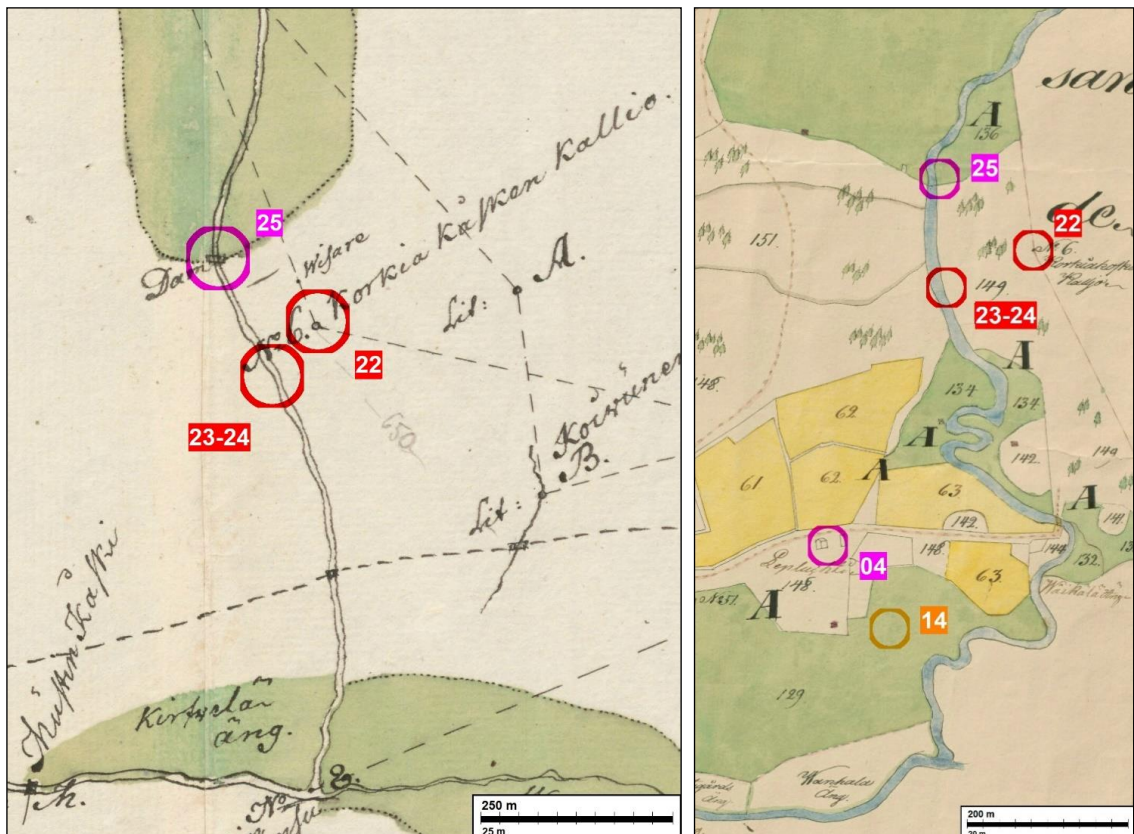
Vasemmalla ote v.1773 rajankäyntikartasta ja oikealla v. 1805 isojakokartasta. Kummassakaan paikalle ei ole merkitty mitään. Kts. kohdenumeroiden selitykset ylempää.

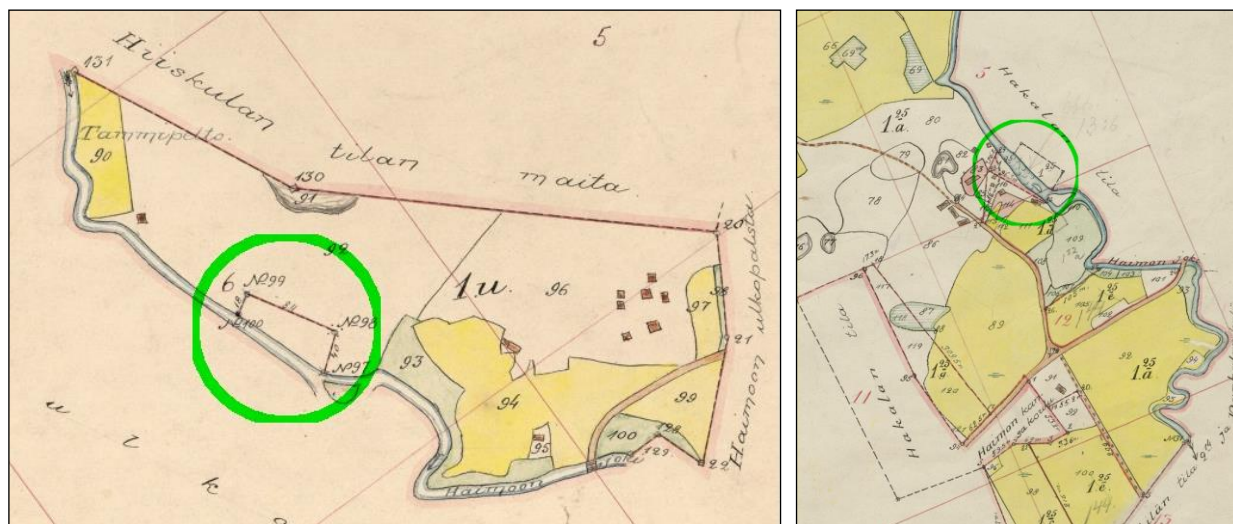
Rakennusjäännöksi sijaitsee Haukojan mylly nimisellä kiinteistöllä, joka on ollut olemassa ainakin jo 1920-luvun alussa, merkittynä Kirvelän ja Kauppilan tiluskartoille, joen molemmin puolin. Näille kartoille ei ole merkitty mylly -tilan rakennuksia, mutta viereisen Haukojan tilan rakennuksia on ollut Mylly -tilan pohjois- ja eteläpuolella aivan joen rannassa. 1957 peruskartalla ei ole myllyn rakennuksia. Em. karttojen perusteella Mylly ajoittuu 1800-luvun loppupuolen ja 1900 puolen välin väliselle ajanjaksolle. Haukojan mylly -kiinteistö on edelleenkin olemassa ja nyt havaitut rakenteet ovat sen sisällä.

Otteita v. 1920 Kirvelän ja Korppilan tiluskartoilta, jossa Haukojan myllyn ja padon alue rajattu omaksi kiinteistöksi.

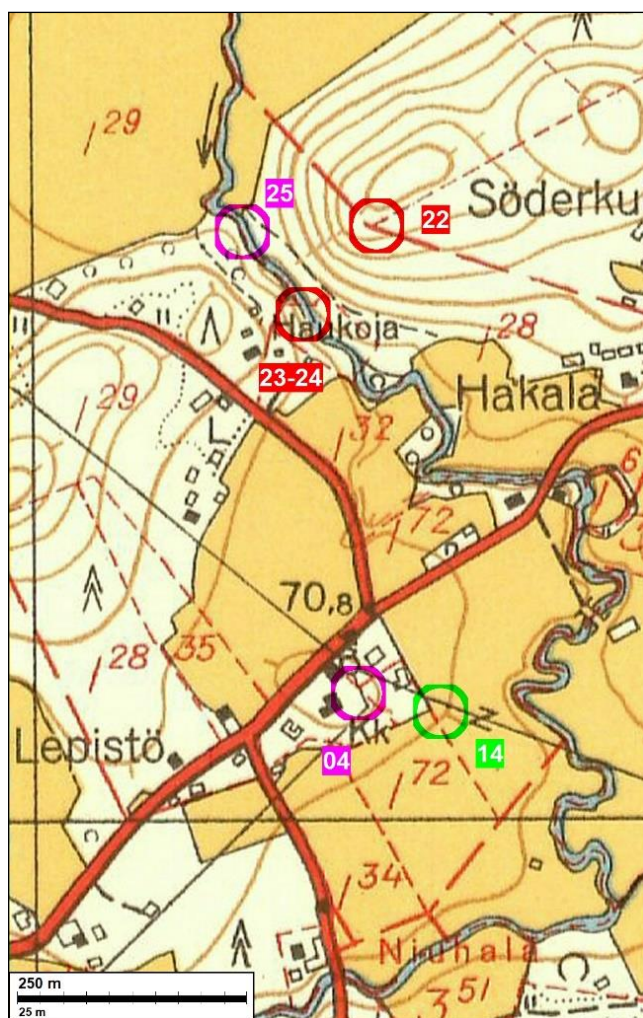
Ote vuoden 1957 peruskartalta. Kiinteät muinaisjäännökset 22 Söderkulla (rajamerkki), 23 Haukojankoski 1 (mylly) sekä 24 Haukojankoski 2 (pato) rajattu kartalle punaisella. Muut kohteet 4 Hirsimäki (torppa) ja 25 Haukojankoski 3 (pato) purppuralla. Kivikautinen löytöpaikka 14 Haukoja vihreällä.

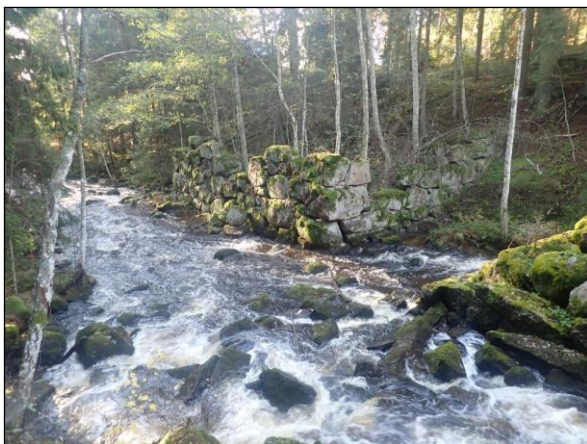
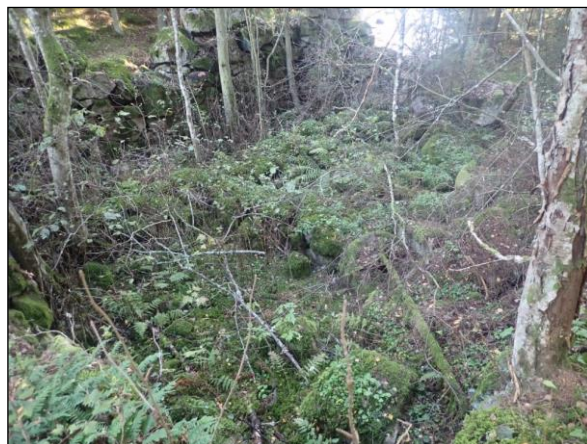
**Vasemmalla.** Myllyrakennus kuvattu lounaaseen, kosken itärannalta. **Oikealla.** Myllyrakennus sisältä, jossa näkyy seinälinjoja.

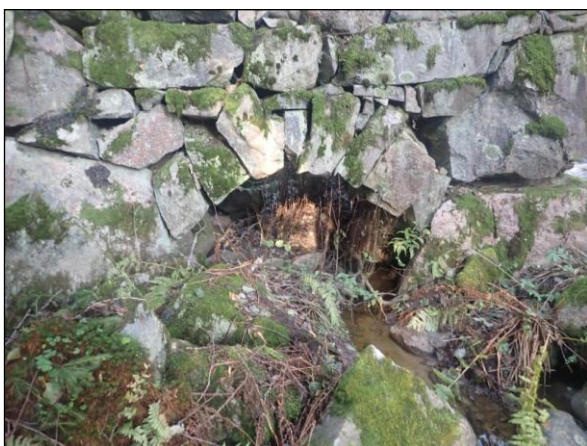
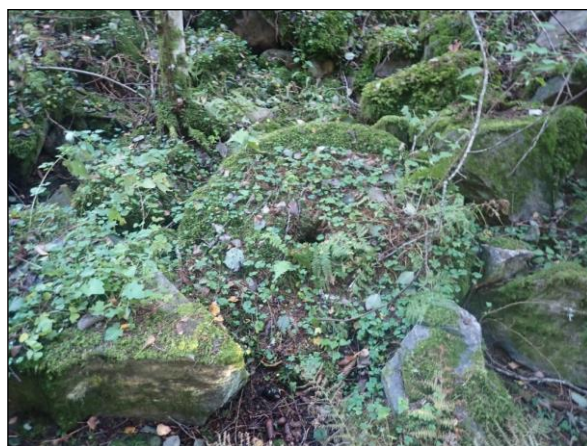
**Vasemmalla.** Myllyrakenteen kaakkoiskulmassa oleva matala holvikaari. **Oikealla.** Myllyn sisällä oleva myllynkivi.

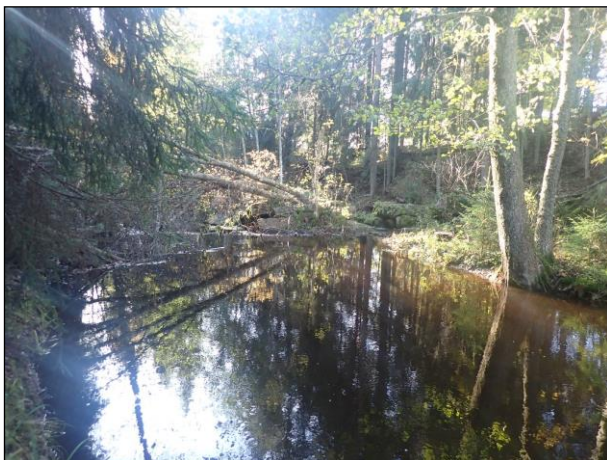
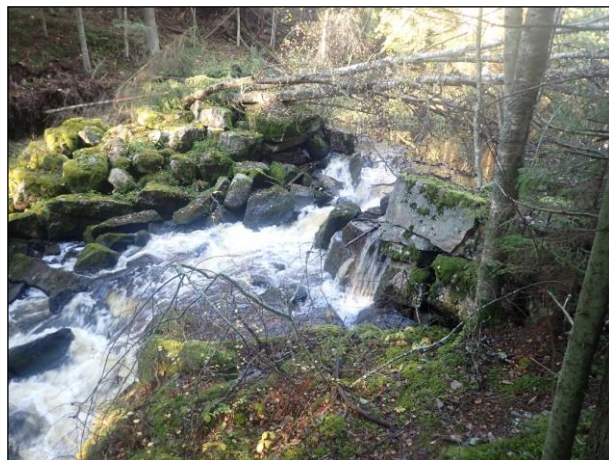
ajoittuu myllyn tavoin vanhojen karttojen perusteella 1800-luvun loppupuolen ja 1900 puolen välin ajanjaksolle.

**Vasemmalla.** Pato kuvattuna yläjuoksulta etelään. **Oikealla.** Pato kuvattuna kosken itärannalta.

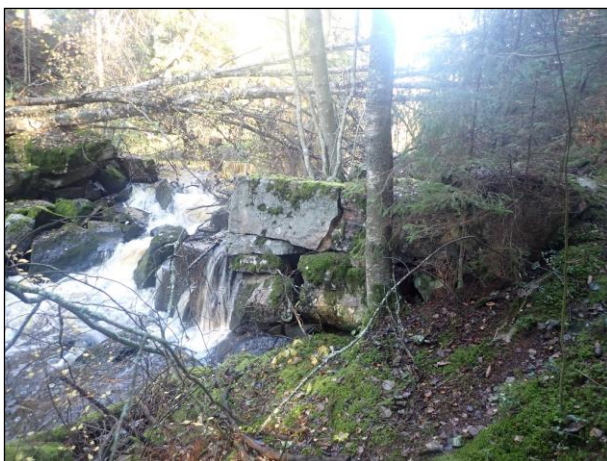
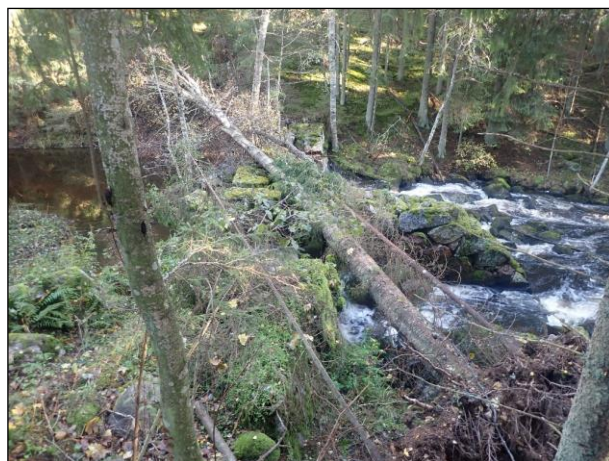
**Vasemmalla.** Patorakenne kosken itärannalla. **Oikealla.** Patorakenne, kuvattuna kosken länsirannalta itään.

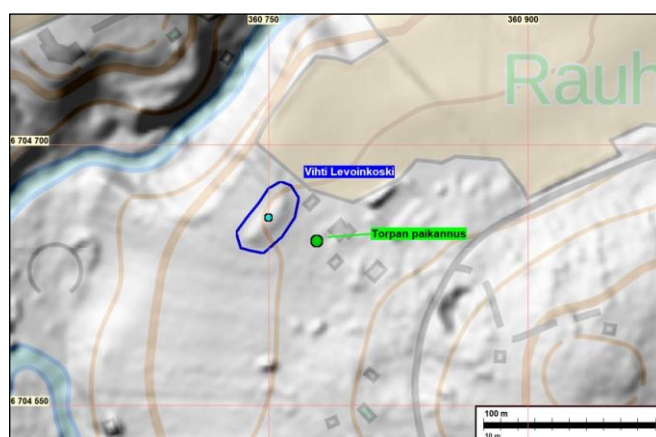
Paikalle on merkittynä Juotela(s) / Joutelas torppa v. 1773 ja v. 1794 laadituilla kartoilla, 1776–1805 Kuninkaankartalla sekä v. 1840 laaditulla pitäjänkartalla (joka perustuu aiempiin karttoihin). Vuoden 1871 senaatinkartalla paikalla ei ole mitään, joten torppa on autioitunut vuosien 1840–1871 välillä tai aiemminkin koska pitäjänkartta perustuu oletettavasti 1794 karttoihin. Vuoden 1957 peruskartalla ja vuosien 1948 ja 1998 ilmakuvissa torpan ympäristö on peltoa. Torpanpaikka on nykyisin asutun omakotitalon pihalla. Jälkiä torpan varhaisimmista vaiheista on tuskin enää löydettävissä. Kiviaita saattaa liittyä historialliseen torpan paikkaan.

Kiviaita on rajattu sinisellä, vaaleansininen piste on maastossa havaitun kivirakenteen keskipiste. Vihreällä v. 1794 isojakokartan perusteella tehty torpan paikannus. Lidar-kuvassa rakenteen luoteispuolella näyttää jatkuvan vallimainen ilmiö. Ilmiö liittyy mitä todennäköisimmin 1900-luvun pellon raivaukseen (kts. alla)

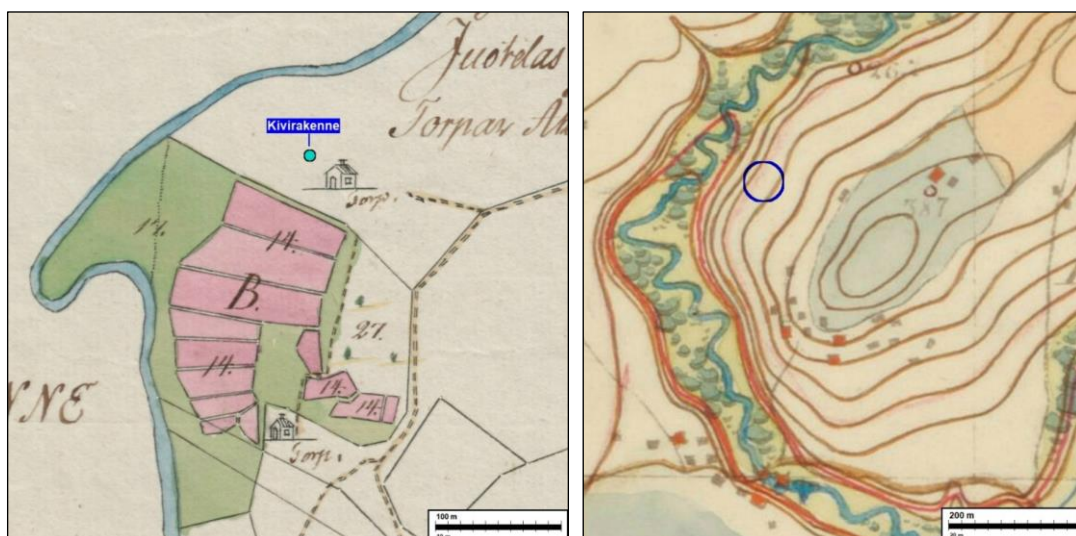
Vasemmalla Juotela(s) / Joutelas torppa näkyy merkittynä v. 1773 kartalla. Oikealla, v. 1871 Senaatinkartalla, torppaa ei enää ole, joten se on autioitunut vuoteen 1871 mennessä. Karttojen asemoinnissa saattaa olla hieman epätarkkuutta.

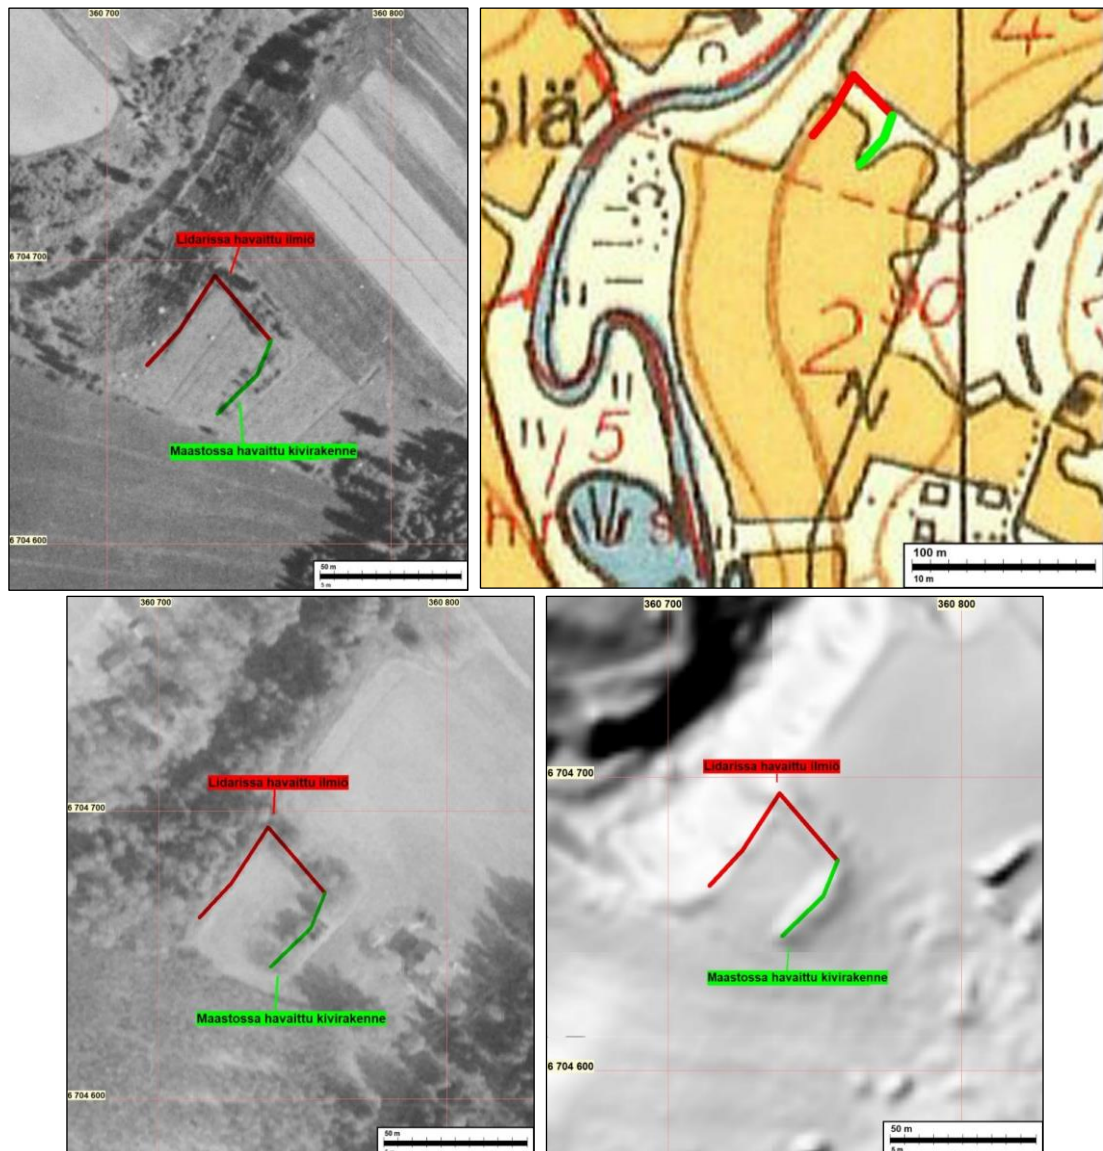
Ylärivillä vasemmalla ote vuoden 1948 ilmakuvasta, oikealla vuoden 1954 peruskartta. Alarivillä vasemmalla vuoden 1998 ilmakekuva, oikealla nykypäivän lidarkuva. Lidarissa näkyvä vallimainen ilmiö piirretty on piirretty kartoille punaisella ja kivirakenne vihreällä. Ilmiön ja kivirakenteen kohdalla ei ole rakennuksia. Varsinkin ilmakuvien perusteella punaisella piirretty ilmiö näyttäisi myötäilevän pellon rajaa, joten se liittyyneen pellon raivaukseen.

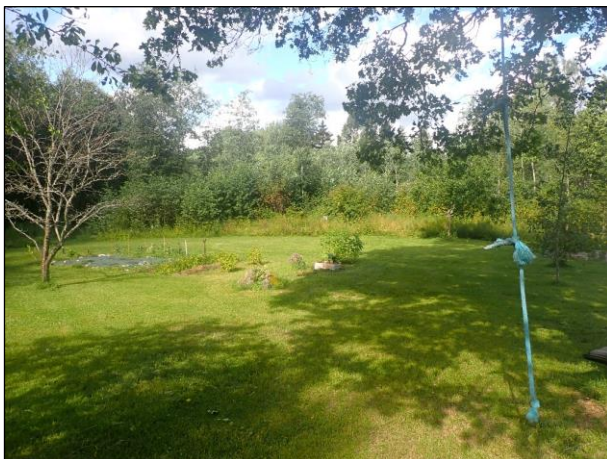
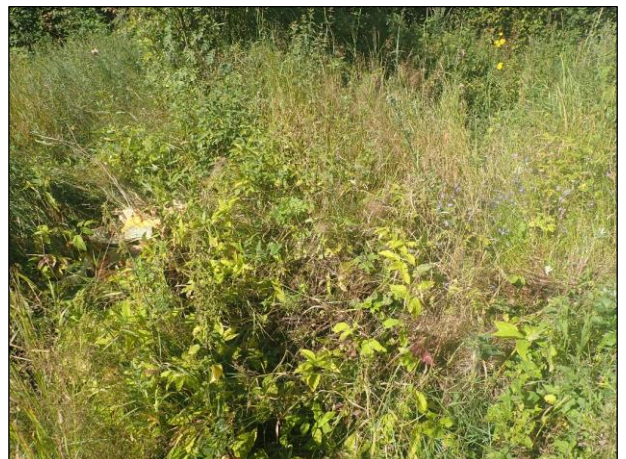
**Vasemmalla.** Kivirakenne on metsänrajassa. Kuvattu luoteeseen. **Oikealla.** Huonosti erottuva kivirakenne.

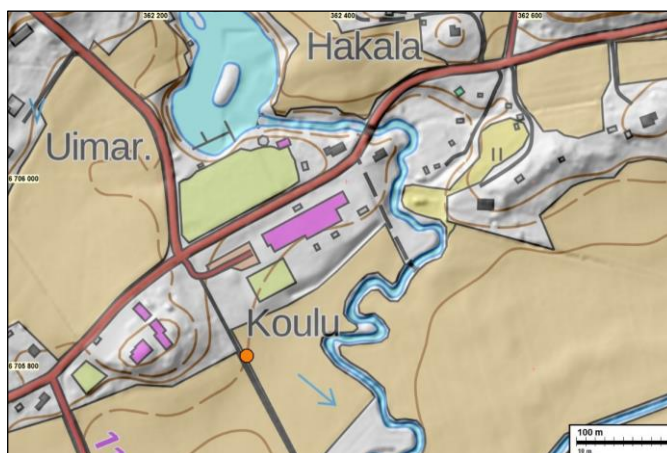
Kuljukka 2023: Löytötiedon tarkkuutta ei voitu nyt arvioida eikä sitä siis tiedetä, koska löytöluettelo on salattu. Oletetun löytöpisteen idän puoleisella pellolla maaperä on kyntökerroksen (30 cm) alla savimaata 50 cm asti ja lännen puolella olevan pellon ja metsän rajalla maaperä on kyntökerroksen (30 cm) alla hiekkamaata. Tuulenskaadoista, koe-kuopista eikä pellon ja metsän välisestä leikkauksesta havaittu viitteitä kivistä asuinpaikasta.

Kivistä asuinpaikka oranssilla.

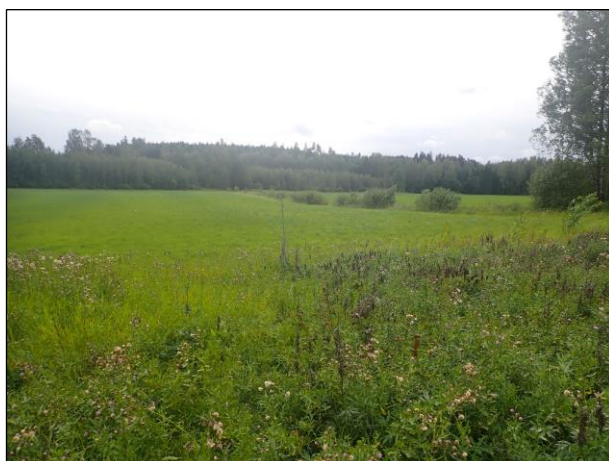
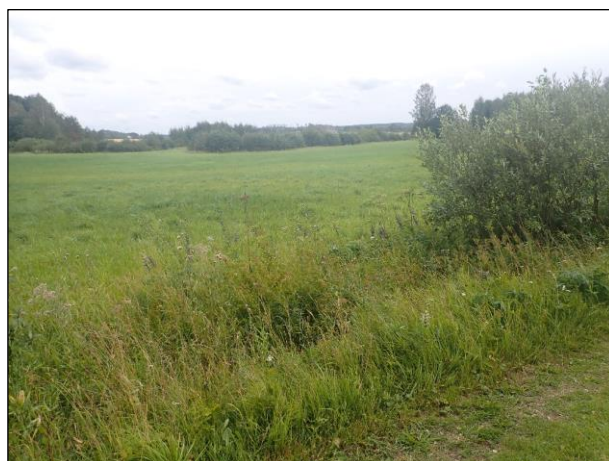
**Vasemmalla.** Löytöpaikkapisteen länsipuolella oleva pelto, kuvattu lounaaseen. **Oikealla.** Löytöpaikkapisteen itäpuolella olevaa peltoa, kuvattu itään.

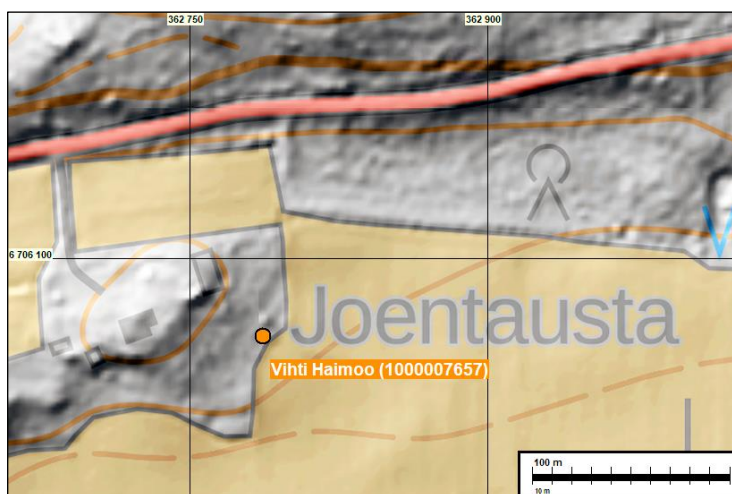
Kuljukka 2023: Muinaisjäännösrekisteriin merkityn löytöpaikan perustetta ja tarkkuutta ei voitu nyt arvioida, koska löytöluettelo on salattu eikä Itkosen 1966 raportin karttaa löytynyt. Rekisterissä mainittu löytötieto viittaa karkeaan paikannukseen. Oletetun löytöpaikan ympäristö Haimoontien eteläpuolella on maaperältään savista, tien pohjoispuolella hiekkamaata. Maasto on suhteellisen jyrkkäpiirteistä. Tuulenskaadoista ja tieleikkauksista ei löytynyt viitteitä kivikautisesta asuinpaikasta.

Kivikautinen löytöpaikkakohde oranssilla.

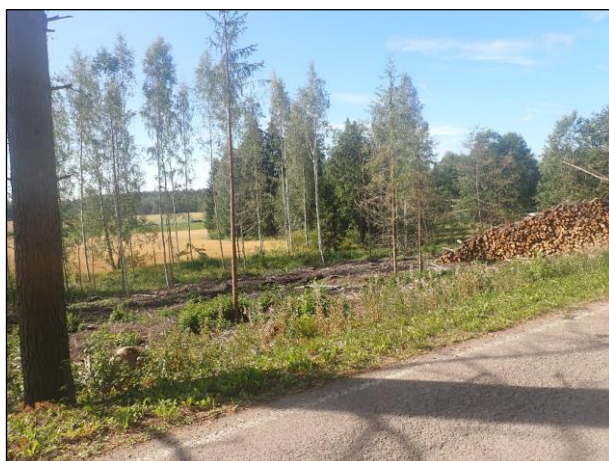
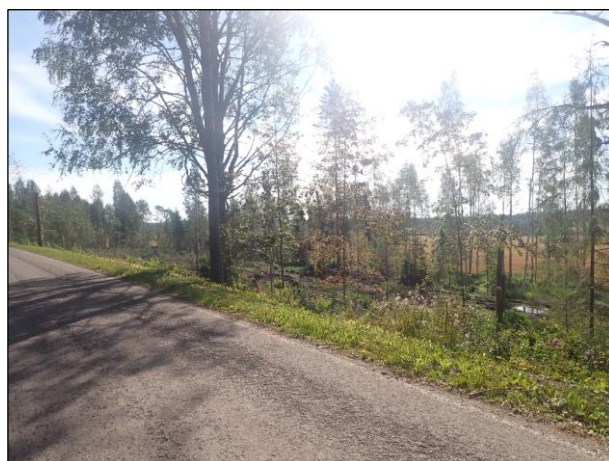
**Vasemmalla.** Löytöpaikkapisteen länsipuolella oleva mäkinen hakkuualue, kuvattu lounaaseen tieltä. **Oikealla.** Löytöpaikkapisteen itäpuolella oleva hakkuualue, kuvattu kaakkoon.

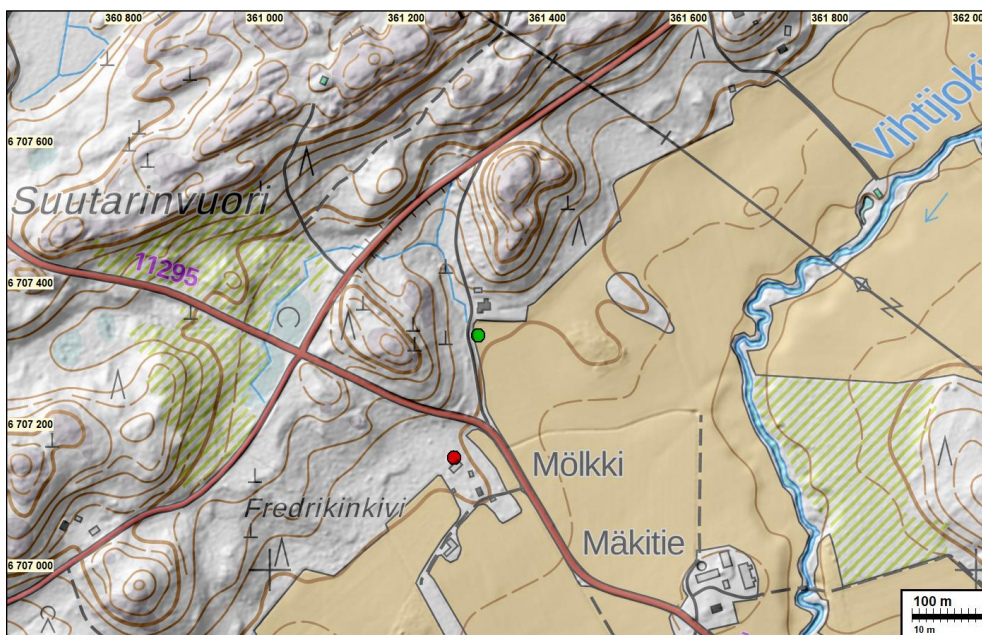
Kuljukka 2023 Torpan paikka on ollut aiemmin mahdollinen muinaisjäännös, jonka Ermala on paikantanut v. 1776–1805 laaditun kuninkaankartan perusteella Mölkin tilasta n. 200 m pohjoiseen. Oman tulkintamme mukaan Muinaisjäännösrekisteriin merkitty, kuninkaankartalta tehty paikannus on liian pohjoisessa ja todellisuudessa torppa sijoittuu nykyaikana autioituneen Mölkin tilan kohdalle (vrt. esim. kalliomuodostumia, tiestöä ja Vihtijokea, v. 1909 isojaon täydennyskarttaan). Torppa on Kourlan kylän mailla.

Tekemämme paikannuksen lähiympäristö tarkastettiin maastossa. Torpan paikalla on nykyajalle jatkunutta asutusta ja sen ympäristö oli vanhaa peltoa. Ermalan tekemän Muinaisjäännösrekisterissä ilmoitetun paikannuksen lähimaasto tarkastettiin varmuudeksi. Sieltä ei löytynyt viitteitä torpan paikasta.

Vihreän ympyrän kohdalla on kohteen Muinaisjäännösrekisteriin merkitty koordinaattipiste. Punaisella ympyrällä torpan korjattu paikannus.

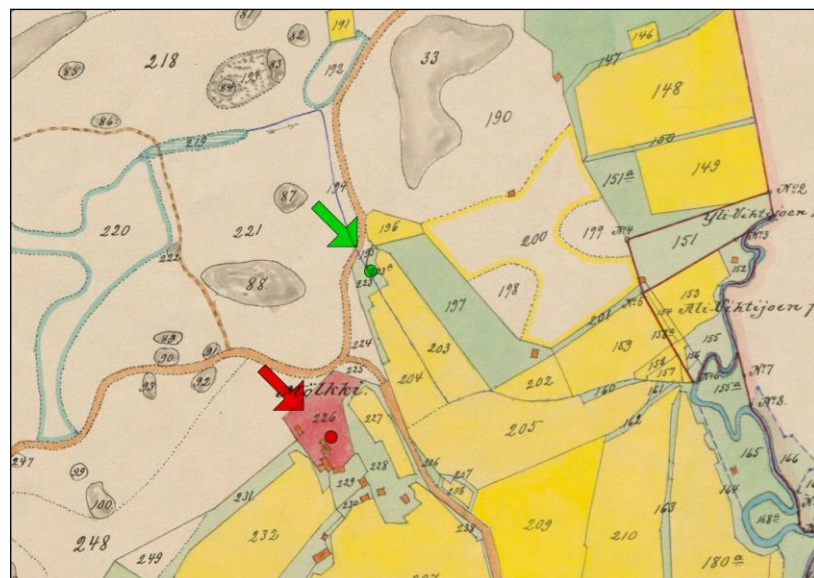
Ylärivillä ote v. 1776–1805 kuninkaankartasta, jossa torpan paikka on ympyröity punaisella. Alarivillä ote v. 1909 Kourlan isojaon täydennyskartasta. Alkuperäinen Muinaisjäännösrekisterin koordinaattipiste vihreällä ja tässä inventoinnissa tehty 1700-luvun torpan paikannus punaisella.

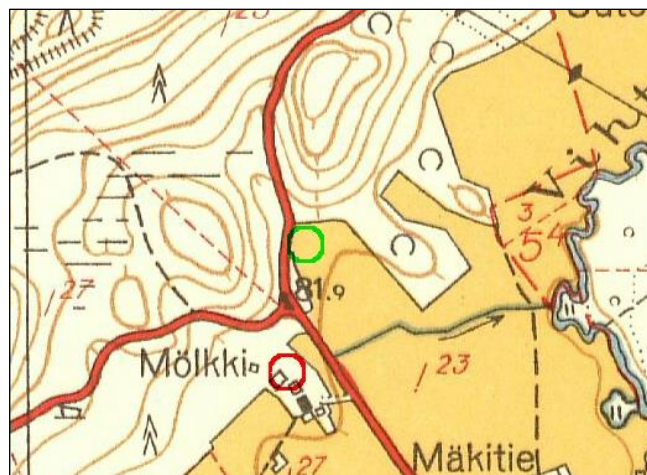
Ote v. 1957 peruskartasta. Alkuperäinen Muinaisjäännösrekisterin koordinaattipiste vihreällä ja korjattu punaisella.

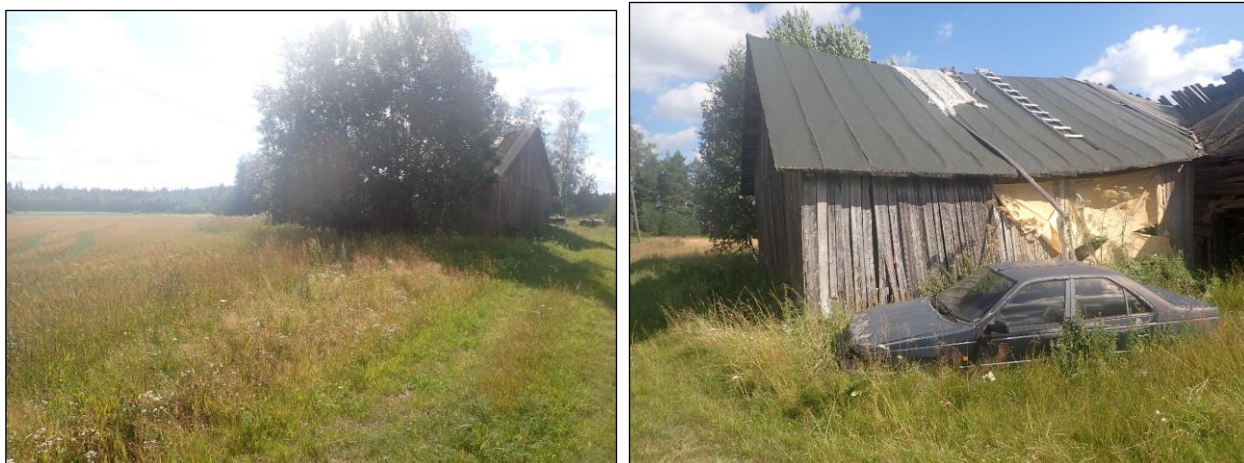
Hylättyjä rakennuksia ja peltoa Mäkkylän tilan alueella.

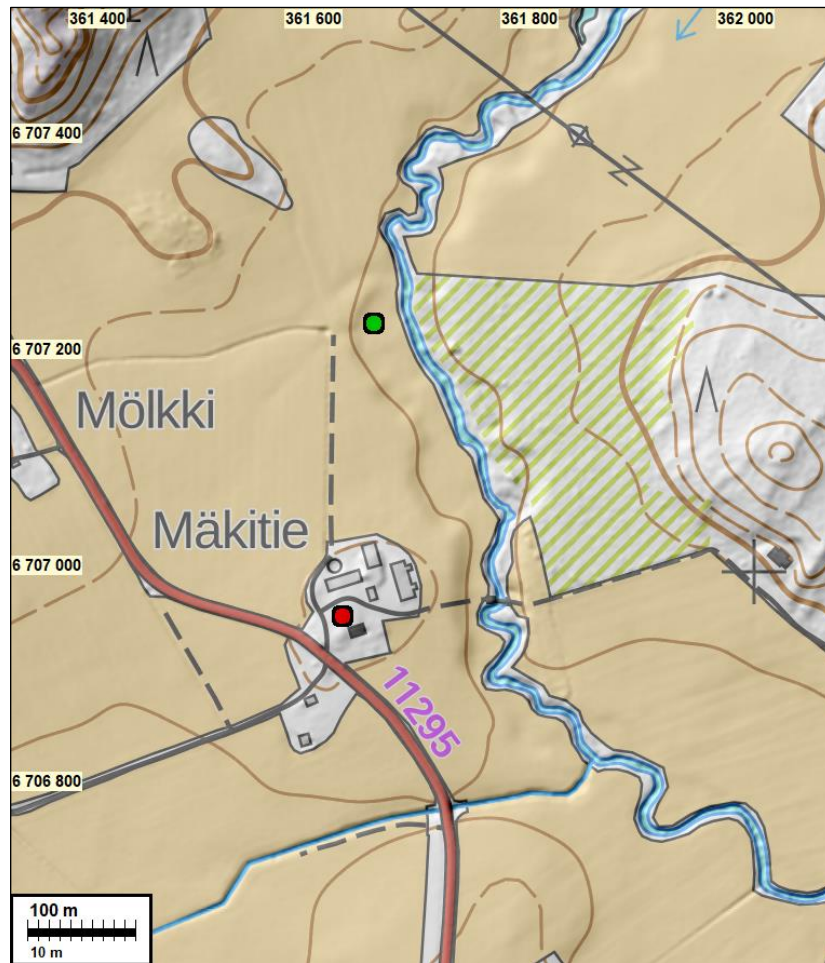
- Kuljukka 2023: Torpan paikka on ollut aiemmin mahdollinen muinaisjäännös, jonka Ermala on paikantanut V. 1776–1805 laaditun kuninkaankartan perusteella Vihtijoen länsipuolelle. Tulkintamme mukaan torppa kuitenkin paikantuu tästä pisteestä n. 280 m etelään, Mäkitien tilan kohdalle (vrt. esim. v. 1830–31 karttaan sekä v. 1909 isojaon uudistuskarttaan). Torppa on Kourlan kylän mailla.

Mäkitien tilan ympäristö tarkistettiin maastossa. Torpan paikalla on nykyajalle jatkunut asutusta ja tunnistettavat jäljet vanhasta torpasta on mahdollisesti hävinneet Mäkitien nykytaloja rakennettaessa. Varmuudeksi tarkistimme myös Ermalan paikantaman koordinaattipisteen. Sen ympäristöstä ei havaittu merkkejä torpan paikasta.

Kohteen Muinaisjäännösrekisterissä ilmoitettu torpan paikka vihreällä ja korjattu punaisella.

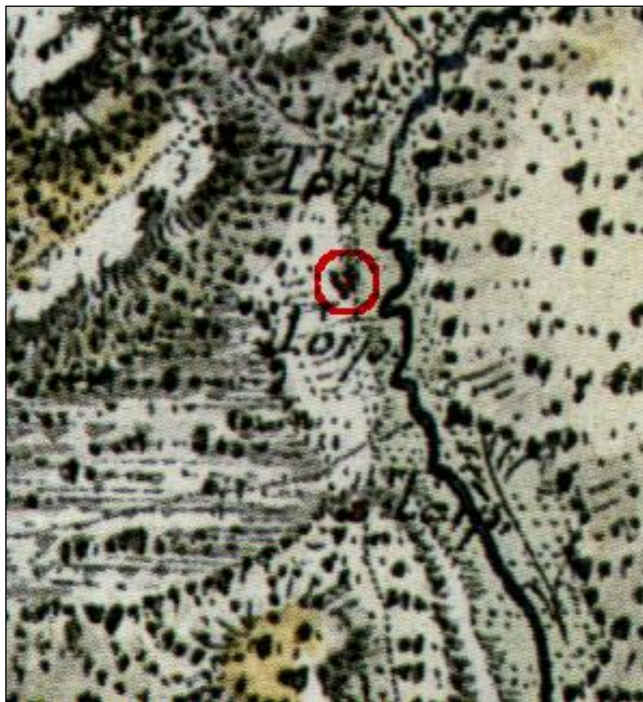
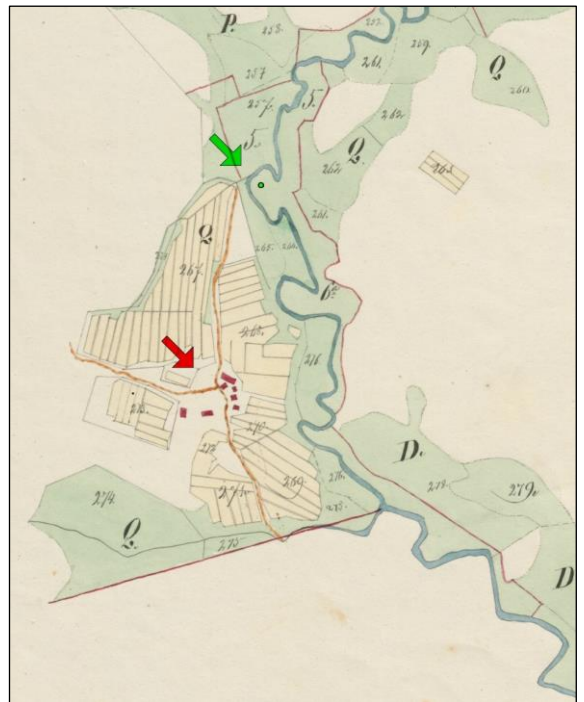
Vasemmalla ote v. 1776–1805 kuninkaankartasta. Torpan paikka ympyröitynä punaisella. Oikealla ote v. 1830–1831 kartasta. Punaisella osoitettu rakennukset, johon meidän mielestämme myös Kuninkaankartan torppamerkintä viittaa. Vihreällä Muinaisjäännösrekisteriin merkitty torpan paikka.
