# **VIHTI Haimoo**

## **Osayleiskaava-alueen (0560) arkeologinen inventointi 2023**

**Tomi Kuljukka & Taika-Tuuli Kaivo  
Timo Jussila**

**Tilaaaja: Ramboll Finland Oy**

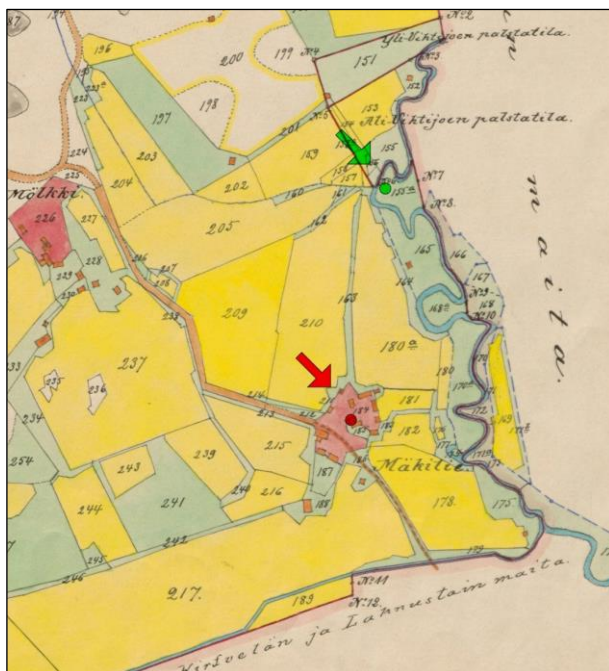
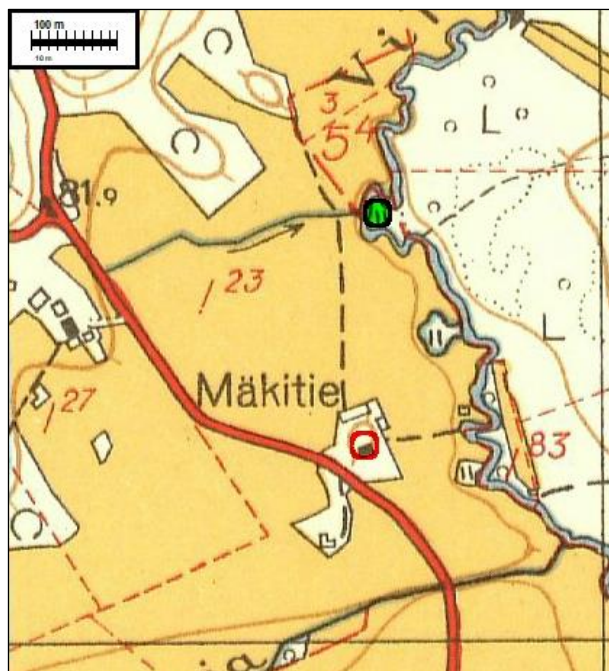
Vasemmalla ote v. 1909 isojaon täydennyskartasta. Punaisella osoitettu rakennukset, johon meidän miehestämme myös Kuninkaankartan torppamerkintä viittaa. Vihreällä Muinaisjäännösrekisterin osoittama paikka. Oikealla ote v. 1957 peruskartasta. Punaisella ympyrällä korjatun paikannuksen koordinaattipiste ja vihreällä ympyrällä Muinaisjäännösrekisteriin merkitty torpan paikka.

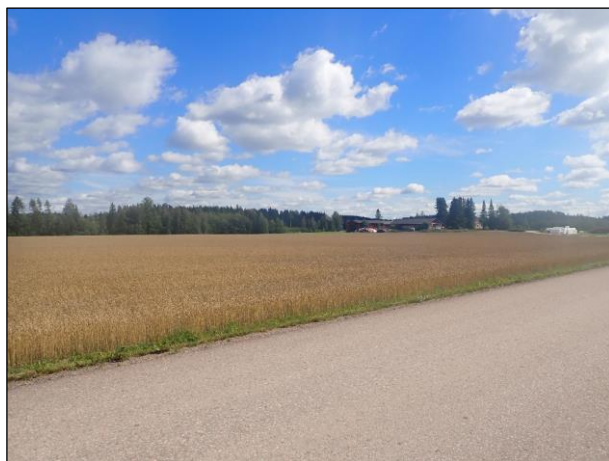
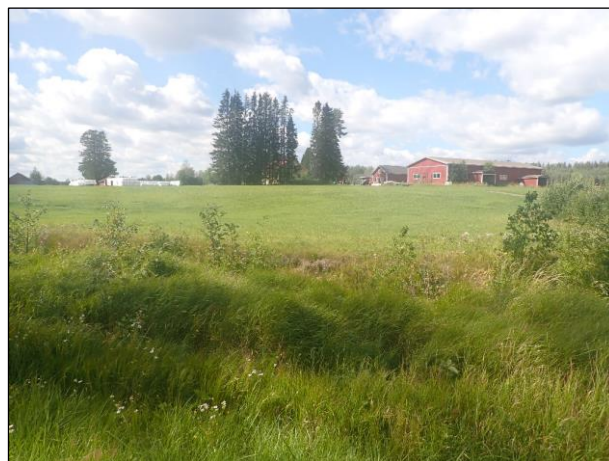
**Vasemmalla.** Mäkitien tilakeskus kuvan oikealla. Kuvattu Mölkintieltä kaakkoon. **Oikealla.** Mäkitien tilakeskus kuvattuna Vihtijoen itäpuolelta.

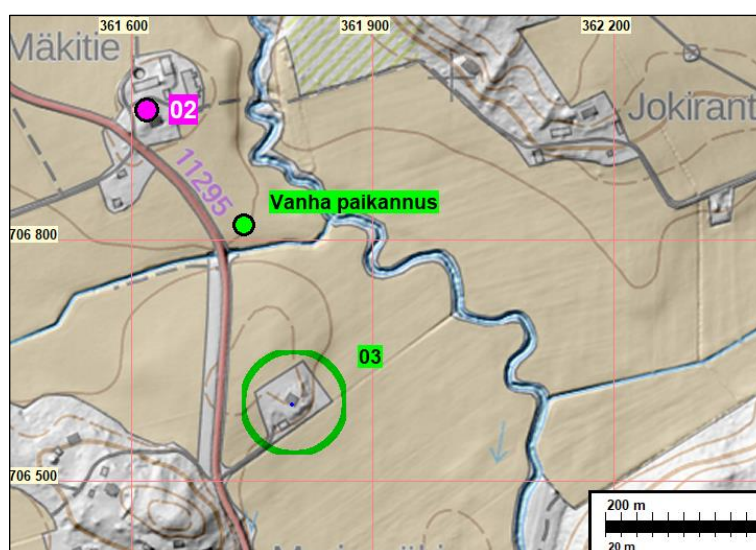
Kuljukka 2023: Torpan paikka on ollut aiemmin mahdollinen muinaisjäännös, jonka Ermala on paikantanut v. 1776–1805 laaditun kuninkaankartan perusteella Haukojan pohjoispuolelle. Vuoden 1805 isojaon konseptikartalla on Haukojan eteläpuolella ja padon luoteispuolella olevalla peltosaarekkeella torppaan tms. viittaavia merkintöjä ja paikka on lisäksi nimetty (Haukoja), eikä missään muualla lähialueella ole torppaan viittaavia merkintöjä. Oletettavasti siis kuninkaankartan torpan sijainti on sama kuin v. 1805 konseptikartan merkintä. Tulkintamme mukaan Marjamäen torpan paikka paikantuu tähän kohtaan. Paikalla on v. 1957 peruskartalla ulkorakennus ja nykyisin talo. Torppa on Kirvelän kylän mailla.

Torpan korjattu koordinaattipiste vihreän ympyrän sisällä ja Muinaisjäännösrekisteriin merkitty sen pohjoispuolella. Kohteesta pohjoiseen sijaitsee torppa 2 Mäkitie.

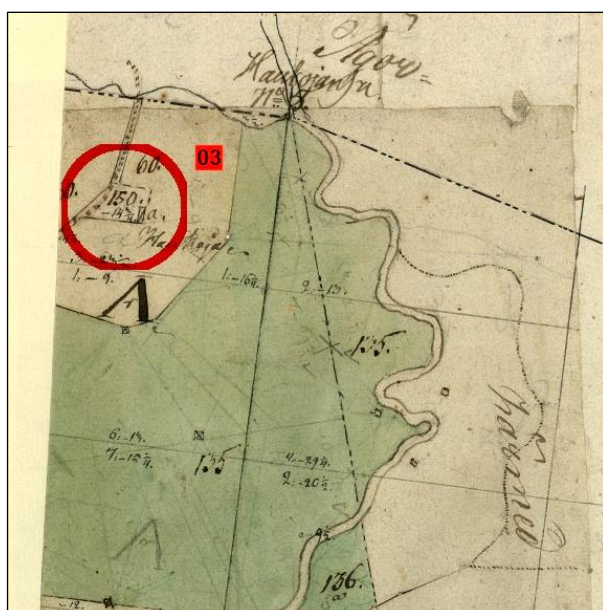
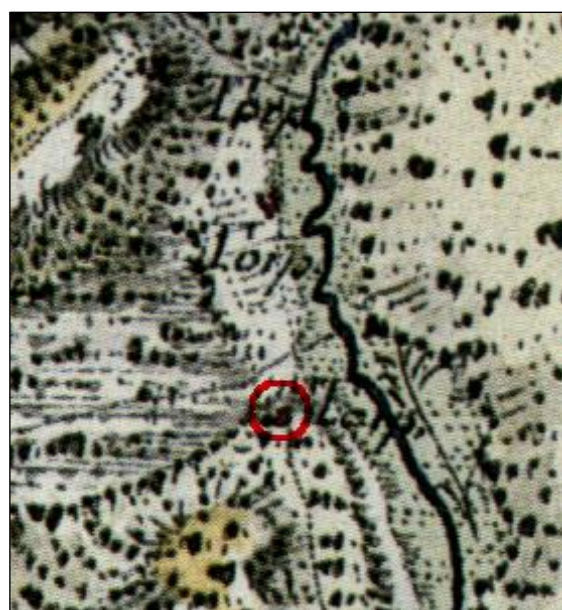
Vasemmalla ote v. 1805 isojaon konseptikartalta. Torpan paikka ojan eteläpuolella peltosaarekkeella, joka näkyy edelleen peltokuviossa. Oikealla ote v. 1776–1805 kuninkaankartasta. Torpan paikka ympyröitynä punaisella ojan eteläpuolella.

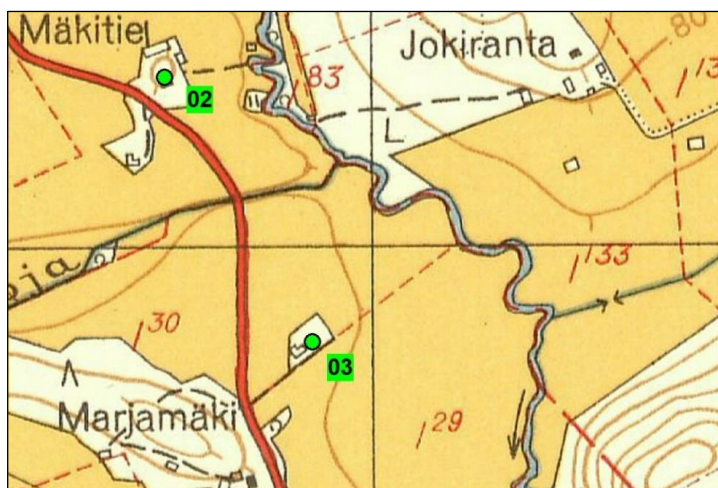
Ote v. 1957 peruskartasta.

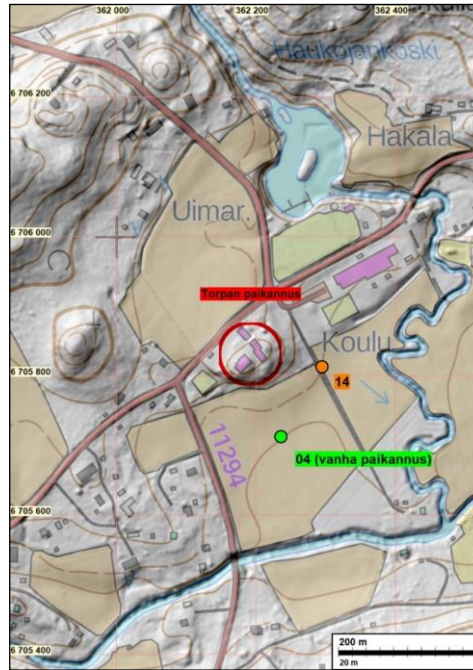
Kuljukka 2023: Torpan paikka on ollut aiemmin mahdollinen muinaisjäännös, jonka Ermala on paikantanut V. 1776–1805 laaditun kuninkaankartan perusteella peltoalueen keskelle. Vertaamalla kuninkaankarttaa v. 1805 laadittuun isojakokarttaan (johon torppa on merkitty ja nimetty Lepluchti), torppa paikantuu kuitenkin Muinaisjäännösrekisteriin merkitystä koordinaattipisteestä n. 120 m pohjoiseen olevalle kukkulalle. Torppa on Kirvelän kylän mailla. Muinaisjäännösrekisterin koordinaattipiste on korjattu sekä kohteen status on muutettu muuksi kohteeksi.

V. 1957 peruskartalla sekä nykyisin alue on rakennettua. Merkkejä säilyneestä vanhemmasta torpasta ei havaittu.

Muinaisjäännösrekisteriin merkitty torpan paikka (kartalla vanha paikannus) vihreällä ja korjattu paikka pu-  
naisella ympyrällä. Kivikautinen löytöpaikka, raportin kohde 14 Vihti Haukoja oranssilla.

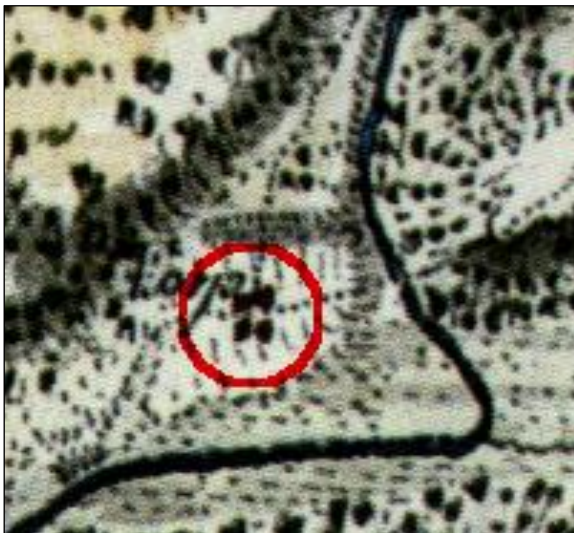
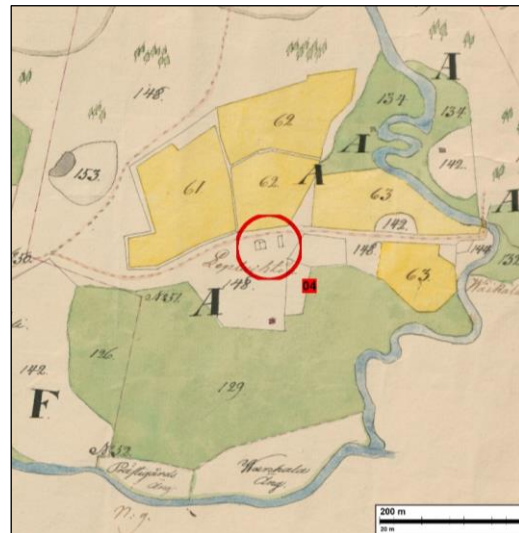
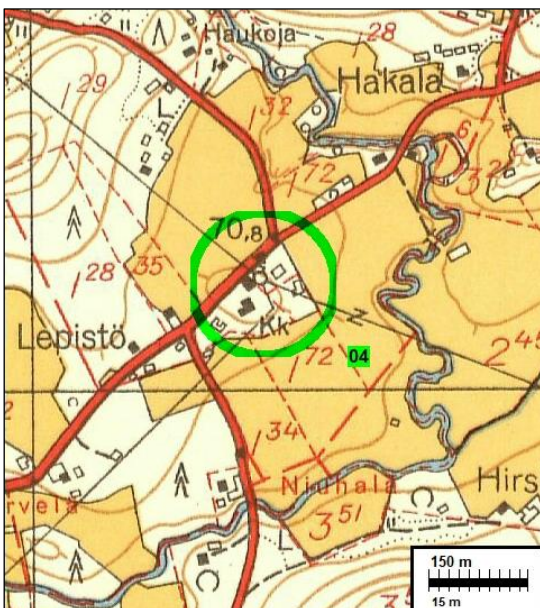
Ylärivillä vasemmalla ote v. 1776–1805  
kuninkaankartasta. Oikealla ote v. 1805 iso-  
jakokartasta. Torpan paikka punaisella ympyrällä.

Alarivillä ote v. 1957 peruskartasta. Torpan  
paikka ympyröity vihreällä.

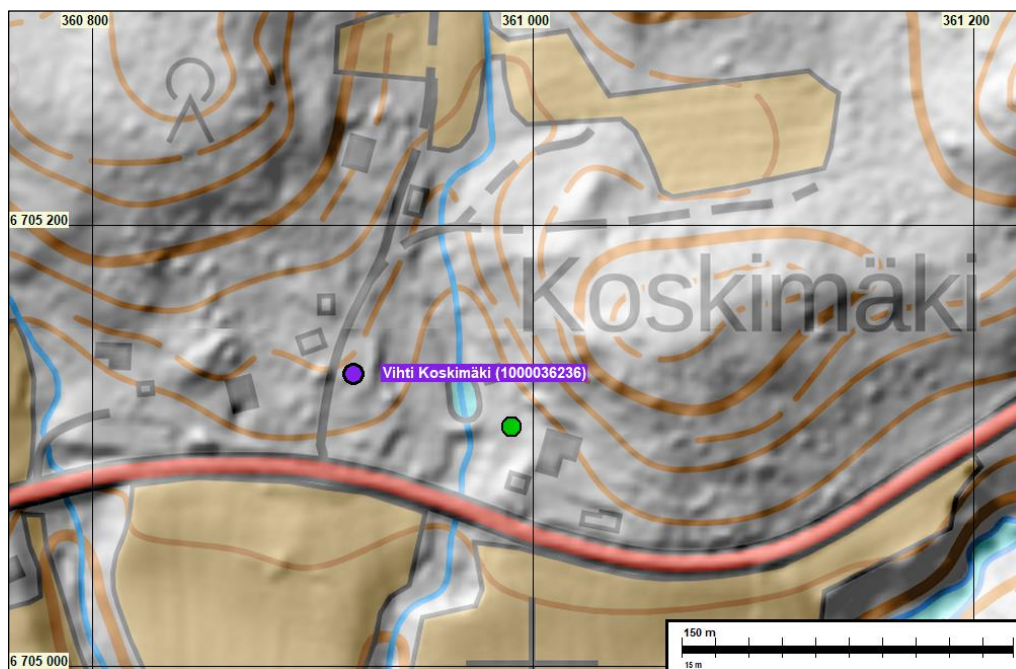
Kuljukka 2023: Torpan paikka on ollut aiemmin mahdollinen muinaisjäännös, jonka Ermala on paikantanut V. 1776–1805 laaditun kuninkaankartan perusteella Haimoontie 525 kohdille. Vertaamalla kuninkaankartan torpan paikkaa v. 1805 isojakokarttaan ja v. 1840 pitäjänkarttaan, torppa paikantuu kartoilla Muinaisjäännösrekisterin pisteestä n. 75 m länteen. Isojakokartalla asutus on nimetty Forsbackaksi ja pitäjän kartalla Forsbackaleniksi. Asutus on karttojen perusteella jatkunut samalla paikalla nykyajalle saakka. Torppa on Korppilan kylän mailla.

Paikalla on kaksi vanhaa hirsirakennusta tien molemmin puolin. Itäisen rakennuksen länsikylkeen on kaiverrettu rakennusvuosi 1781. Kohteen koordinaattipiste korjattiin vanhojen karttojen tutkimuksen perusteella. Status muutettiin muuksi kohteeksi.

Torpan sijainti violetilla. Muinaisjäännösrekisteriin merkitty torpan koordinaattipiste vihreällä.

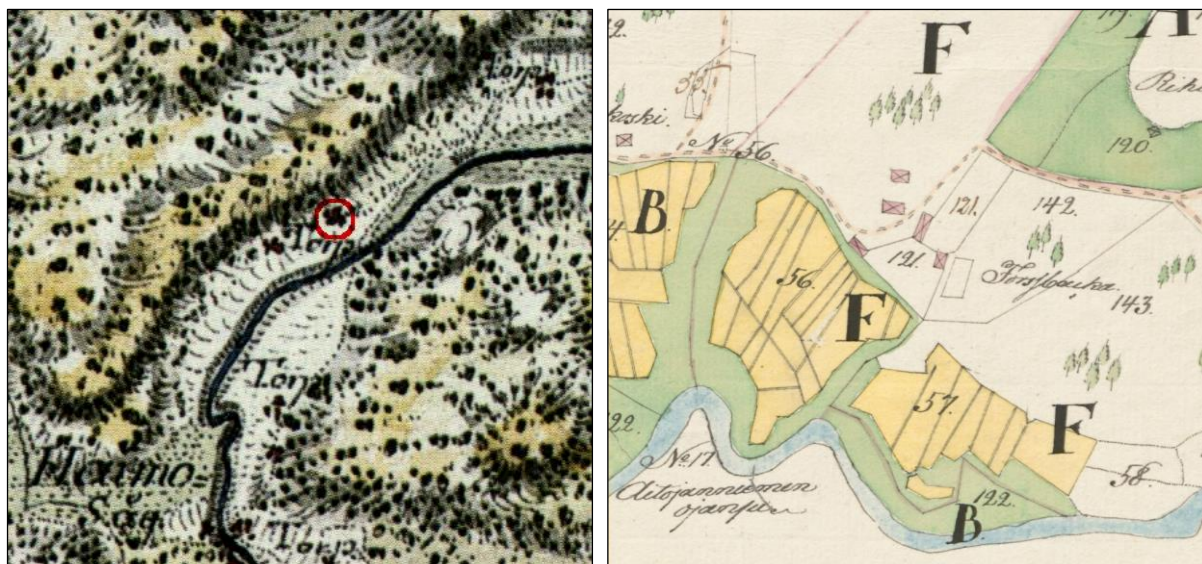
Vasemmalla ote v. 1776–1805 kuninkaankartasta ja oikealla v. 1805 tehdystä isojakokartasta. Paikalla on kuninkaankartalla torppa ja isojakokartalla rakennuksia (Forsbacka).

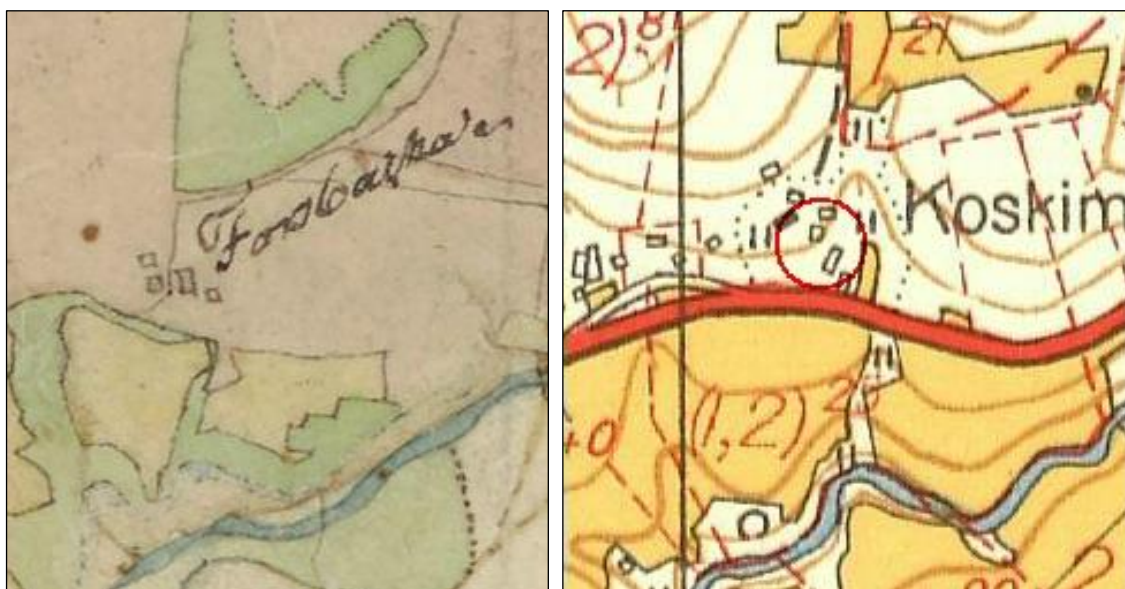
Vasemmalla ote v. 1840 pitäjänkartasta, oikealla v. 1957 peruskartasta. Asutus alueella on näiden karttojen perusteella jatkuvaa.

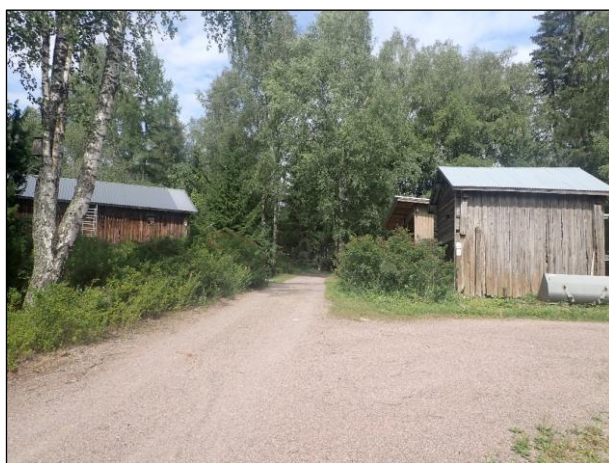
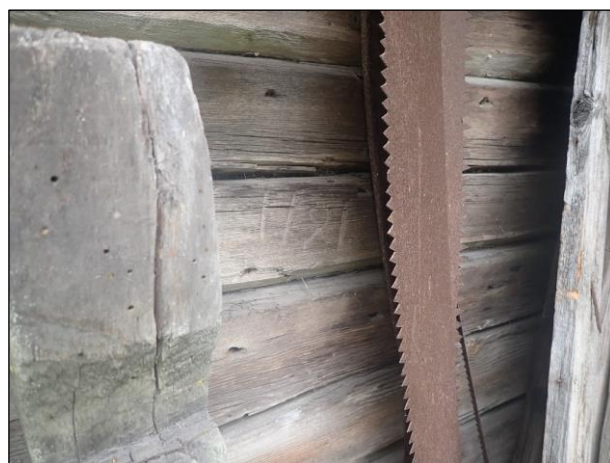
**Vasemmalla.** Koskimäen rakennuksia tien vasemmalla ja oikealla puolella. Kuvattu pohjoiseen. **Oikealla.** Tien idänpuoleisen rakennuksen länsikyljessä on mahdollinen rakennusvuosi.

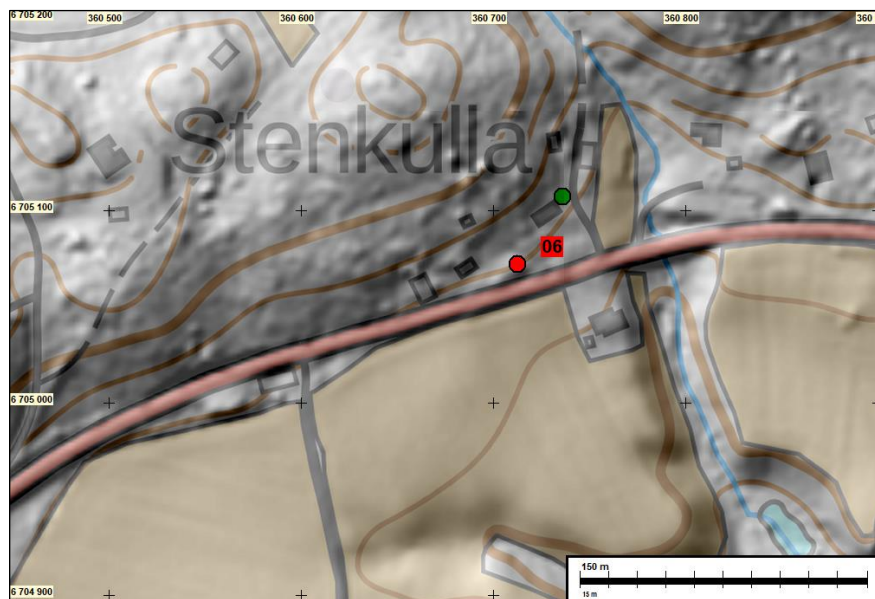
Kuljukka 2023: Noin metri tienpenkasta pohjoiseen on n. 14 m pitkä, tien suuntaisesti kulkeva kivijalka. Kivijalka on pääsääntöisesti betonisekoitetta. Tien penkereessä on tiilenpaloja. Perustus on siis nuori. Se lienee 1957 peruskartalle merkityn itäisimmän talon pohja.

Muinaisjäänösrekisterin koordinaattipiste sekä kohteen status on muutettu. Aiemmat koordinaatit sijaitsivat kohteesta n. 50 m koilliseen.

Torpan korjattu sijainti punaisella. Muinaisjäänösrekisteriin merkitty koordinaattipiste vihreällä.

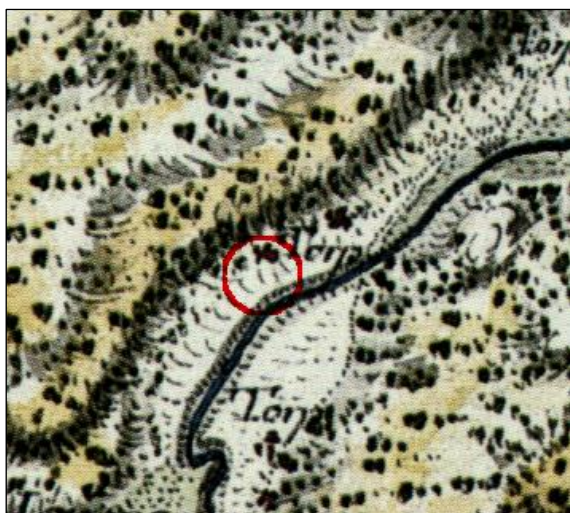
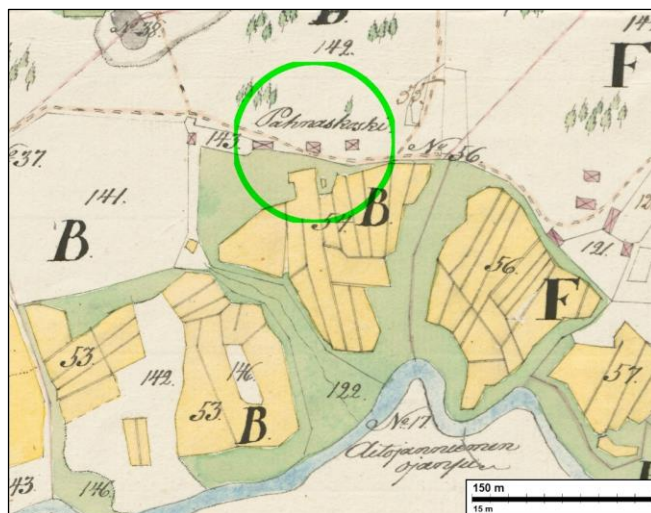
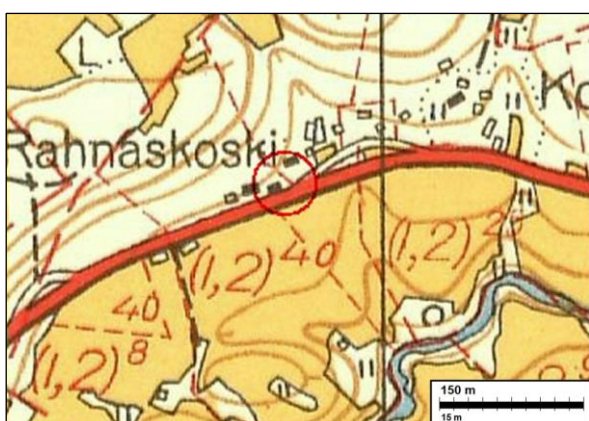
Ylärivillä vasemmalla ote v. 1776–1805 kuninkaankartasta ja oikealla v. 1805 isojakokartasta. Kummallekin kartalle on merkitty rakennuksia näille kohdin. Paikan nimi näyttäisi olevan isojaonkartalla Pahmaskoski samalla paikalla.

Alarivillä ote v. 1957 peruskartasta, jossa asutus sijaitsee edelleen samoilla paikoin. Nimi peruskartalla on Rahnaskoski.

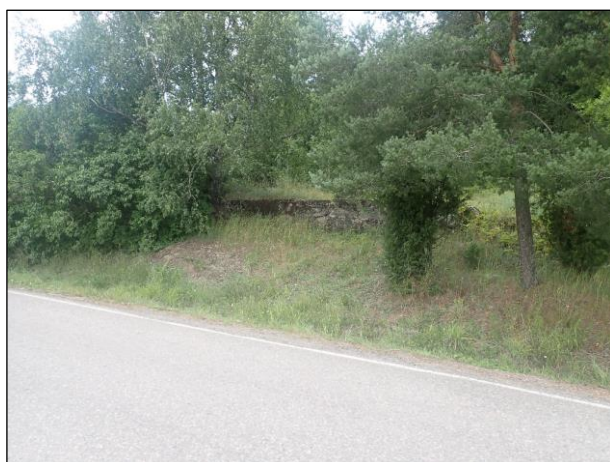
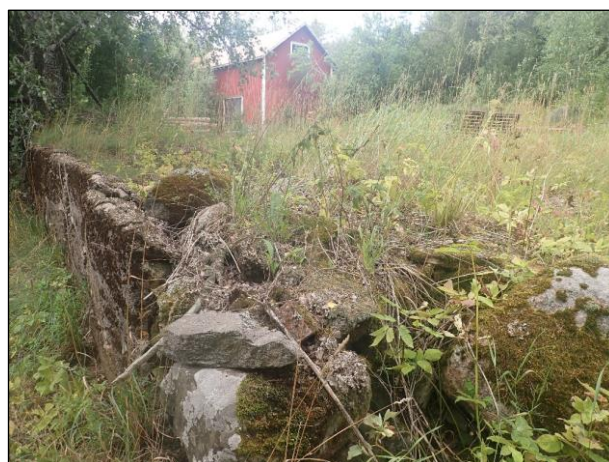
**Vasemmalla.** Stenkullan rakennuksen perustus tien pohjoispuolella, kuvattu pohjoiseen. **Oikealla.** Perustuksen kaakkoiskulma.

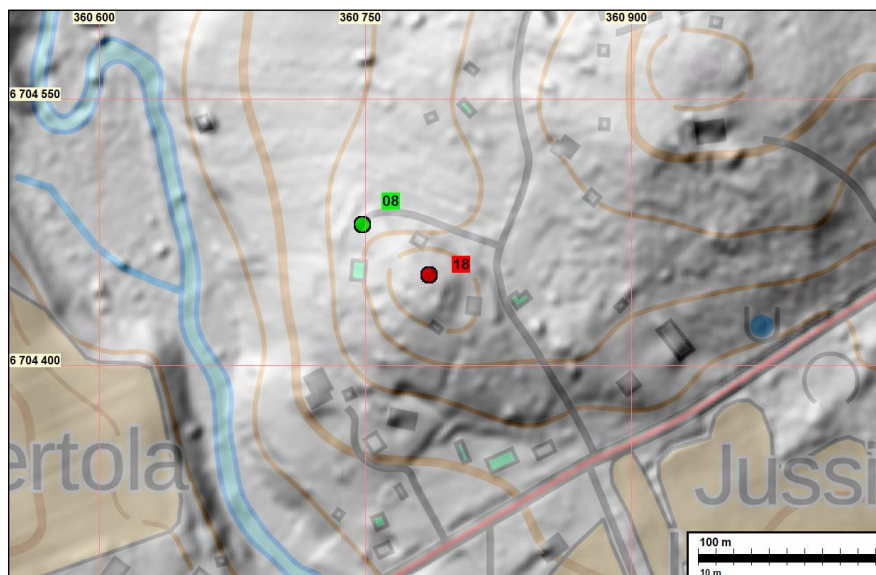
Torpan paikka paikantuu vanhoilla kartoilla näkyvän pellon kaakkoiskulmaan, muinaisjäännösrekisterissä olevan kohteen koordinaattipisteen kohdalle. Torpan paikannettu piste osuu nimettömälle hiekkatielle, joka näkyy nykyisen maastokartan lisäksi v. 1984 ja 1990 peruskartoilla, ja siitä n. 20 m etelään sijaitsee nykyinen asuinrakennus. Koko torpan paikan alue näyttää muokatulta, sillä se on ollut 1900-luvulta lähtien peltokäytössä, pihamaahana ja hiekkatienä. Tästä johtuen 1700-luvun torpan paikalla ja sen liepeillä tuskin on maan alla säilynyt tunnistettavia ja myöhempään toimintaan sekoittumattomia jälkiä paikan 1800-lukua varhaisemmasta asutuksesta, jonka vuoksi kohteen status muutettiin mahdollisesta muinaisjäännöksestä muuksi kohteeksi.

Kohteen koordinaattipiste vihreällä ympyrällä, punaisella muu kohde 18 Vihti Päivälä 2. Lidar-kuvassa näkyy hyvin vanhoillakin kartoilla näkyvät pellot ja niiden rajat.

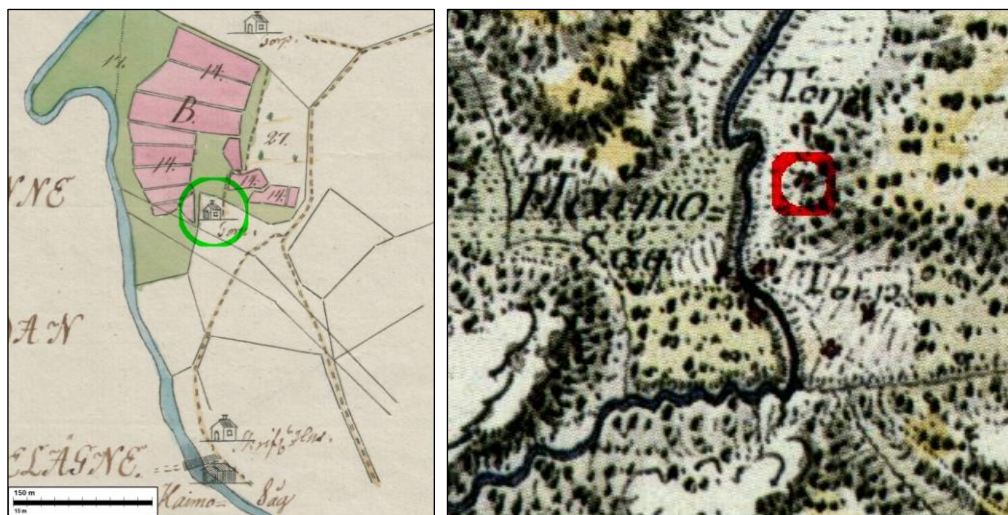
Vasemmalla Ylestalo torppa näkyy merkittynä v. 1794 kartalle pellon kulmaan. Oikealla ote vuonna 1776–1805 laaditulta Kuninkaankartalta, jossa torpan paikka punaisen ympyrän sisällä.

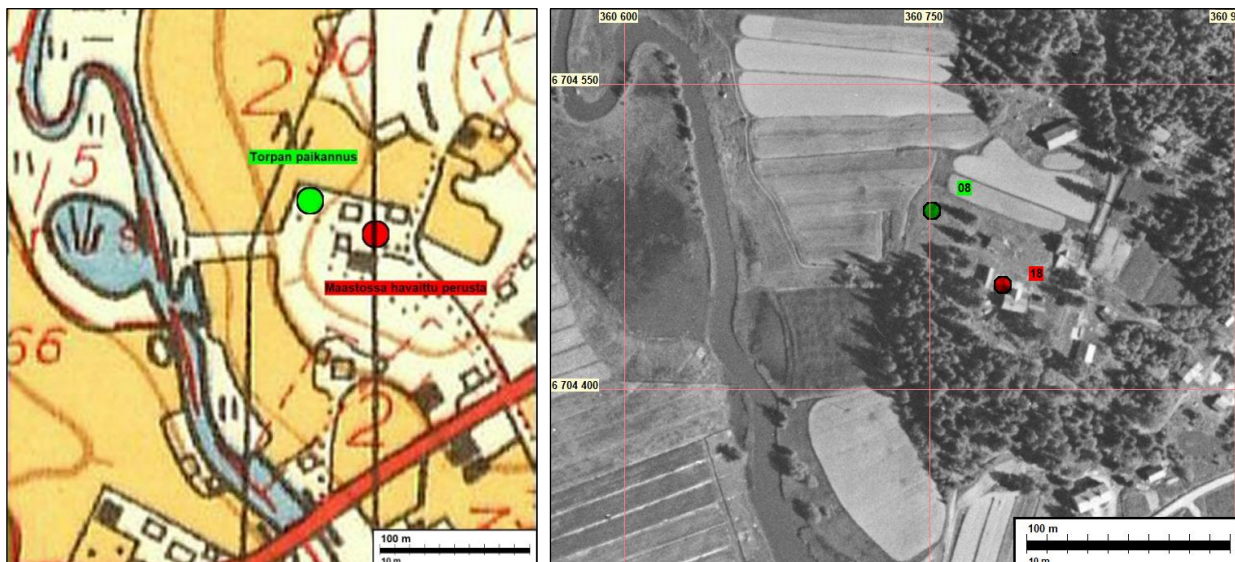
Vasemmalla ote vuoden 1954 peruskartalta. Oikealla vuonna 1948 otettu ilmakekuva, jossa näkyy erityisen hyvin samat pellonmuodot kuin v. 1794 kartalla ja pitäjänkartalla. Kartoille on merkitty punaisella myös raportin kohde 18 Päivälä.

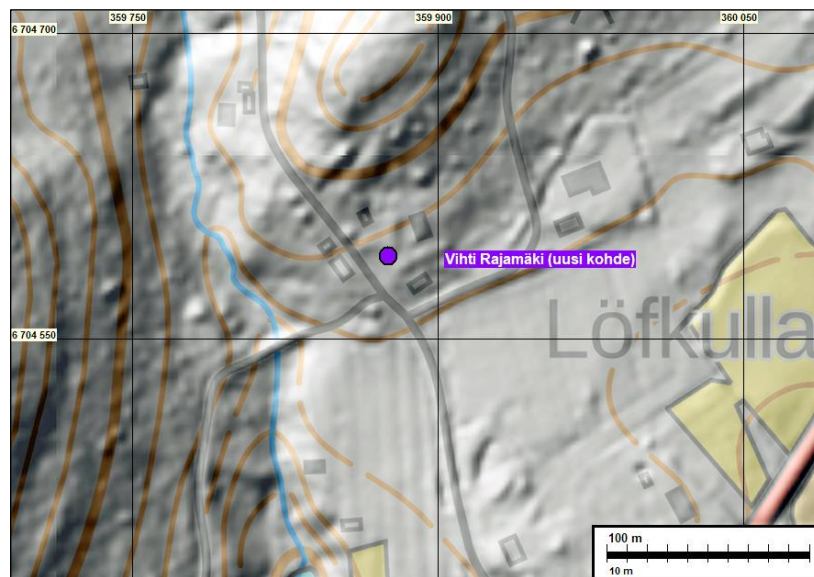
Kuljukka 2023: Torppa on kartta-analyysin perusteella sijainnut nykyisten Isokiventien sekä Kivenkaaren nelihaaraisessa risteyksessä. Vuoden 1805 isojakokartalla paikalla on sijainnut torppa (Löfkulla Torp). V. 1840 pitäjänkartalla kohdalle ei ole merkitty torppaa. Peltokuvio torpan eteläpuolella vastaa kartoilla toisiaan ja pitäjänkartalla on merkintä Löfkulla Torp åkern. Torppa on Korppilan kylän mailla.

Nykyisin paikalla on hiljattain autioitunut tila, johon kuuluu päärakennus sekä sivurakennuksia. Nykyiset rakennukset sijaitsevat risteyksen ympärillä. Kolme niistä sijaitsee risteyksen koillispuolella, jonne torppa paikannettiin em. vanhojen karttojen perusteella.

Kohteen koordinaattipiste lilalla ympyrällä.

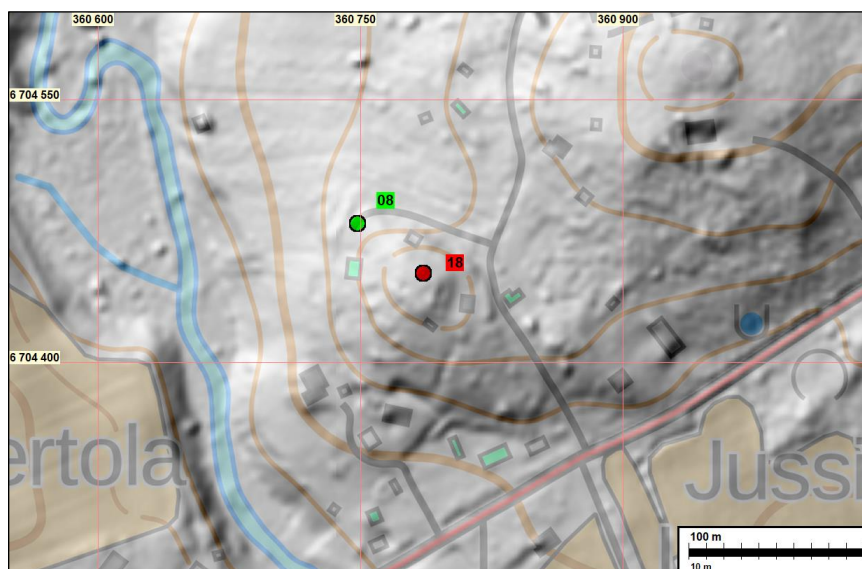
Moderni asuinpaikka 18 Päivälä 2 punaisella ympyrällä, vihreällä raportin kohde 8 Vihti Päivälä.

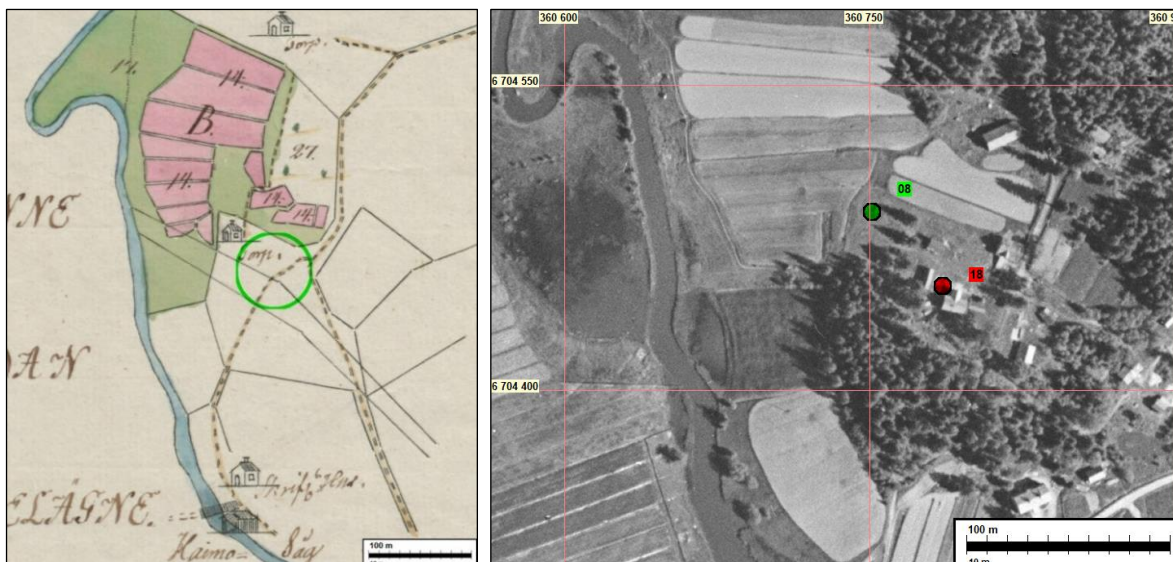
Vasemmalla ote v. 1794 kartalta, jossa torpan kaakon puolella ei ole rakennuksia. Oikealla v. 1948 ilmakuva, jossa havainnon kohdalla on ollut isompi rakennus, joka on sittemmin purettu. Jäännös liittyy siihen. Myös ilmakuvassa näkyy v. 1794 kartan aikaiset peltokuviot, jonka kaakkoiskulmassa torppa on sijainnut. Ilmakuvaan merkitty myös vihreällä raportin kohde 8 Vihti Päivälä.

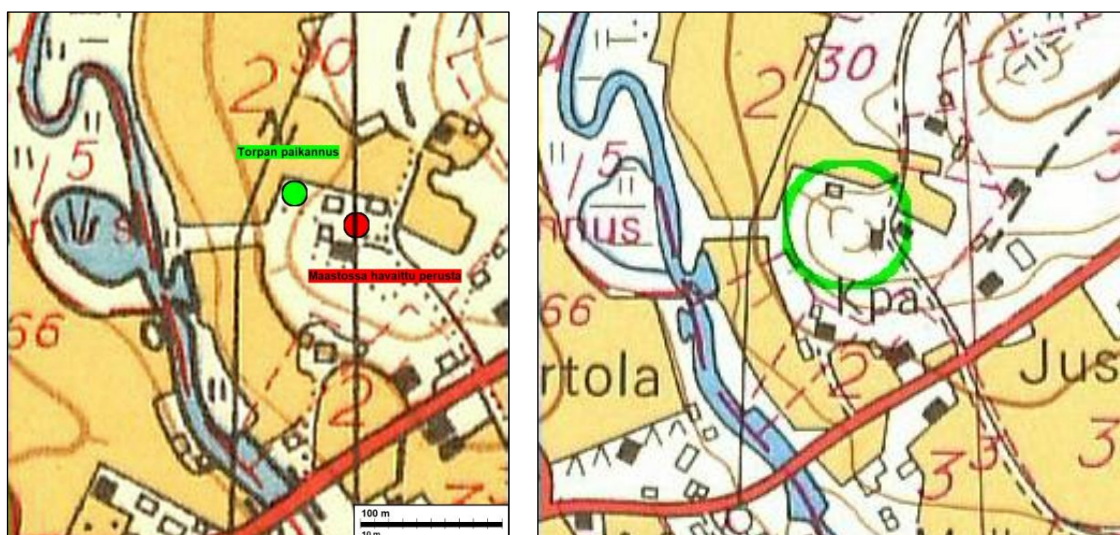
Vanhoilla kartoilla (v. 1974 kartalla, v. 1840 pitäjänkartalla sekä v. 1871 senaatin kartalla) ei ole mäen laelle merkittynä rakennusta. Vuonna 1948 otetussa ilmakuvassa rakennukset näkyvät ensimmäisen kerran, ja ne on merkitty v. 1957 sekä v. 1963 peruskartalle. Vuoden 1972 peruskartalla rakennuksia ei enää ole. Jäänteet ovat karttojen perusteella aikaväliltä 1871–1972.

Oikealla ote vuoden 1957 peruskartalta, jossa kukkulan päälle on rakennettu taloja. Vasemmalla ote vuoden 1972 peruskartalta, jossa vuoden 1948 ilmakuvassa ja vuoden 1957 peruskartalla näkyvät rakennukset ovat hävinneet. Vuoden 1957 peruskartalla vihreällä raportin kohde 8 Vihti Päivälä.

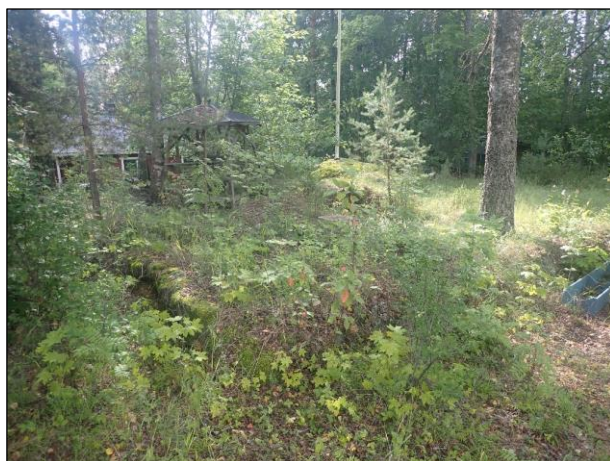
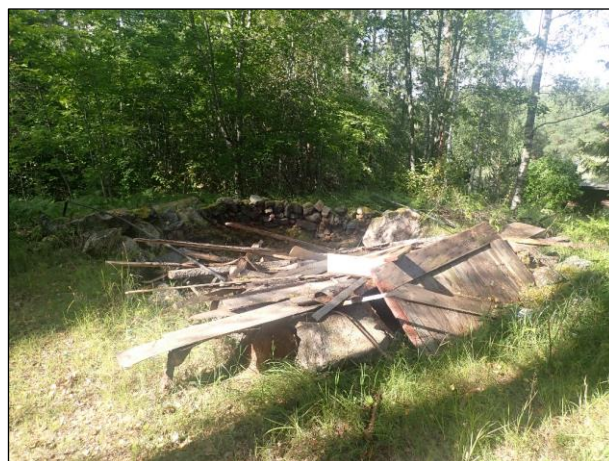
Kuljukka 2023: Syrjärinteen kukkulan laella on rakennuksen kivijalan jäännöksi ja kellarikuoppa. Kivijalka on kooltaan n. 7 x 11 m, kiviperusteet on n. 0.5 m korkeita. Rakennuksen lounaiskulmassa on mahdollinen uuninjäänne ja kaakkoiskulmassa rakenteissa on aukko, kivijalka on joko tuhoutunut tästä kohdista tai kohdalla on ollut oviaukko. Muutama metri torpan jäänteestä etelään on kivistä ladottu kuopparakenne. Isoimmat kivet ovat n. 1 x 1 x 1 m ja pienimmät nyrkin kokoisia. Korkeimmillaan kivivalli kohoaa 1 m korkeuteen maasta. Leveyttä vallirakenteella on 30–50 cm.

**Vasemmalla.** 1900-luvun rakennuksen perusta. Kuvattu itään. **Oikealla.** Kivistä ladottu kuopparakenne. Kuvattu lounaaseen.

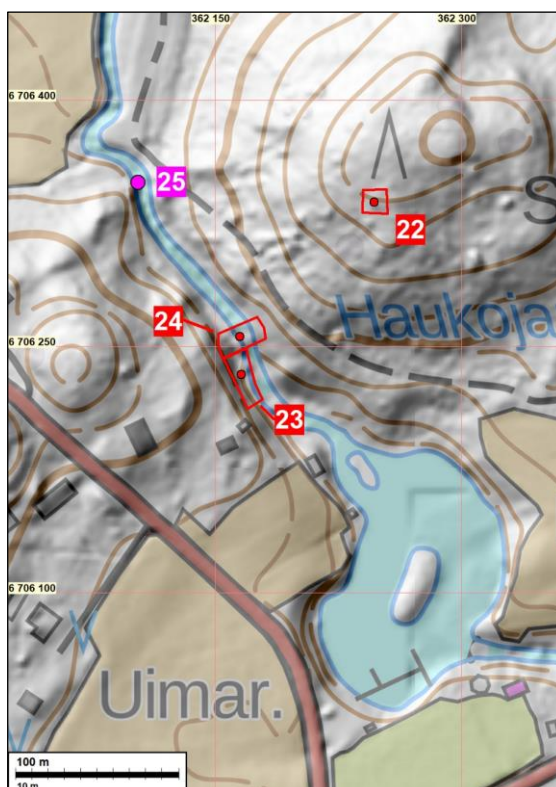
Padon paikka ympäröitynä vihreällä purppuralla. Ote vuoden 1957 peruskartalta. Kiinteät muinaisjäänne-  
 set 22 Söderkulla (rajamerkki), 23 Haukojankoski 1 (mylly) sekä 24 Haukojankoski 2 (pato) rajattu kartalle  
 punaisella. Muu kohde 25 Haukojankoski 3 (pato) purppuralla.

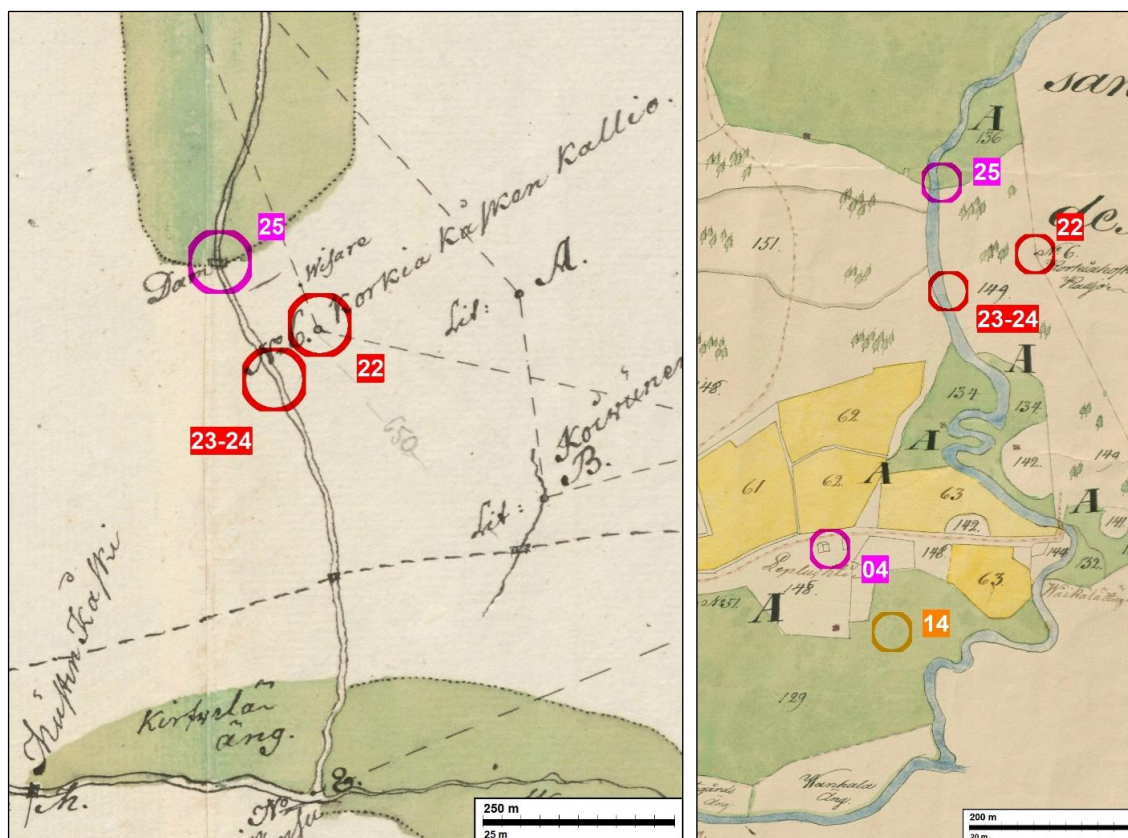
Kuljukka 2023: V. 1773 rajankäyntikartalle on merkitty pato, dam. Samaan patoon viittaa mahdollisesti myös vuoden 1805 isojakokartalla näkyvä viiva samalla kohdin Vihdinjokea niityn eteläreunalla. Vuoden 1840 pitäjänkartalle ja v. 1871 senaatinkartalle patoa ei ole merkitty, eikä sitä näy v. 1920 Kauppilan lohkomiskartoilla tai nuoremmilla peruskartoilla. 1920 tiluskartalla (sivulla 7) padonpaikan pohjoispuolinen peltolohko on nimetty ”tammipelloksi”, joten padonpaikka (eli tammi) on ollut vielä muistona pellon nimessä.

Vasemmalla ote v. 1773 rajankäyntikartasta, johon Dam on merkitty selkeästi. Oikealla ote v. 1805 isoja-kokartasta, jossa joen yli kulkeva viiva voisi mahdollisesti viitata patoon.

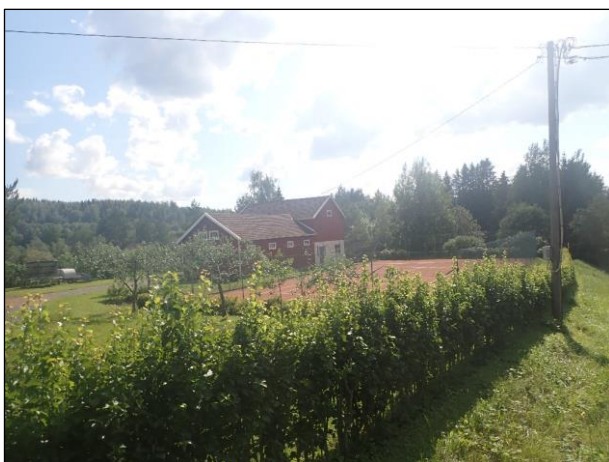
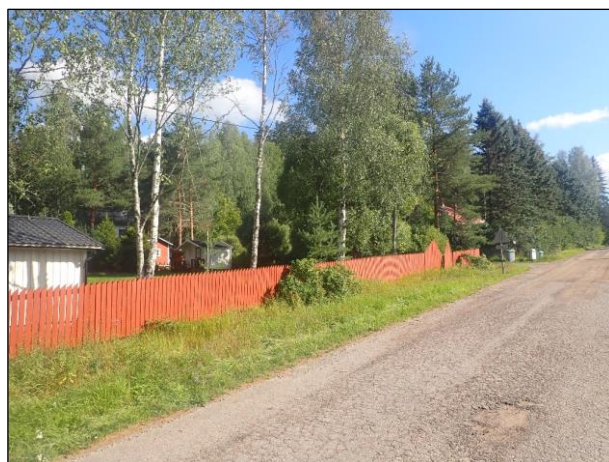
Maastotarkastuksessa todettiin, että kohteen sijaintipaikka sekä sen lähiympäristö on täysin rakennettua.

**Vasemmalla.** Kohteen alueella, Haimoon Myllytien eteläpuolella oleva tenniskenttä kuvattuna lounaaseen. **Oikealla.** Nykyaikainen tilakeskus Haimoon Myllytien pohjoispuolella. Kuvattu koilliseen. Kohteen alue on rakennettua.

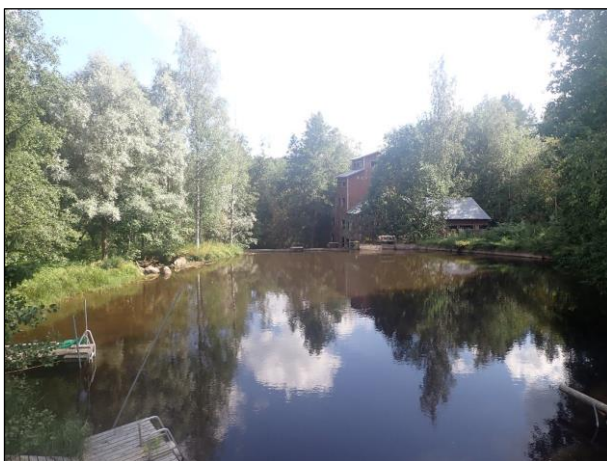
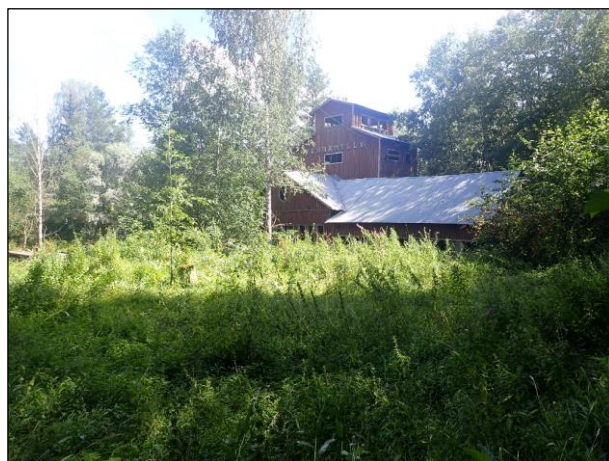
Myllyn ja sahan ympäristö on modernilla ajalla muokattua ja v. 1974 pois käytöstä jäänyt myllyrakennus on nuori ja edelleen suurilta osin hyväkuntoinen. Paikalta ei havaittu vanhempia pato- tai uomarakenteita. Kohteen status muutettiin muuksi kohteeksi.

**Vasemmalla.** Haimoon vanha mylly kuvattuna tieltä etelään. **Oikealla.** Haimoon vanhan myllyn edusta. Kuvattu lounaaseen.

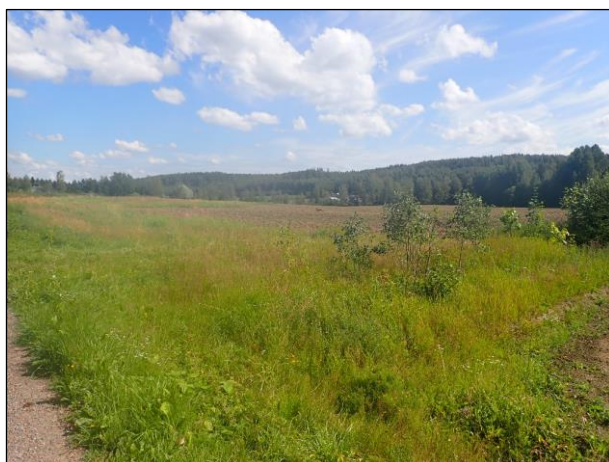
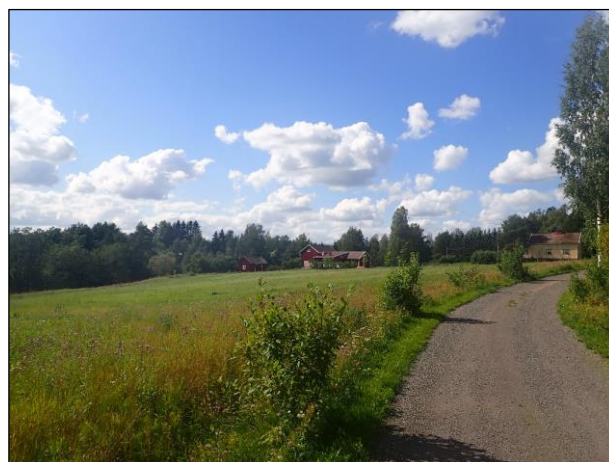
Kuljukka 2023: V. 1773 kartalla ja v. 1840 pitäjänkartalla paikalla on torppa. Muinaisjäännösrekisteriin merkitty koordinaattipiste on jossain määrin virheellinen. Torpan sijainti tarkennettiin vanhojen karttojen perusteella. Maastotarkistuksen aikaan alue oli peltoa. Suurin osa peltoa oli auki ja alueella tehtiin pintapoimintaa. Pellon pinnalla ei näkynyt löytöjä tai muita merkkejä torpan paikasta.

**Vasemmalla.** Jussilan peltoalue, kuvattu kaakkoon. **Oikealla.** Uuden koordinaattipisteen eteläpuoleinen peltoalue, piste on keltaisen rakennuksen kohdalla. Kuvattu pohjoiseen.

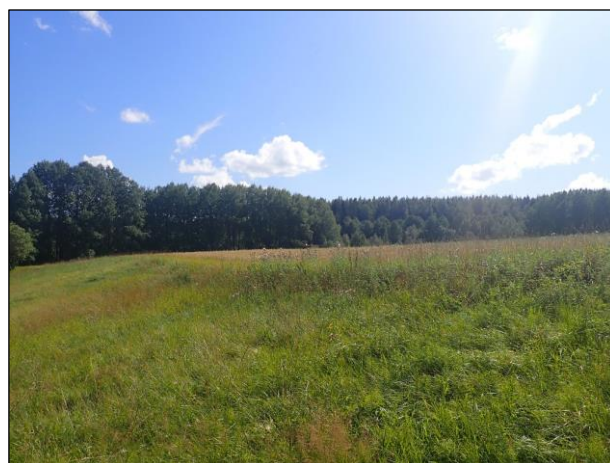
**Vasemmalla** peltoalueen pohjoiskulma, takana tilakeskus. Kuvattu länteen. **Oikealla** Pellon pohjoisreunaa, kuvattu kaakkoon.
