Ruovesi Pihlajalahden vesihuoltohankealueen muinaisjäännösinventointi 2013

Tilaja: Pihlajalahden vesiosuuskunta

- Alue:** Ruovesi. Paloveden luoteispuolella sijaitseva alue välillä Räminki ei Tyrninkylä ja Pihlajalahti.
- Tarkoitus:** Selvittää onko suunnitellulla ja rakenteilla olevalla vesihuoltolinjalla muinaisjäänöksiä.

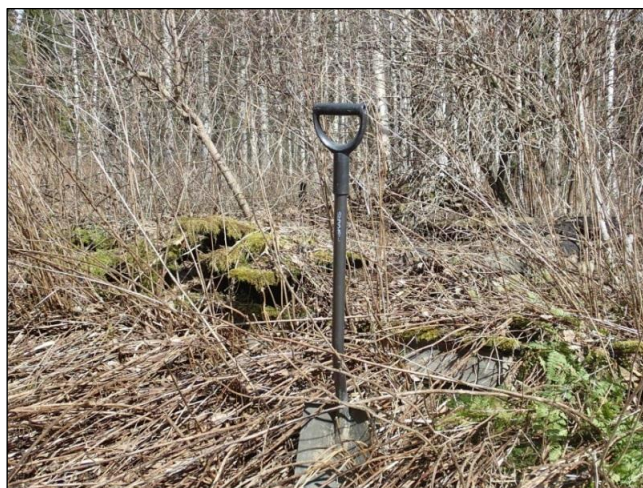
1. Paarlaminlahden mahdollinen kellarin jäänös

Kohde sijaitsee Paarlaminlahden pohjukassa suhteellisen lähellä rantaa. Rakennelman betoniperustusten koko oli noin 3m x 3m. Rakennelmassa on ollut lautaseinät sekä huopapäällysteinen katto, joka oli romahtanut perustusten päälle.

Mahdollisen kellarin jäänökset maantien vieressä Paarlaminlahden luoteispuolella.

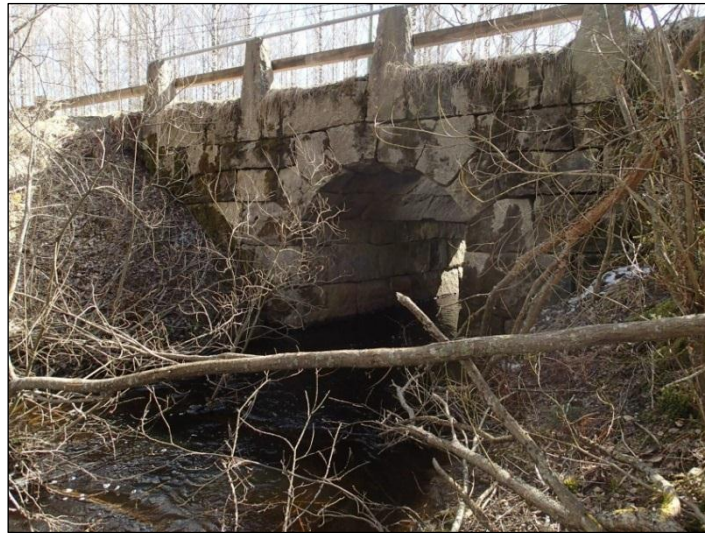
2. Graniittinen silta

Lehriönjärven ja Lehriönlahden välisen joen ylittävä harmaasta graniitista rakennettu kaarisilta. Siltaan ei ollut merkitty rakentamisesta kertovaa vuosilukua, mutta sillan kaiderakenteissa oli merkintä sillan tai sen graniittisten kaiteiden korjauksesta vuodelta 1979

Kohta, jossa suunniteltu viemälinjaus kulkee Lehriönjärven ja Lehriönlahden yhdistävän joen poikki sijaitsee joen ylittävästä graniittisillasta 45 metrin päässä pohjois-luoteeseen.

Holvattu harmaakivisilta Lehriönlahteen laskevan puron kohdalla linjasta länteen

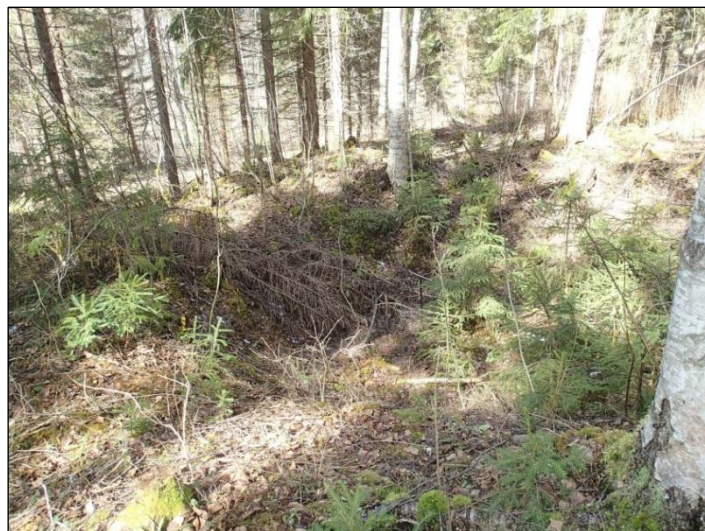
3. Maa-aineksen otto- ja kaatopaikka Lehriönlahdessa.

Mänty ja kuusivaltaisessa metsikössä n. 150 metriä Museotieltä pohjoiseen sijaitsee selvästi ihmisen tekemä kuoppa. Suunniteltu vesihuoltolinjaus kulkee kuopan vieritse noin 25 metrin päässä. Kuopan halkaisija on noin kymmenen metriä ja sen syvyys on noin 1,5 metriä. Kuopan pohjalta sekä sen reunavalleilta otetuissa kairanäytteissä ei ollut mitään merkkejä hiilestä tai noesta. Paikka ei siis voi olla tervahauta tai hiilimiilu, vaan kyseessä on maa-aineksen otto- ja kaatopaikka. Kuopassa ja sen reunoilla ollut merkkejä edes alkavasta huuhtoutumiskerroksesta, minkä perusteella kyse on suhteellisen myöhäisestä kohteesta. Maa-aines kuopassa on hiesua ja savea.

Nykyaikainen maa-ainekuoppa Lehriönlahdesta pohjoiseen.

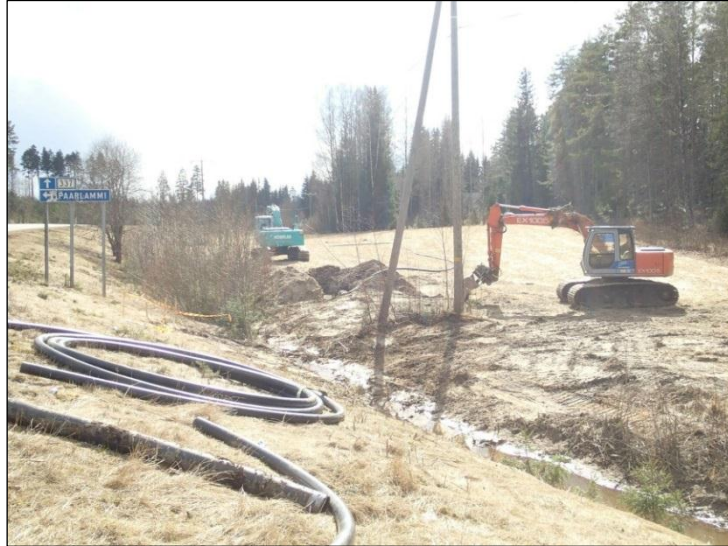
Inventoinnin ajankohtana osa linjasta oli kaivettu maantien 337 varrella Pihlajalahden Mäyräjärvellä, Leppämäessä ja Pöllöperän Pöllölässä.

Kaivettua linjaa maantien 337 varrella Pihlajalahden Mäyräjärvellä

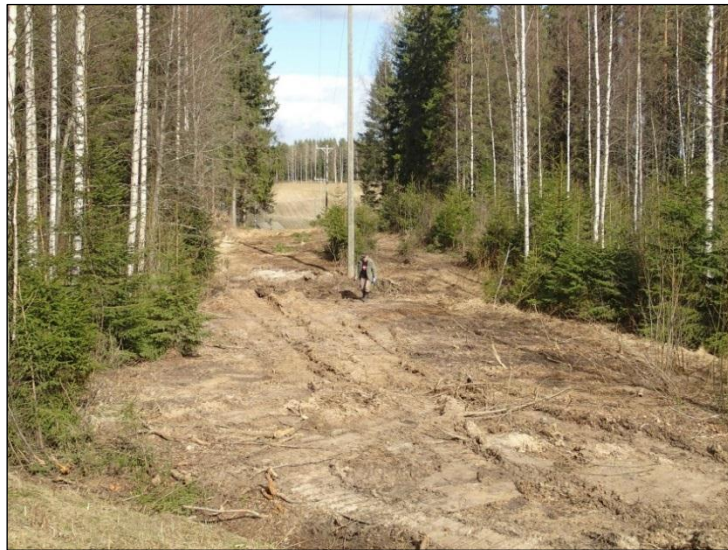
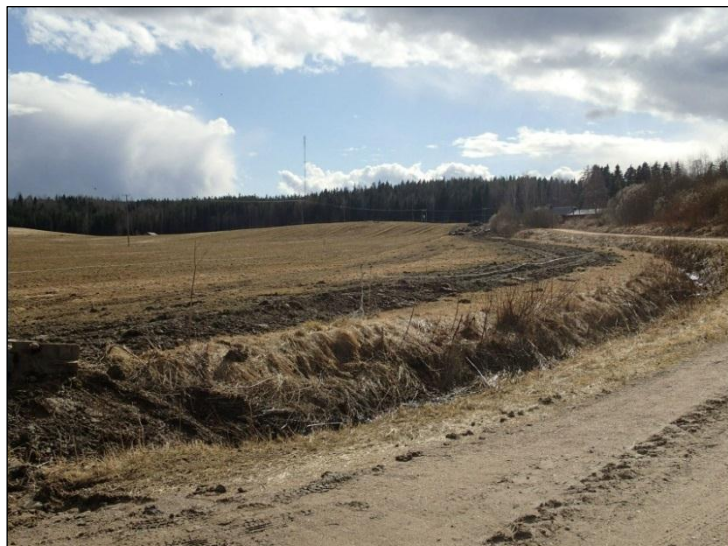
Kaivettua linjaa tarkastetaan Pihlajalahdella. Alla: kaivettua linjaa Leppämäessä.

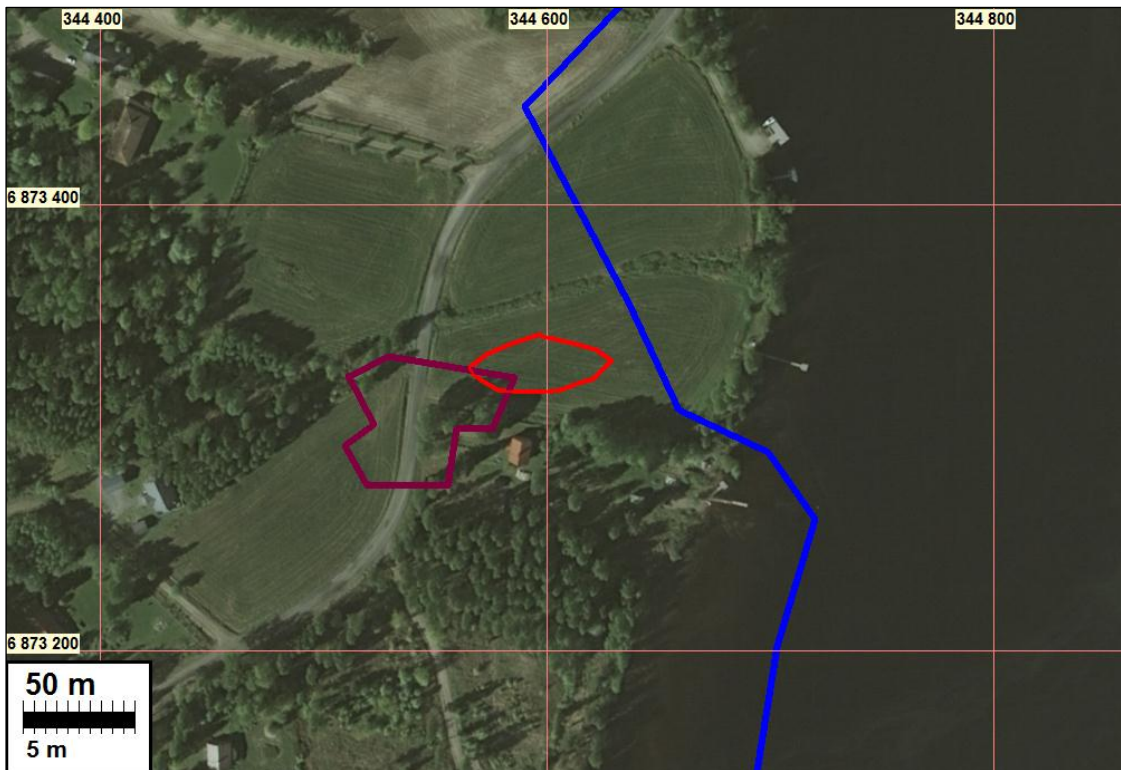
Rajalahti Tyrni. Inventoinnissa paikallistettu historiallisen ajan kylätontti on merkitty punaisella. Viemäriinjaus sinisellä. Vuoden 1792 kartan mukaan asemoitu kylätontin paikka merkitty ruskealla rajauksella

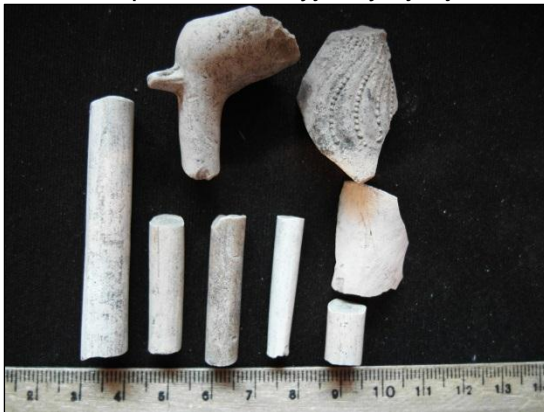
Pellon pinnasta tehtyjä löytöjä, jotka viittaavat historiallisen ajan asuinpaikkaan,

Liitupiipun varsien ja pesien katkelmia.

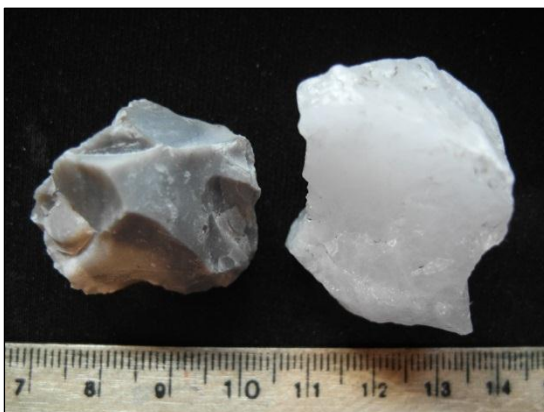
Tuluspii ja kvartsi

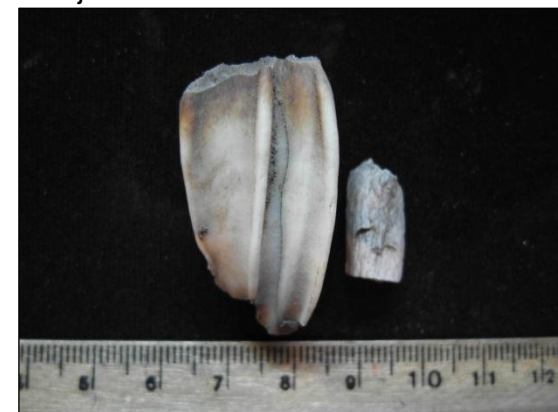
Hammas sekä palanutta luuta

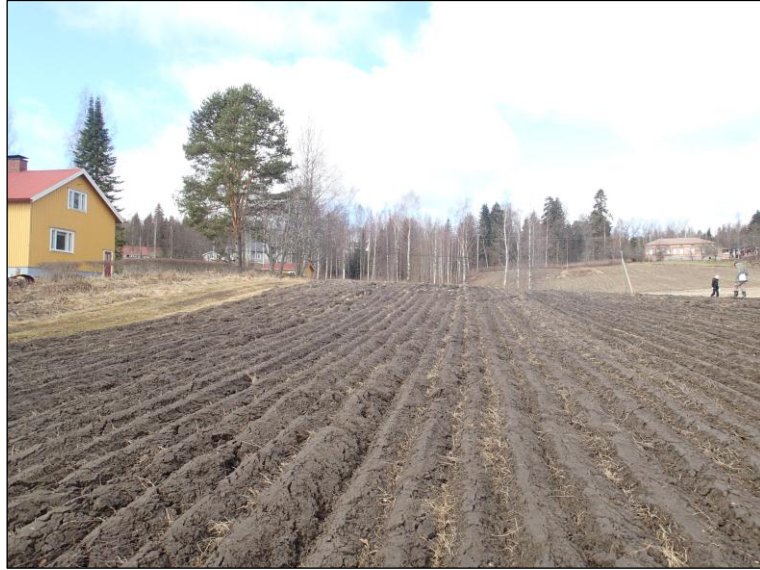
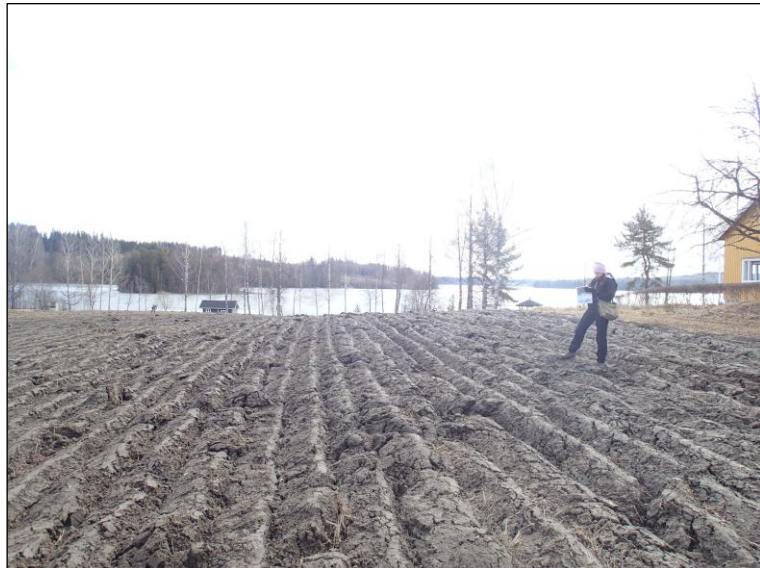
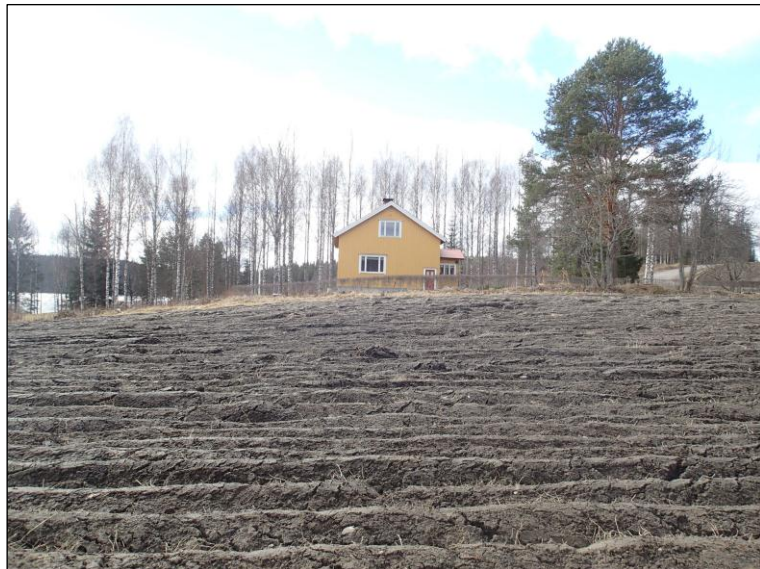
Ruovesi Rajalahti Tyrni historiallisen ajan asuinpaikka pellossa. Suuntaan 239/360°
Alla suuntaan 136/360°

Alla 190/360°
