Ruovesi Räminki Vesihuoltohankeen alueen muinaisjäännösinventointi 2012

Alue: Suunnitellut uudet vesihuoltolinjat ja niiden liepeet Ruoveden Rämingin ja Rajalahden välillä.

Tarkoitus: Tarkistaa onko suunnitelma-alueella muinaisjäännöksiä. Pääpaino uusilla vesihuoltolinjoilla..

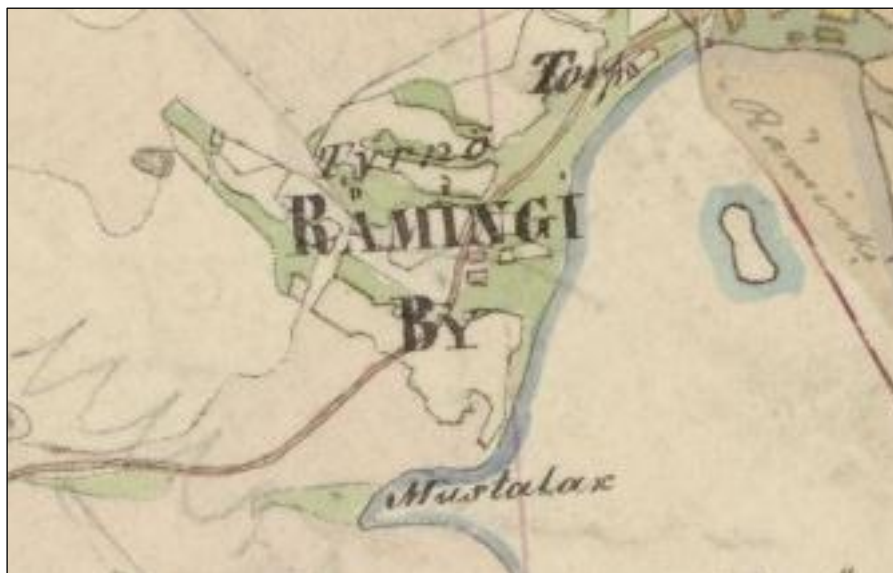
Ote 1840-luvun pitäjänkartasta.

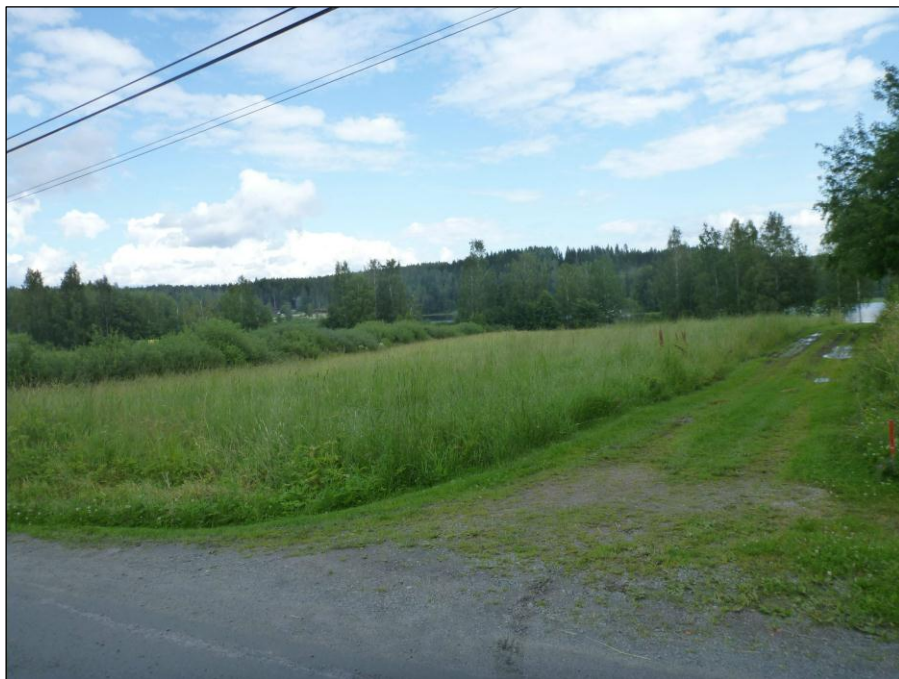
Etualalla kylätontin koillisosaa kantatilan numero 1 puolella. Puron uoma on vasemmalla pensaiden alla. Kuvattu tieltä koilliseen.

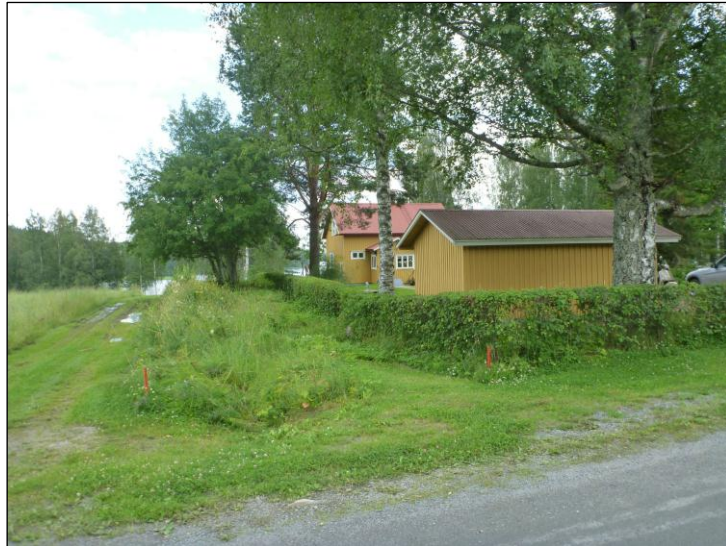
Etualalla kylätontin kaakkoisosaa kantatilan numero 2 puolella. Tontti ei ilmeisesti ole ulottunut omakotitaloon asti. Kuvattu tieltä itäkaakkoon.

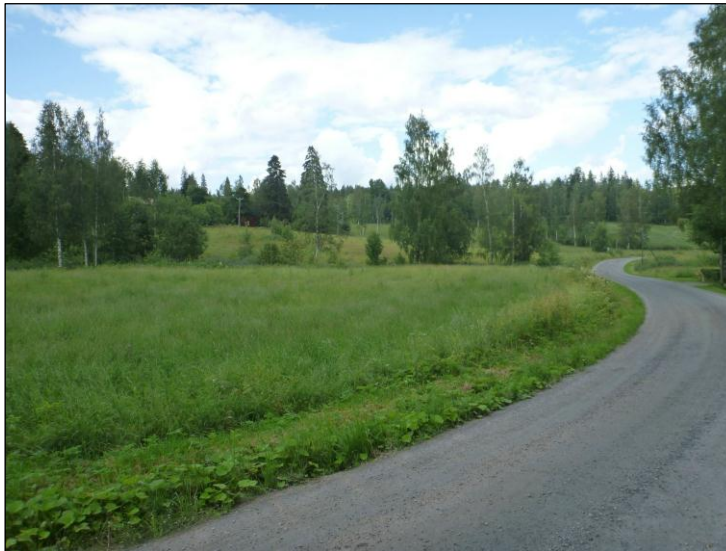
Etualalla kylätontin koillisosaa kantatilan numero 1 puolella. Puron uoma on vasemmalla pensaiden alla. Kuvattu tieltä koilliseen.

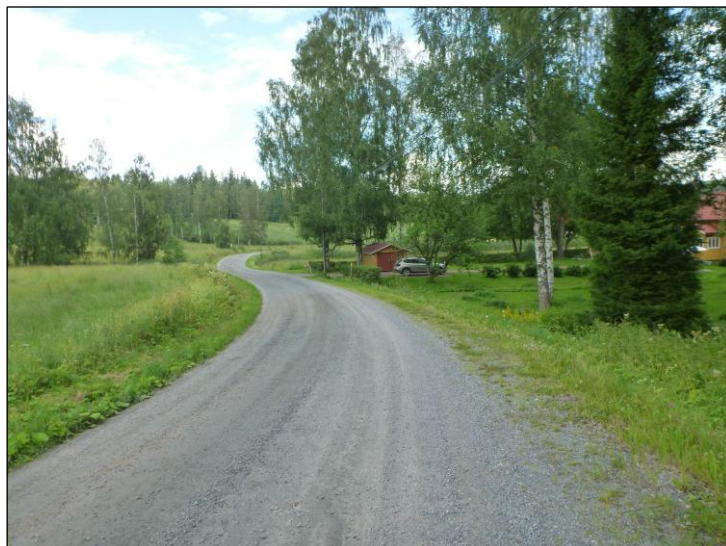
Aluetta maastossa tarkastettaessa pellot kasvoivat heinää, joten pintahavaintoja ei voitu tehdä. Omakotitalon tontilla oli tasaista nurmea, eikä maan pinnalla näkynyt mitään vanhempaan asutukseen viittaavia jälkiä. Asuinrakennuksen ja tien välinen alue ei kuitenkaan näytä voimakkaasti muokatulta. Maanalaisten jäännösten säilyminen näyttää mahdolliselta sekä tontilla että pellolla kyntösyvyyden alapuolella. Muinaisjäännösten todennäköisesti melko heikosta säilyneisyydestä huolimatta kylätonttia tulisi pitää kiinteänä muinaisjäännöksenä, koska suurin osa siitä ilmeisesti on autoitumisensa jälkeen säästynyt modernin maankäytön voimakaimmin tuhoavilta muodoilta, ja koska se kuuluu lukumääräisesti harvalukaiseen, alueellisesti vanhimpaan, niukasti uuden ajan puolelle ajoittuvaan asutuskerrostumaan.

Yleiskuva kylätontin alueesta, kuvattu pohjoiseen.
