Soini Murtokangas osayleiskaava-alueen muinaisjäännösinventointi 2018

Tilaja: Plandea Oy

Alue: Soinin kirkonkylän pohjoispuolella sijaitseva osayleiskaavan muutosalue.

Tarkoitus: Selvittää sijaitseeko alueella kiinteitä muinaisjäännöksiä tai muita suojeltavia kulttuurihistoriallisia jäännöksiä.

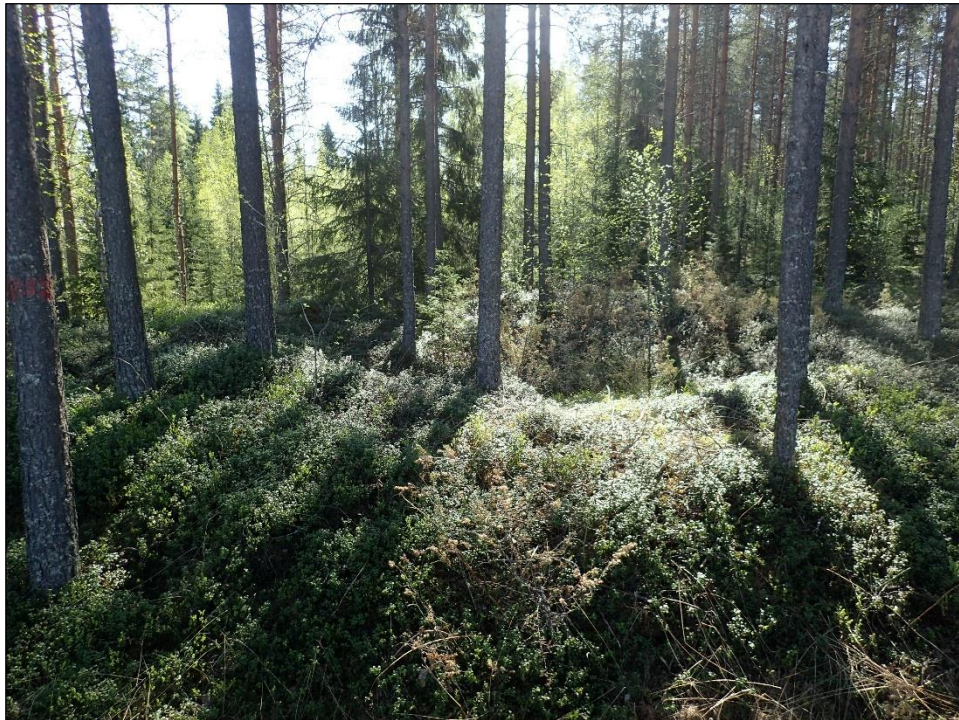
Kansikuva: Raportin kohde 1 (Kuninkaanjoki 1). Kuvattu kohti kaakkoa.

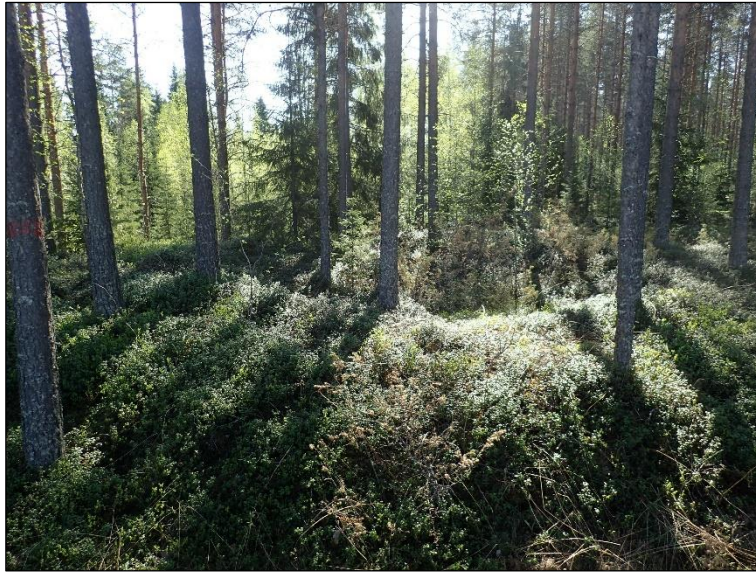
1 SOINI KUNINKAANJOKI 1

Huomiot: Tiainen 2018:
 Laakea ja maljamainen tervahauta, jonka halkaisija valleineen on noin 16 metriä. Vallin leveys on noin 3 metriä. Halssiaukko aukeaa kohti pohjoiskoillista. Tervahautaa kiertää katkoviivamainen oja, josta maata on aivan ilmeisesti nostettu tervahaudan valleihin.

Laakea tervahauta kuvattuna kohti kaakkoa.

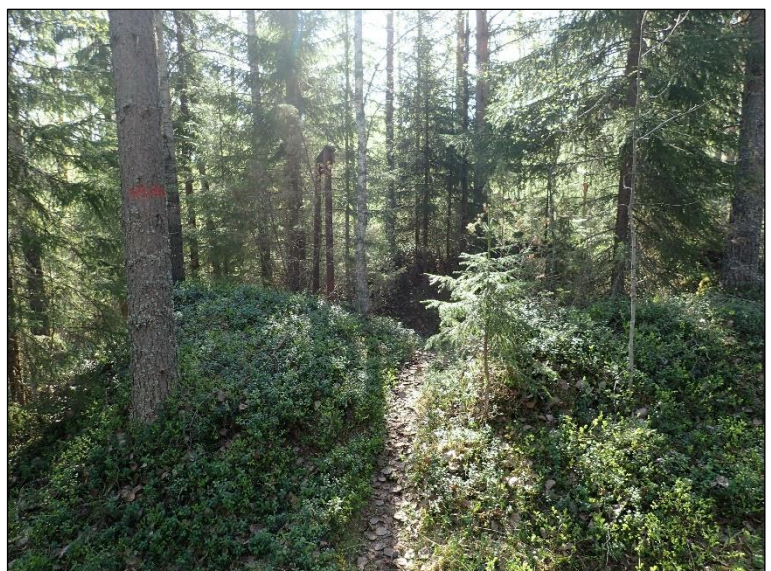
2 SOINI KUNINKAANJOKI 2

Huomiot: Tiainen 2018:
 Kuninkaanojan törmällä sijaitseva, halkaisijaltaan noin 11 m kokoinen tervahauta. Vallin paksuus on hieman alle kolme metriä. Tervahaudan syvyys sen sisältä mitattuna on hieman alle 1,5 metriä. Halssiaukko aukeaa pohjoiseen. Tervahauta on merkattu maastossa puisella kyltillä ja sen lävitse kulkee polku.

Tervahauta kuvattuna kohti kaakkoa, sen läpi kulkevan polun suuntaisesti.

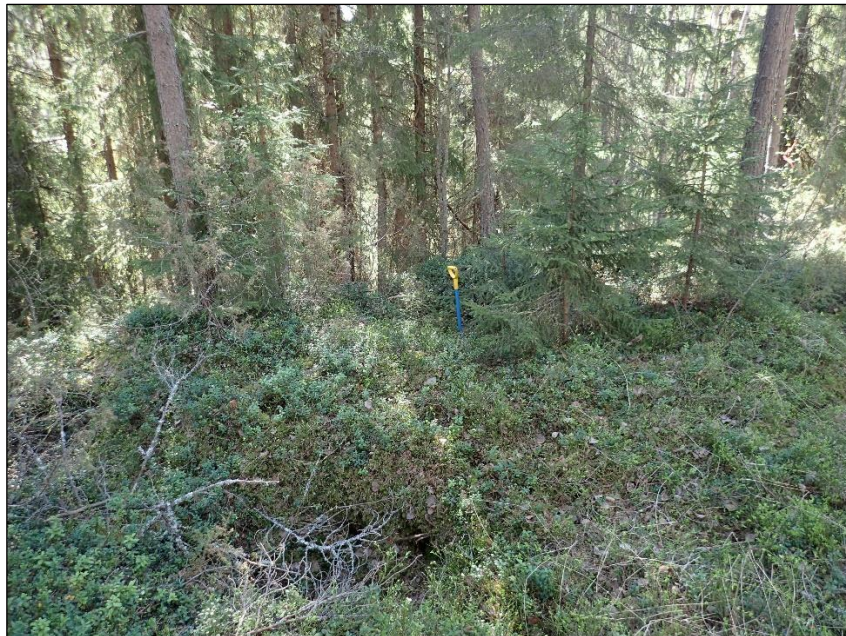
3 SOINI KUNINKAANJOKI 3

Huomiot: Tiainen 2018:
Pieni tervahauta, jonka halkaisija valleineen on noin 7 metriä (vallin paksuus noin 1,5 metriä). Tervahautaa kiertää heikosti erottuva katkoviivamainen oja. Halssi-
aukko aukeaa itään.

Maastossa heikosti erottuva tervahauta kuvattuna kohti eteläkaakkoa.

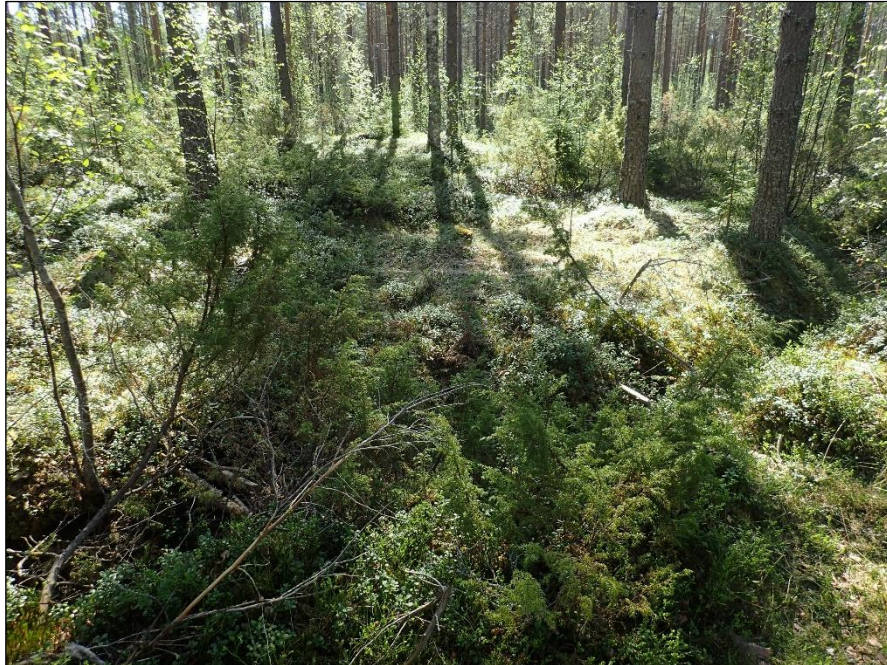
4 SOINI KUNINKAANJOKI 4

Halkaisijaltaan 16 metrinen tervahauta, josta vallin osuus á 3,5 metriä. Halssi-
 aukko antaa kohti kaakkoa. Tervahaudan eteläpuolta kiertää noin 80 cm leveä ja
 50 cm syvä oja. Ojan ja tervahaudan välinen etäisyys on nelisen metriä.

Matala ja maljamainen tervahauta kuvattuna kohti eteläkaakkoa. Tervahaudan eteläpuolta kiertävä oja
 erottuu heikosti kuvan oikeasta laidasta.

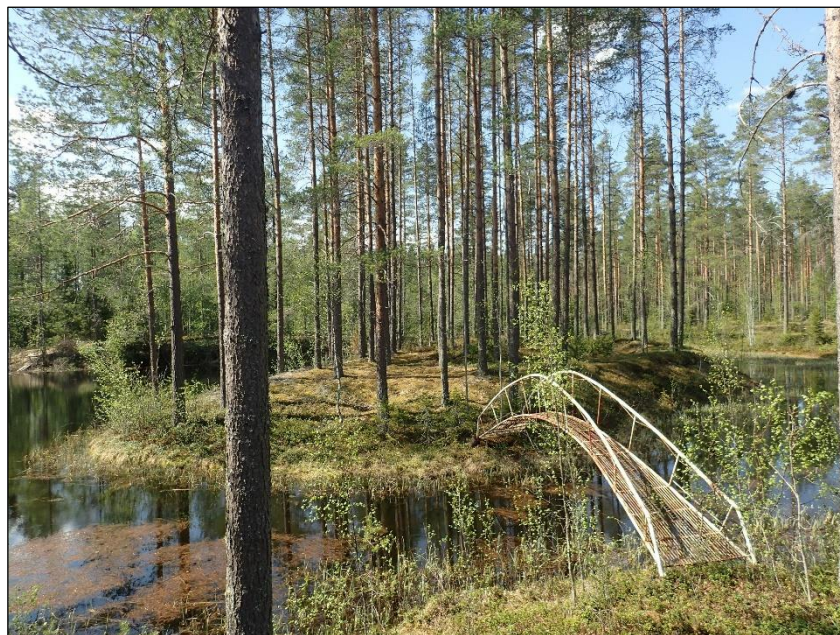
5 SOINI TERVATALLI 1

Huomiot: Tiainen 2018:
 Pienessä hiekkasaarella sijaitseva tervahauta – liki puolet saaresta on tervahau-
 taa. Tervahaudan halkaisija on noin 16 metriä (vallin osuus á 2,5 m). Tervahautaa
 kiertää katkoviivamainen oja. Haudan syvyys, sen keskeltä vallien päälle, on hie-
 man yli puolitoista metriä.

Pienessä hiekkasaassa sijaitsevan tervahaudan luo johtaa kapea silta. Länteen

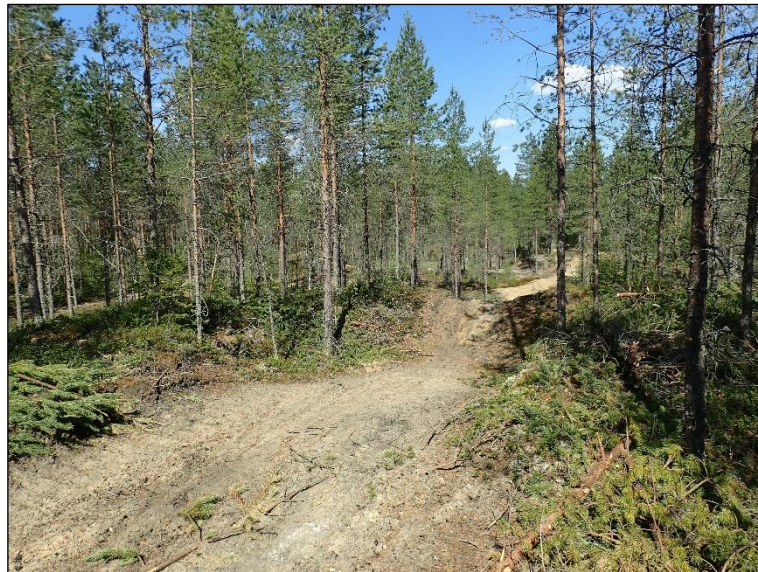
6 SOINI TERVATALLI 2

Paikalla on halkaisijaltaan noin 12 metrinen tervahauta, josta vallin osuutta on 2,5-3 metriä. Alue on voimakkaan hiekanoton tuhoamaa, missä yhteydessä myös tervahauta on osin tuhoutunut. Hiekanoton vuoksi ei tervahaudasta pysty esim. havainnoimaan halssiaukon suuntaa. Tervahaudan keskeltä kulkee motocross tms. rata. Tervahaudan kohdalla, rikkoontuneen maanpinnan kohdilla on näkyvissä paljon hiiltä.

Tervahaudan läpi kulkee motocross tms. rata. Pohjoiseen

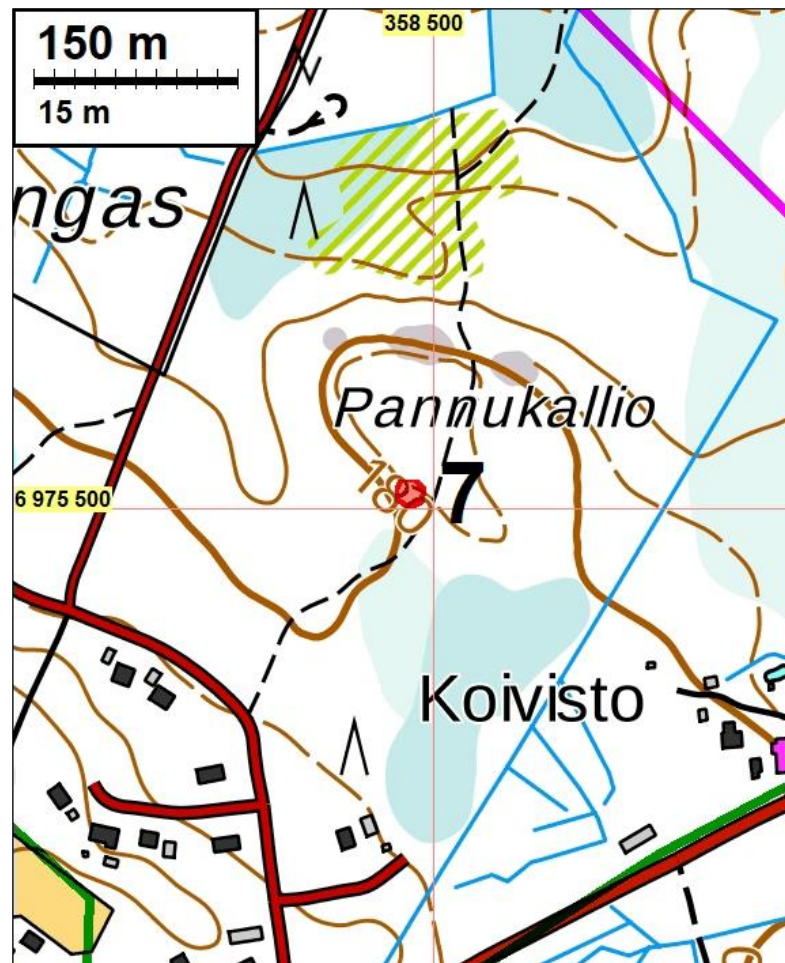
Muinaisjäänös on merkattu punaisella värillä. Numero viittaavat tämän raportin kohdenumerointiin.

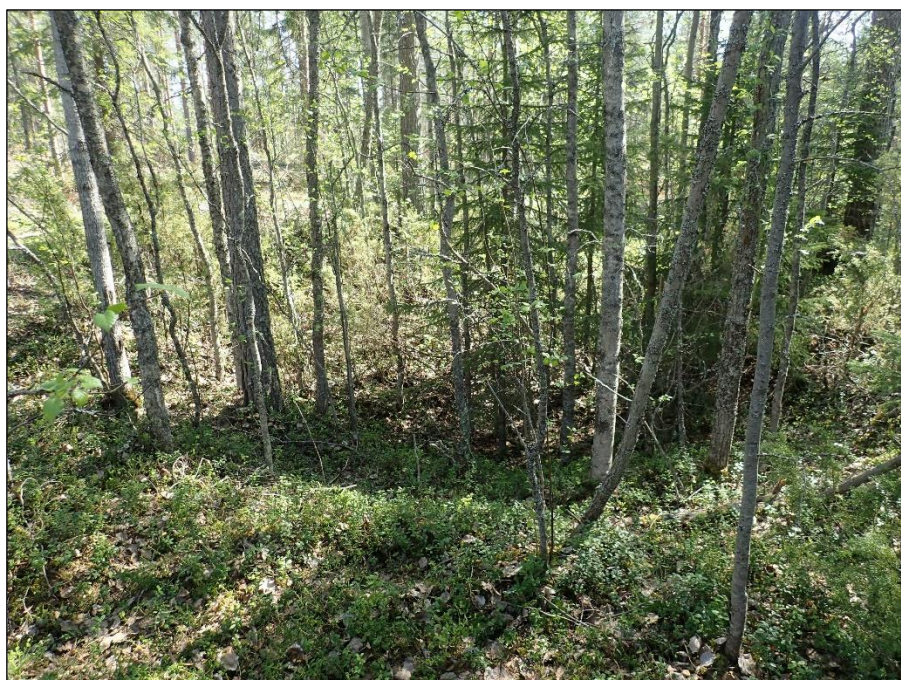
7 SOINI PANNUKALLIO

Paikalla on halkaisijaltaan noin 10 metrinen tervahauta, josta vallin osuus on $\approx 1,4$ metriä. Tervahaudan syvyys on hieman vajaa 1,5 metriä. Halssiaukko aukeaa etelään ja siitä alkavan halssiuran pituus on noin kahdeksan metriä.

Nuoren puuston osin peittämä tervahauta kuvattuna kohti koillista.
